PROGETTO NUMERO
P.755 - PROGETTO DI VARIANTE

TITOLO PROGETTO
INTERVENTO STRUTTURALE A DIFESA DI UN TRATTO DELLA COSTA DI VADO LIGURE - SAVONA

N.	TITOLO ELABORATO	SCALA
Rel.Gen.003	**Documentazione fotografica di varante**

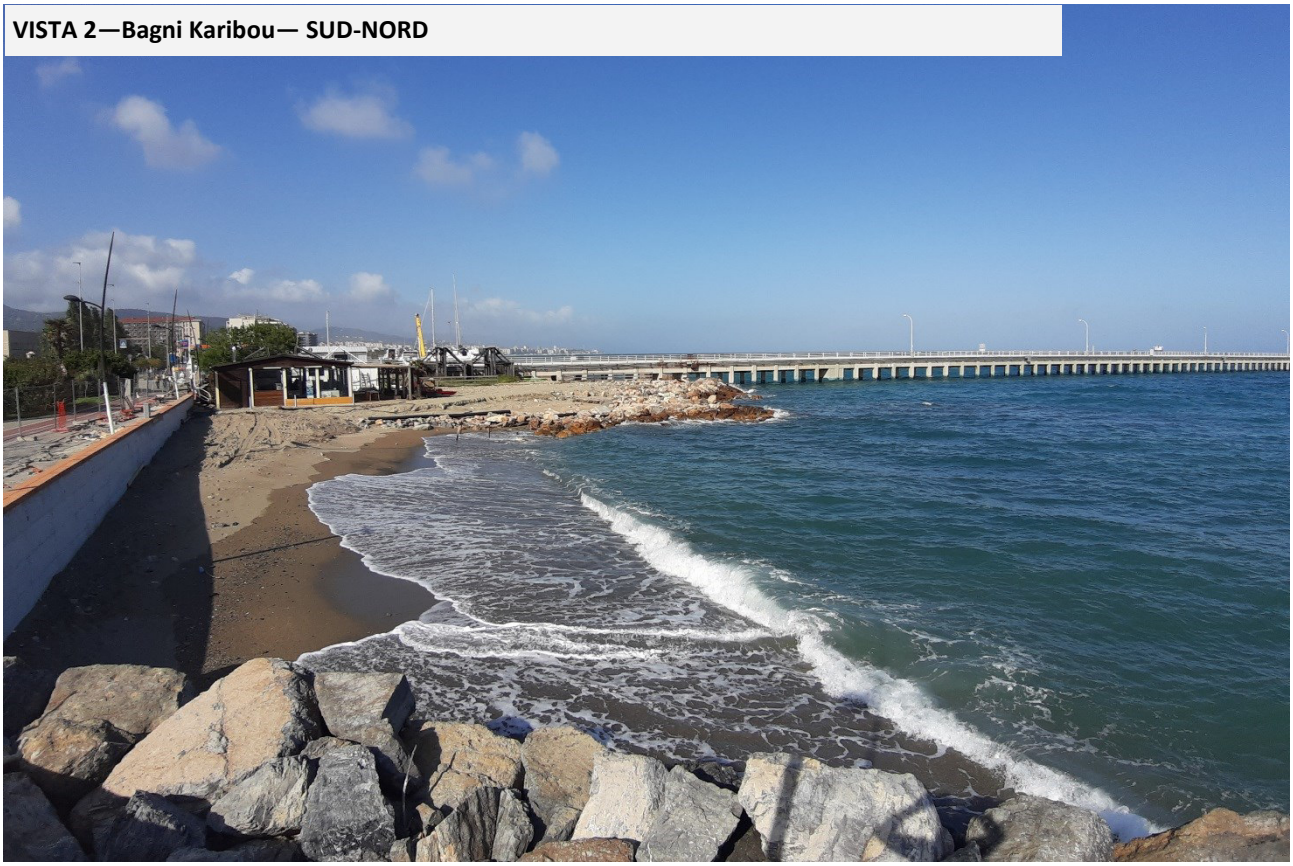
VISTA 1—Bagni Karibou— NORD—SUD

20210520_094627.jpg—Bagni Karibou— inizio ripascimenti maggio 2021

20210524_091501.jpg—Bagni Karibou— materiale eroso durante i ripascimenti del maggio 2021

20210727_123855.jpg —Bagni Karibou— mareggiate luglio 2021

20210524_091501.jpg—Bagni Karibou— spiaggia erosa a fine stagione agosto 2021

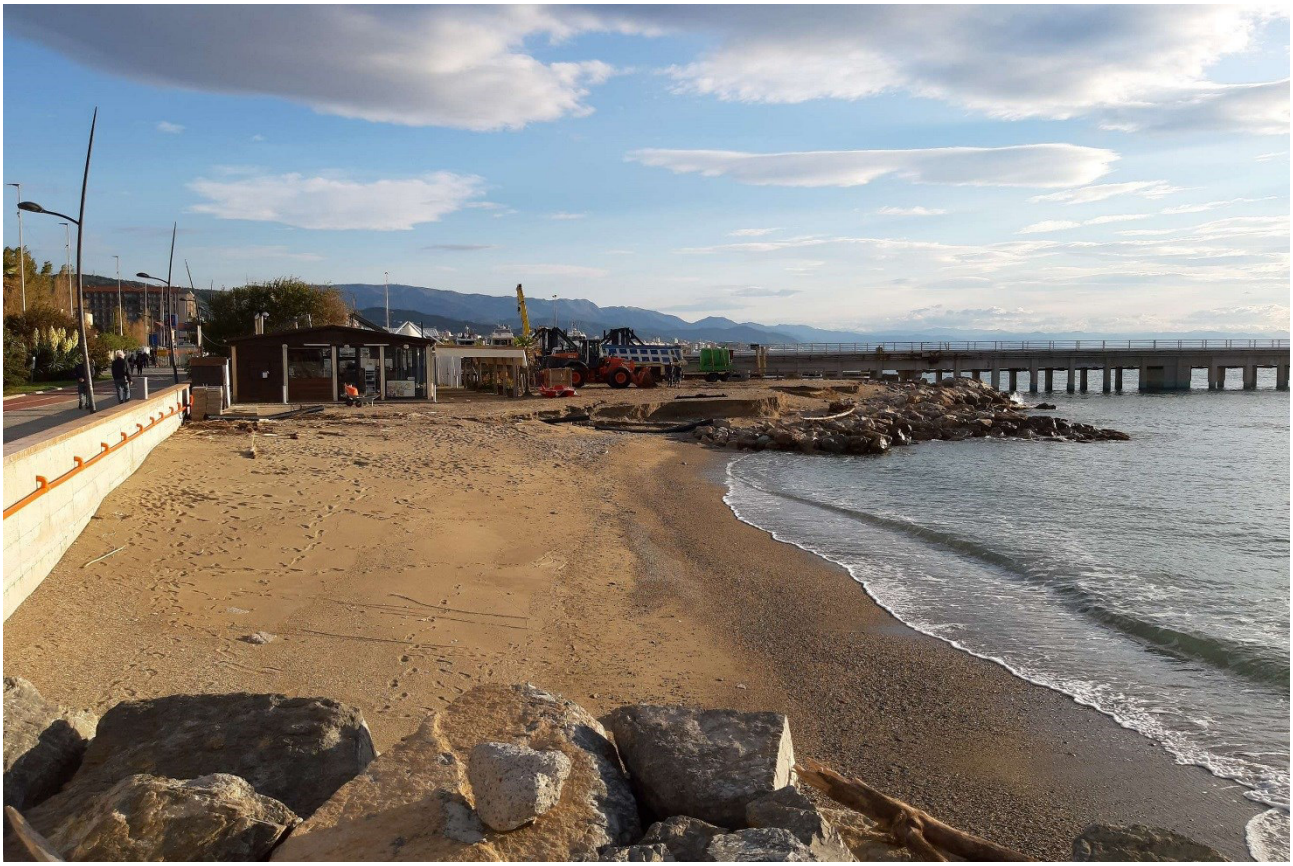
VISTA 2—Bagni Karibou— SUD-NORD

20210505_171702.jpg—Bagni Karibou—Stato di fatto ante ripascimenti del maggio 2021

20210521_152031.jpg—prime fasi di posa del materiale prelevato presso il pontile Alkion

20210525_093121.jpg—prime fasi di stesa—Già evidente erosione del materiale riportato

20210528_090157.jpg—fari di posa della sabbia

20210529_113016.jpg—fine lavori di ripascimento preliminare del maggio 2021
