Progetto Preliminare per la realizzazione di un impianto di depurazione di Rapallo (GE) Localita Via Cava Ronco

Relazione Descrittiva delle indagini di caratterizzazione preliminare dei terreni e delle acque

Giugno 2011

Commitente Mediterranea delle Acque Spa

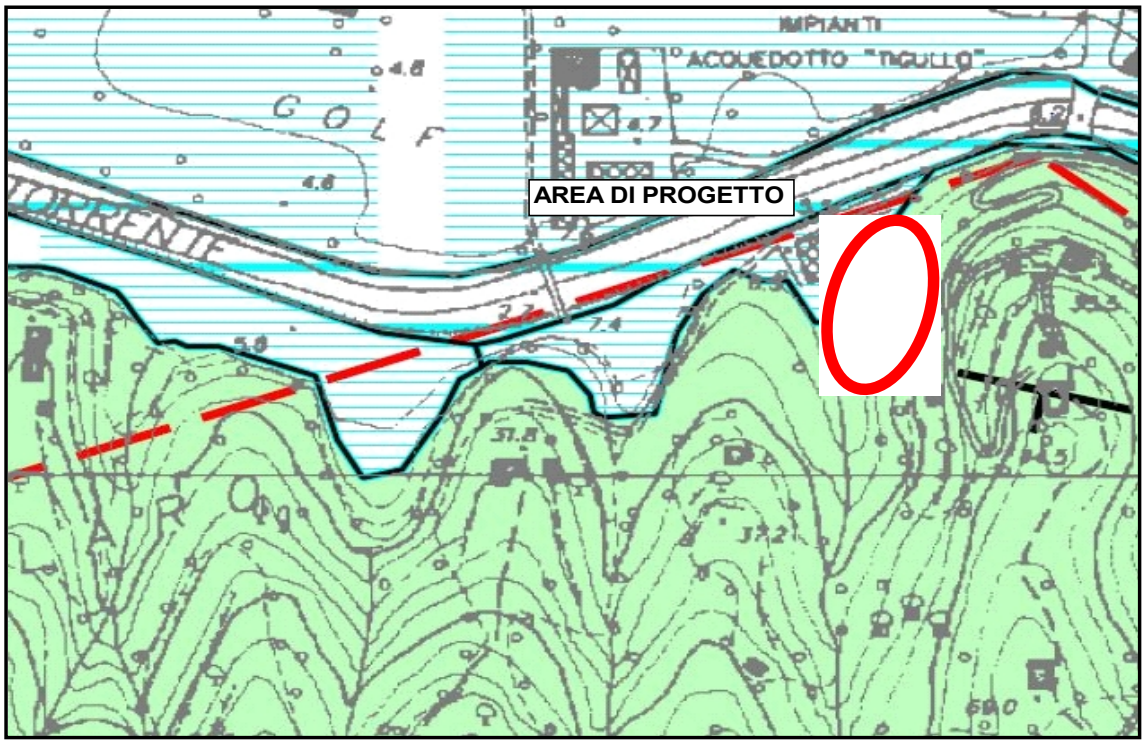
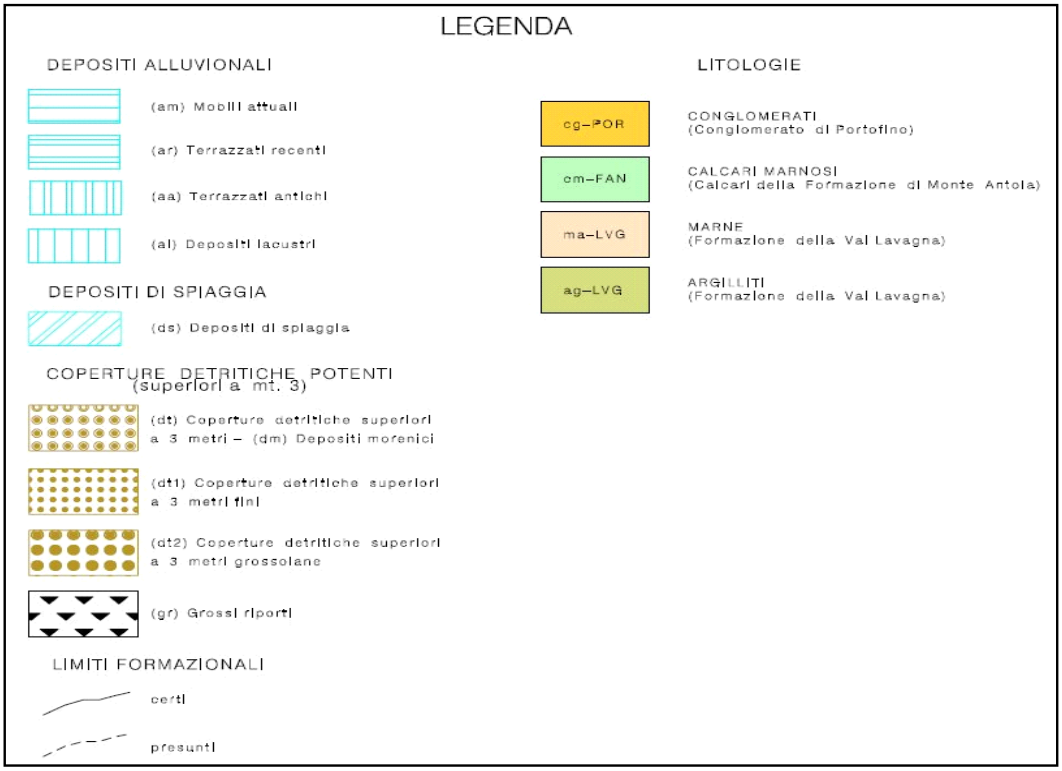
FIGURA 3 - CARTA GEO-LITOLOGICA
(stralcio da cartografica di Piano di Bacino - Provincia di Genova, Ambito 15)

L'area di progetto ricade nella parte mediana della valle del T.Boate, non è particolarmente urbanizzata ma gli affioramenti di calcare marnoso del substrato sono rari e poco estesi. Il Flysch di M.te Antola è costituito da una sequenza ritmica di potenti strati torbiditici calcareo – marnosi, compatti e fratturati con interstratificazioni argillitiche, talvolta scistose e strati calcarenitici ed arenacei meno frequenti.

Il substrato calcareo marnoso è ricoperto da medi spessori (3-6m) di coltre eluvio colluviale costituita da uno scheletro di clasti calcarei centimetrici, immersi in una abbondante matrice fine e plastica

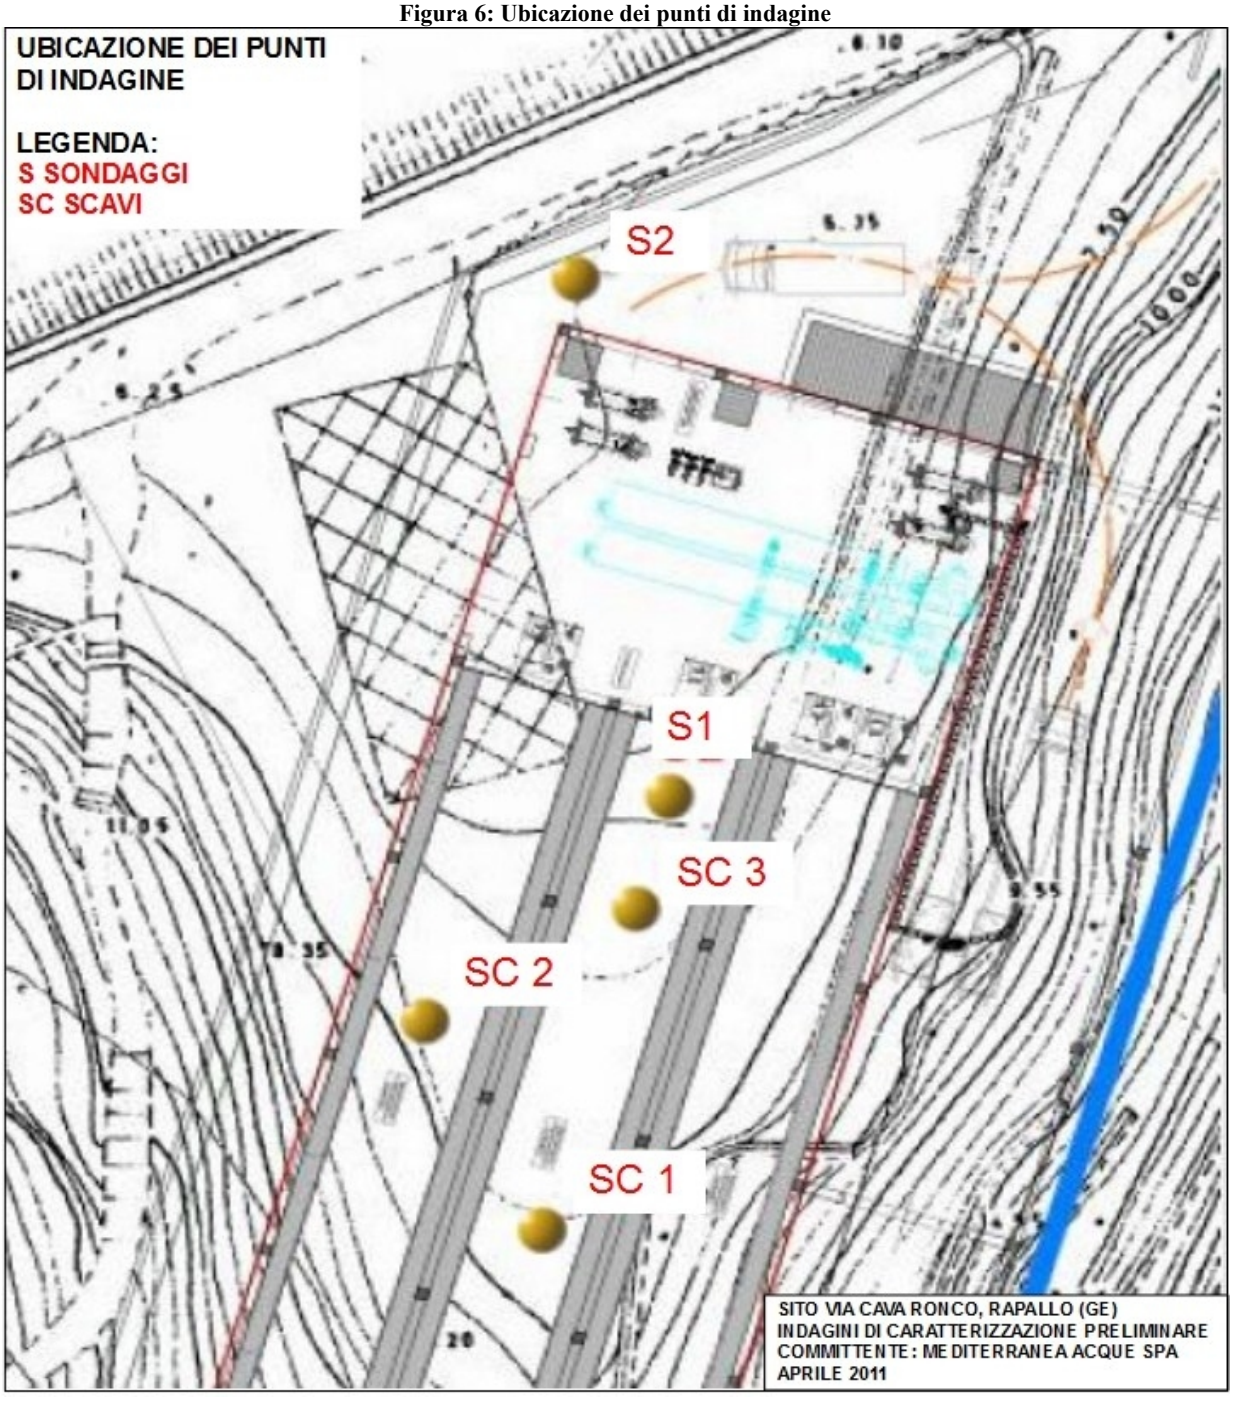
Figura 6: Ubicazione dei punti di indagine

Il terreno dei sondaggi è risultato visivamente e olfattivamente pulito e costituito da terreno naturale, tranne che nel sondaggio S1 ove è stata riscontrata la presenza di terreni di riporto fino a 3,5m pc con frammenti di inerti.

Il terreno degli scassi SC1 e SC2 è risultato visivamente e olfattivamente pulito, costituito da terreno naturale e scaglie di roccia.

Il terreno dello Scasso SC3 è risultato costituito, fino alla profondità di 1,5m pc, da terreno di riporto con sabbia, ghiaia e argilla, contenente blocchi di asfalto e frammenti di laterizi, piastrelle, e altri inerti (il volume stimato di questi riporti è di circa 20-40 mc). A maggiore profondità il terreno è naturale, costituito da limi e argille compatte.
