OGGETTO: Relazione geologica riguardante lo studio di fattibilità per la messa in sicurezza dell'ex cava Crivezzo (Frazione San Bernardo, Località Crivezzo, Comune di Stella -SV-):

Interventi per il ripristino della sponda destra del Rio del Giglio nella porzione prospiciente l'ex cava Crivezzo

Genova, 24/07/2017
(relazione originale del 21/03/2016)

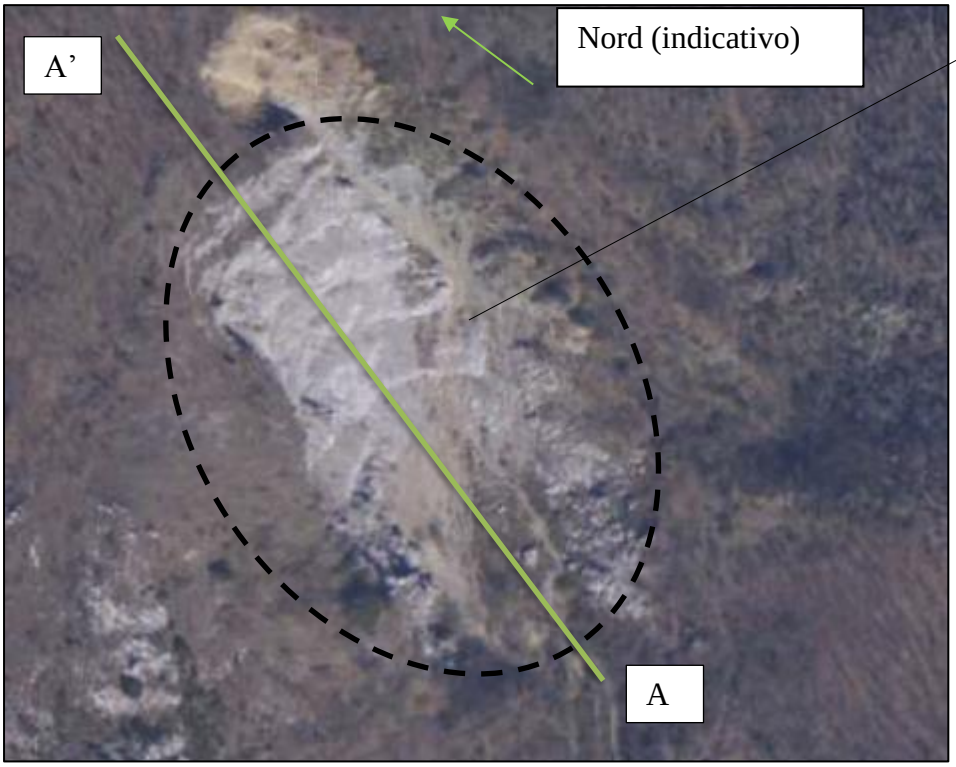
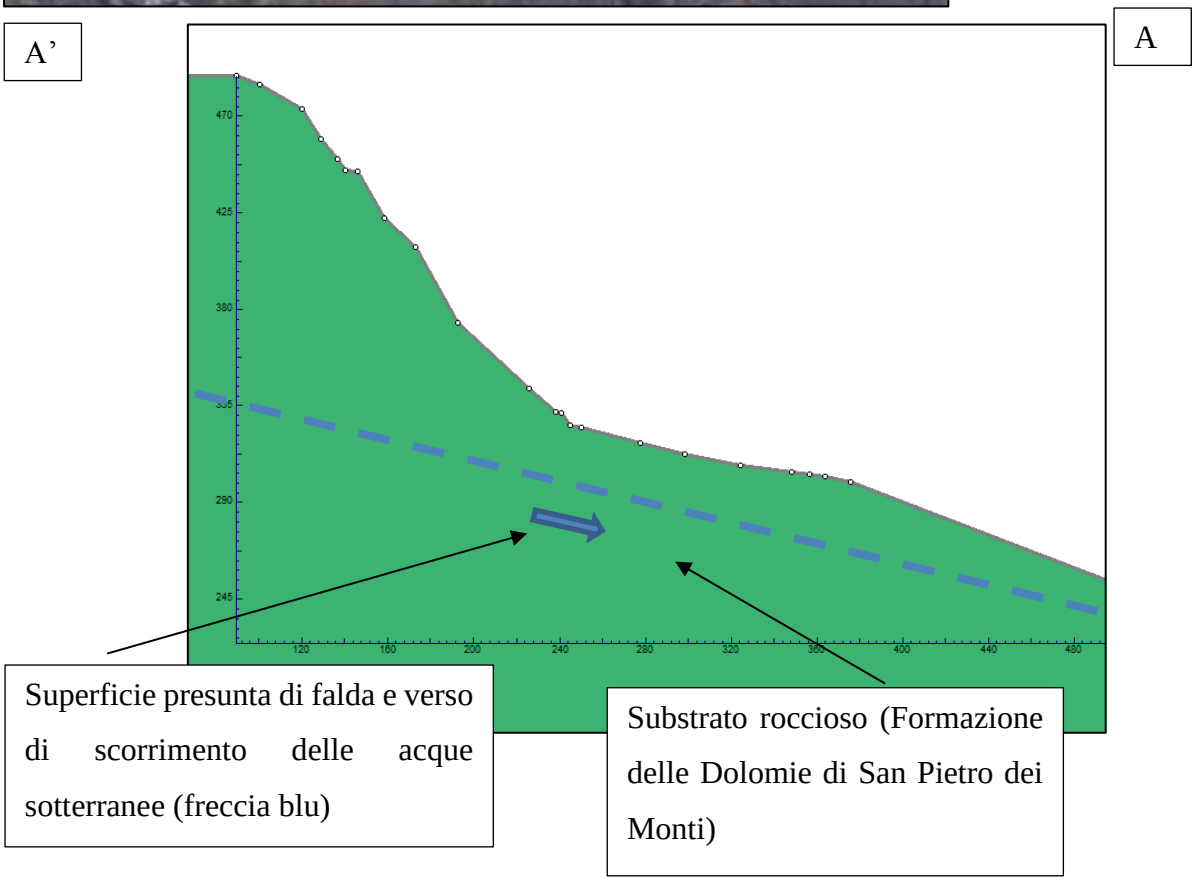
Figura 2. Pianta di inquadramento (fuori scala e con traccia indicativa di sezione) e sezione geologica interpretativa A – A' (scala grafica) su cartografia cortesemente fornita dal Progettista.

Le verifiche di stabilità (cfr. Allegato 4) sono state eseguite lungo la sezione geologica interpretativa condotta lungo longitudinalmente alla cava da monte verso valle in quanto risulta essere quella con le condizioni più gravose.

Le verifiche dello stato pregresso, attuale e di progetto danno coefficienti di sicurezza al di sopra dell'unità (coefficienti minimi riscontrati rispettivamente di 1,3; 1,4 e 1,3).

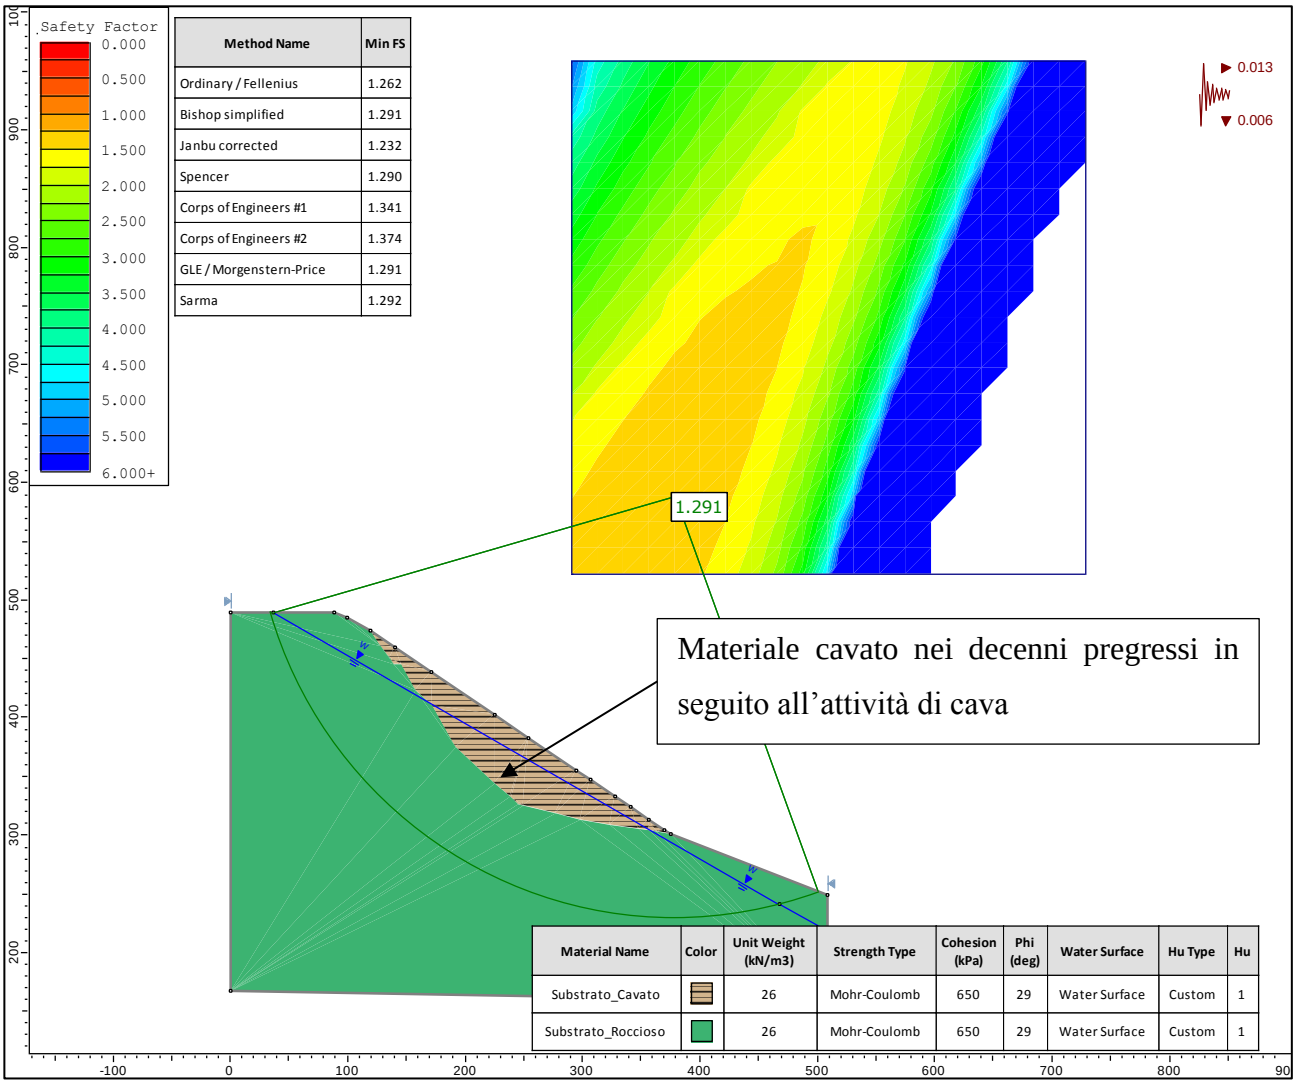
Verifiche di stabilità su sezione geologica interpretativa (stato passato ante gli scavi).

Esiti delle analisi (metodo di GLE/Morgenstern Price, scala grafica, metri).

- coefficiente di carico sismico orizzontale 0,013, verticale 0,006;
- la linea blu (con W sopra) indica un ipotetico livello della falda e quindi la presenza di condizioni di saturazione dei materiali coinvolti;
- l'arco di cerchio individuato dai 2 raggi di colore verde (grigio chiaro per le copie in bianco e nero) indica la superficie di scivolamento con coefficiente di sicurezza minimo, pari a circa 1,3 nel settore di intervento (il coefficiente illustrato è determinato tramite il metodo di GLE Morgenstern – Price, gli altri metodi adottati –di Bishop semplificato, Jambu corretto, Corps of Engineers –metodi 1 e 2, di Spencer e di Sarma - forniscono risultati similari –cfr. la tabella in figura).

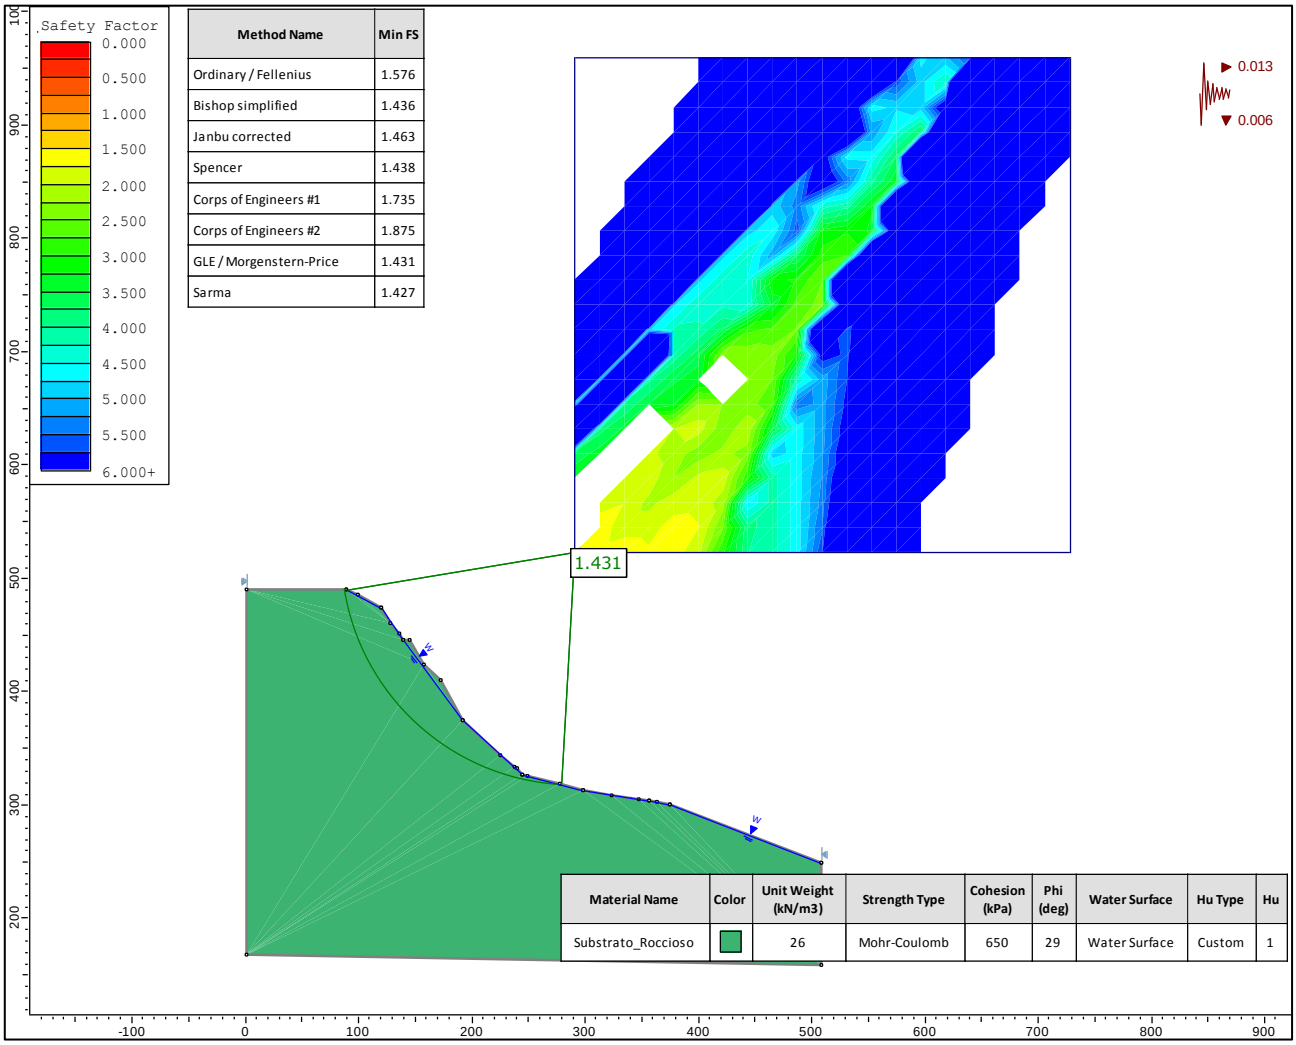
Verifiche di stabilità su sezione geologica interpretativa (stato attuale).

Esiti delle analisi (metodo di GLE/Morgenstern Price, scala grafica, metri).

- coefficiente di carico sismico orizzontale 0,013, verticale 0,006;
- la linea blu (con W sopra) indica un ipotetico livello della falda con condizioni di saturazione dei materiali coinvolti (periodo piovoso);
- l'arco di cerchio individuato dai 2 raggi di colore verde (grigio chiaro per le copie in bianco e nero) indica la superficie di scivolamento con coefficiente di sicurezza minimo, pari a circa 1,4 nel settore di intervento (il coefficiente illustrato è determinato tramite il metodo di GLE Morgenstern – Price, gli altri metodi adottati –di Bishop semplificato, Jambu corretto, Corps of Engineers –metodi 1 e 2, di Spencer e di Sarma - forniscono risultati similari –cfr. la tabella in figura).

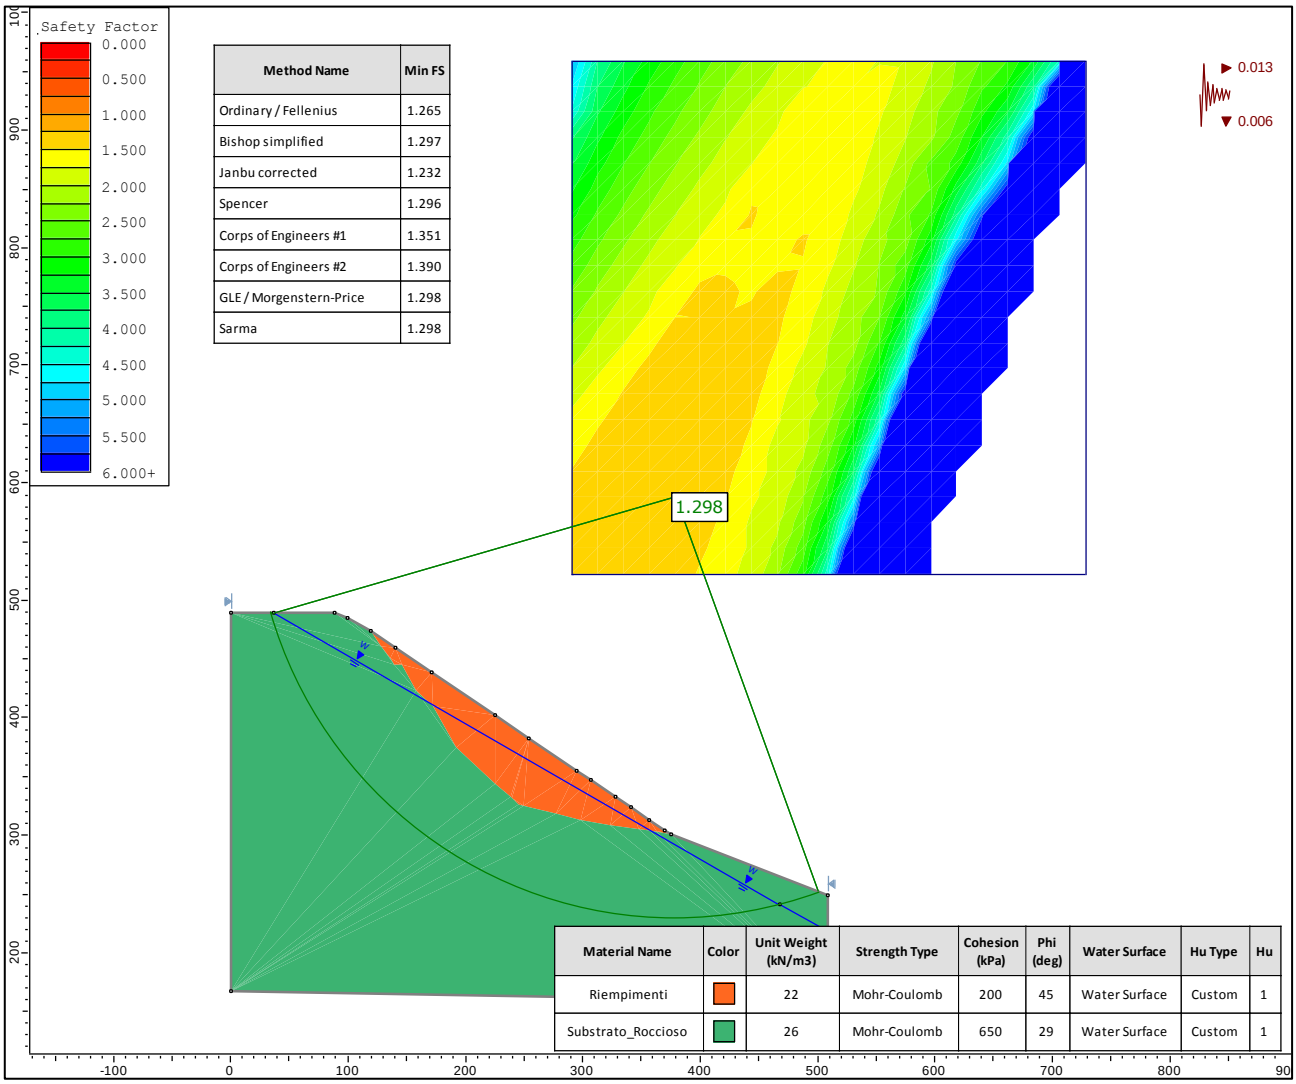
Verifiche di stabilità su sezione geologica interpretativa (stato di progetto).

Esiti delle analisi (metodo di Morgenstern – Price, scala grafica, in metri).

- coefficiente di carico sismico orizzontale 0,018, verticale 0,009;
- la linea blu indica un ipotetico livello con condizioni di saturazione dei materiali coinvolti;
- l'arco di cerchio individuato dai 2 raggi di colore verde (grigio chiaro per le copie in bianco e nero) indica la superficie di scivolamento con coefficiente di sicurezza minimo, il coefficiente di sicurezza è pari a circa 1,3 (i coefficienti illustrati sono determinati tramite il metodo di Morgenstern – Price, gli altri metodi adottati –di Bishop semplificato, Jambu corretto, Corps of Engineers –metodi 1 e 2- e di Spencer - forniscono risultati similari).
- Nota: le presenti verifiche non comprendono la stabilità dei riempimenti in quanto tale tematica esula dalle finalità della presente relazione.
