COMUNE: Molini di Triora

OGGETTO: RELAZIONE DI SINTESI DEGLI APPROFONDIMENTI IDROGEOLOGICI CIRCA LA CIRCOLAZIONE IPOGEA NELL'AMBITO DI CAVA

CAVA DI CALCARE MORGHETTA CARPENOSA

DATA: 22 novembre 2019

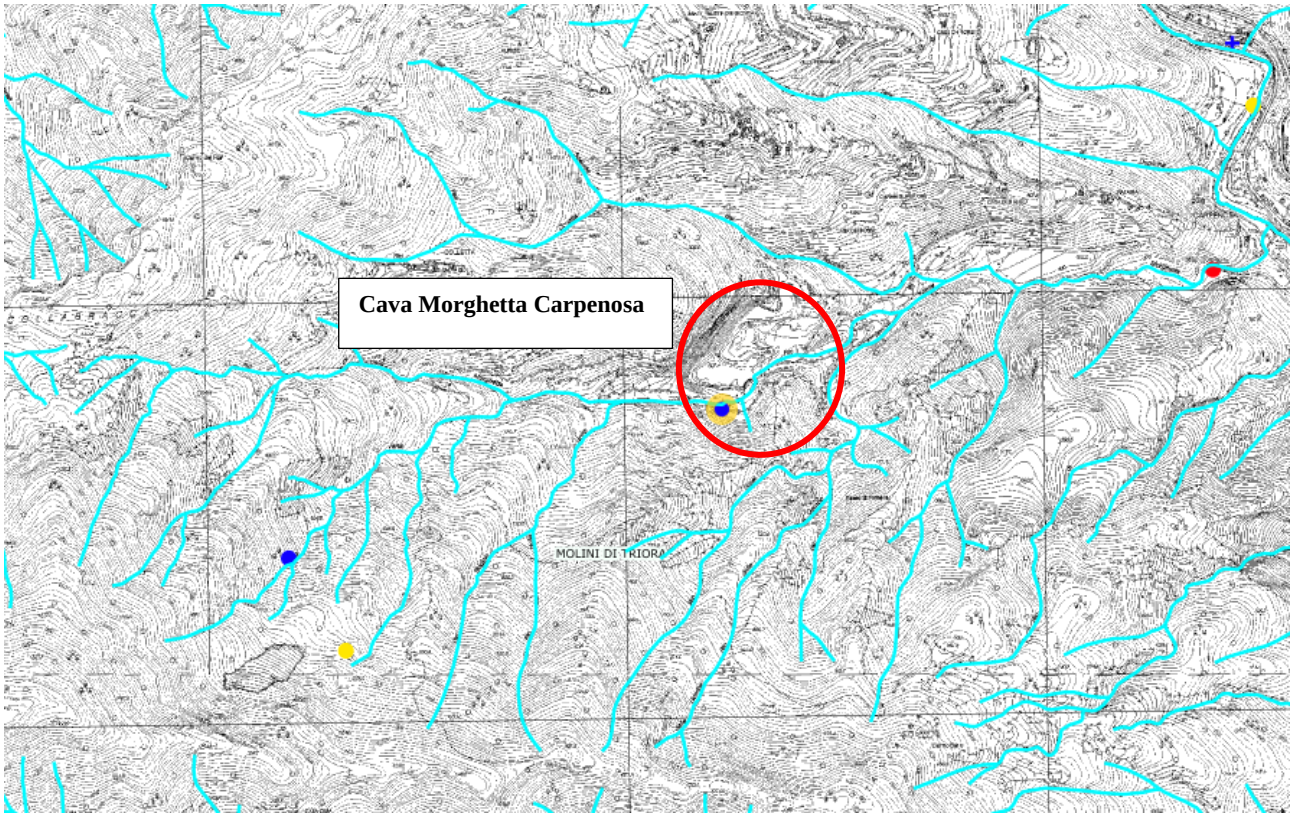
Il rilevamento di superficie condotto sia all'interno delle aree di cava, sia lungo il tratto di versante a monte dei fronti estrattivi non ha evidenziato né la presenza di cavità carsiche, né di fenomeni minori di erosione chimica riconducibili a "carsificazione dei fronti calcarei".

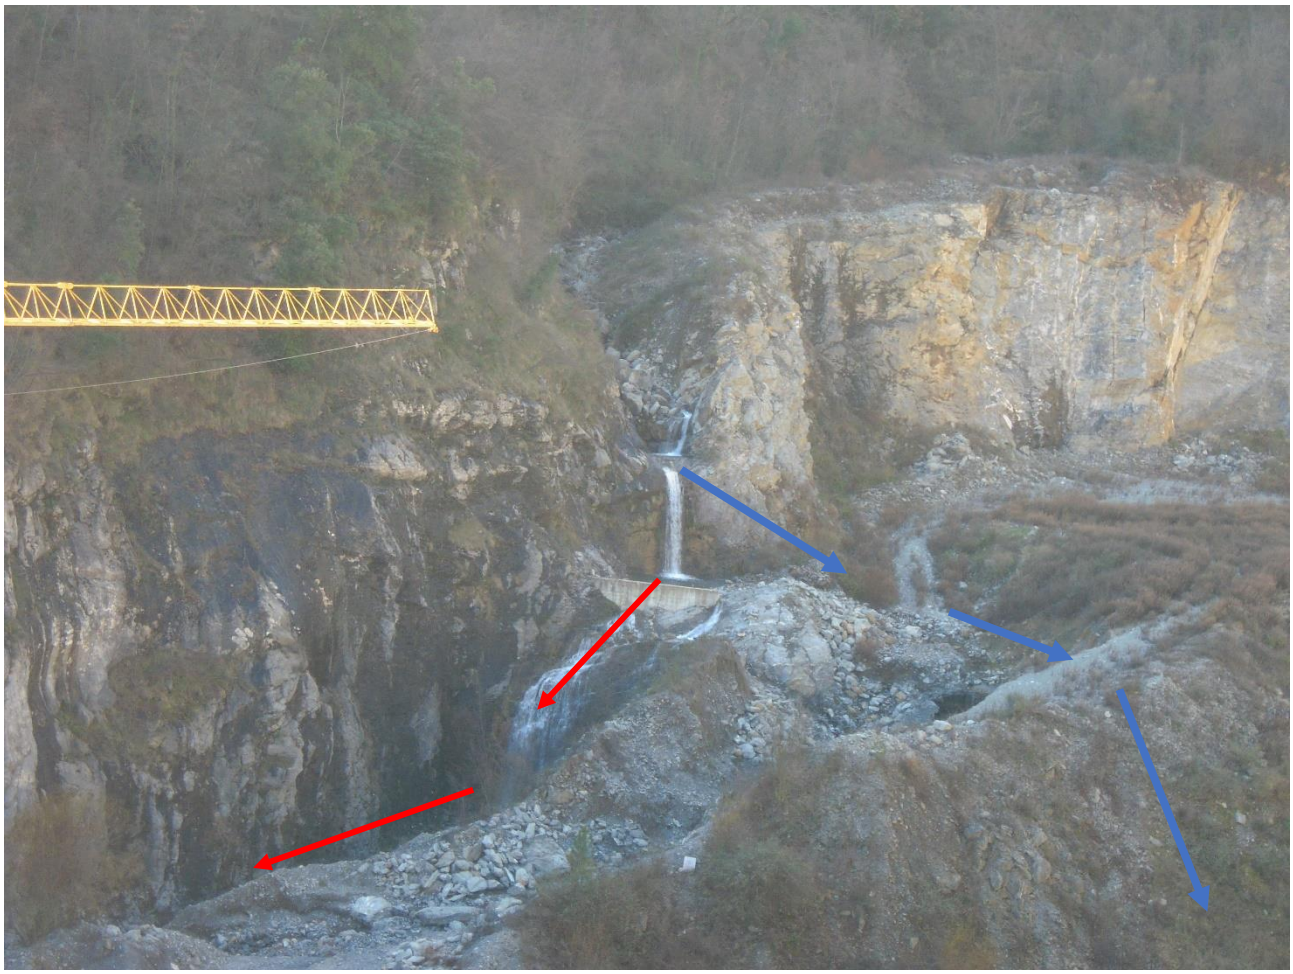
Foto 1

Tra gli interventi di reinalveamento autorizzati era prevista la realizzazione di un riempimento in terra e rocce da scavo frammiste a limi di lavorazione della cava stessa. Il riempimento è stato realizzato in luogo del vecchio tracciato del corso d'acqua, con lo spostamento dell'asse di defluenza a S del tracciato originario.

Tracciato schematico dell'alveo originario del rio Morghetta

Tracciato schematico dell'alveo attuale del rio Morghetta
