**CONVENZIONE TRA COMUNE DI GENOVA E SOCIETA' INFRASTRUTTURE RECUPERO ENERGIA LIGURE I.R.E. S.p.A. PER LA PROGETTAZIONE DEFINITIVA ED ESECUTIVA DELLA "SISTEMAZIONE IDRAULICA DEL RIO RUSCAROLO NEL TRATTO COMPRESO TRA IL CAMPO SPORTIVO DI BORZOLI E L'ATTRAVERSAMENTO DI VIA GIOTTO" E ATTIVITA' ACCESSORIE**

OGGETTO
PROGETTO DEFINITIVO

TITOLO
Analisi dei manufatti
Immobile Iemma

# M6

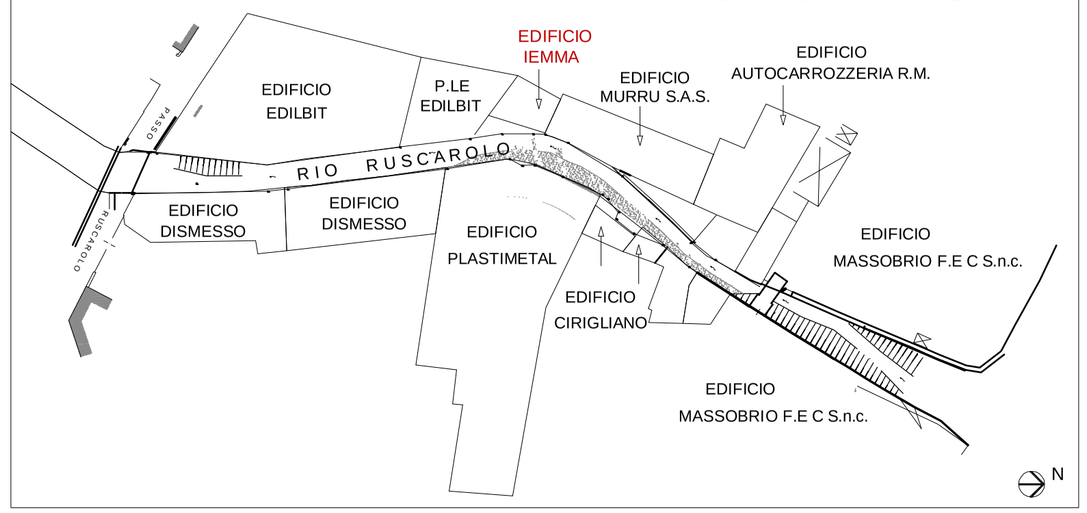
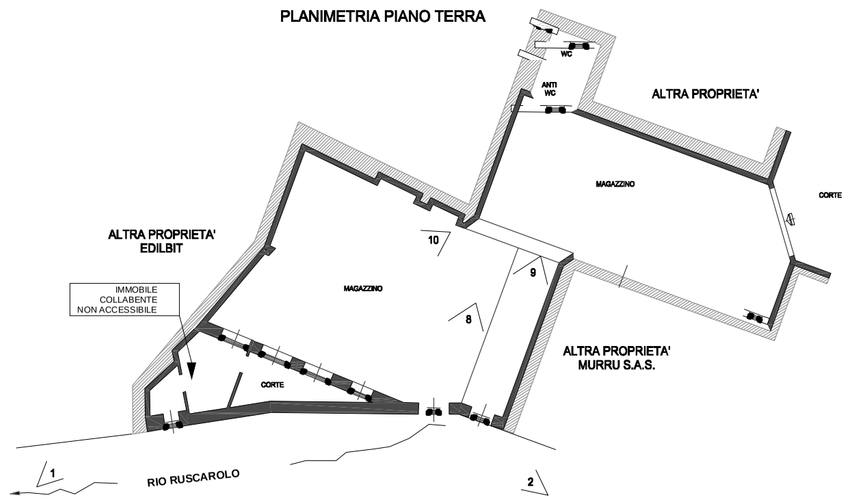
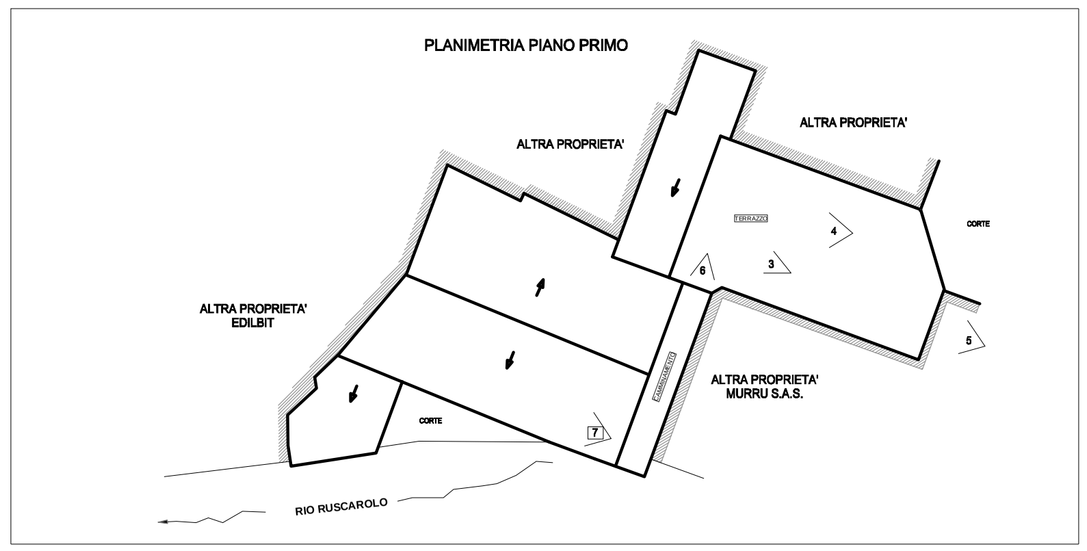
## DOC.FOTOGRAFICA

L'edificio si sviluppa su un piano fuori terra adibito a magazzino (l'altezza è suddivisa da un controsoffitto).
Attualmente si presenta in discrete condizioni di manutenzione.
Il tetto, a due falde inclinate presenta orditura in legno e manto di copertura in tegole marsigliesi.
Le murature perimetrali sono miste in mattoni e pietre rifinite con intonaco.
Il controsoffitto è realizzato con lastre in cartone pressato dello spessore di circa 5 mm.
I serramenti sono in ferro mentre la pavimentazione è in klinker.
Una porzione di immobile, su Rio Ruscarolo, risulta collabente e non accessibile.
