SPOTORNO
TERRAPIENO IN LOCALITA' SERRA

LAVORI DI MESSA IN SICUREZZA DEL TERRAPIENO EX DISCARICA SITA NEL COMUNE DI SPOTORNO, LOC. SERRA (SV), IDENTIFICATA AL C.T. DEL COMUNE DI SPOTORNO, AL FOGLIO 10, PART. 1441/PARTE

PROGETTO DEFINITIVO

RELAZIONE GEOLOGICA

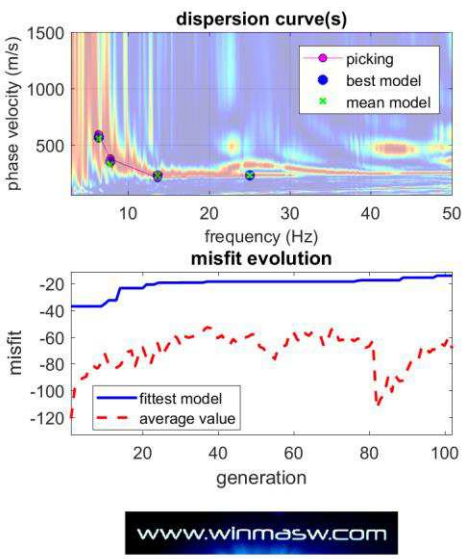
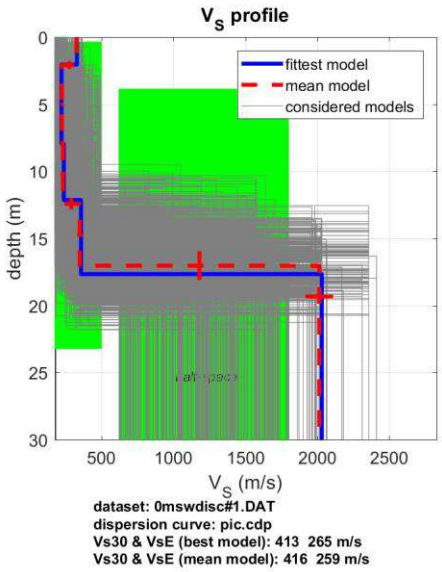
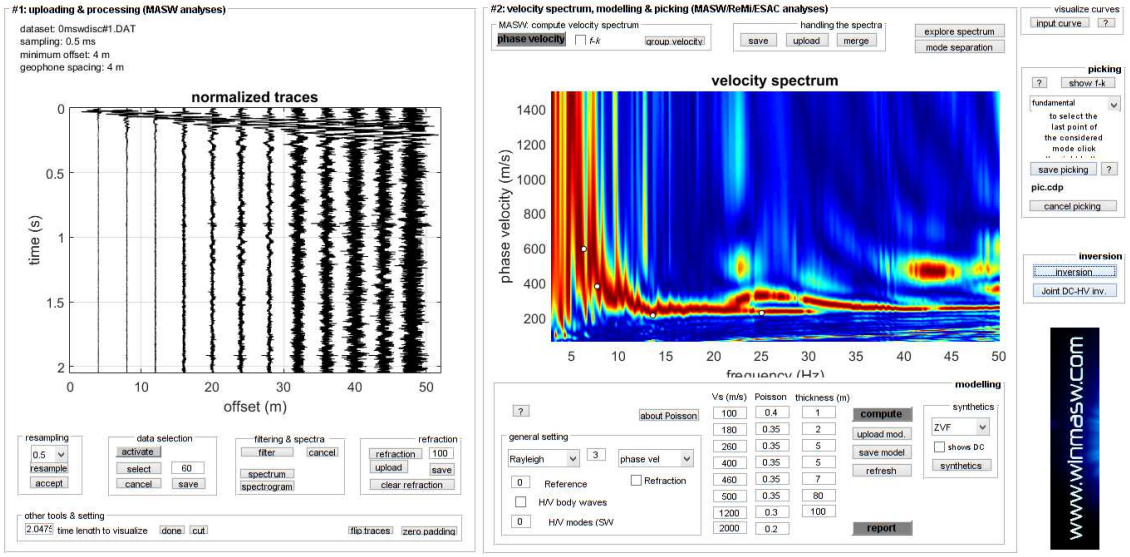
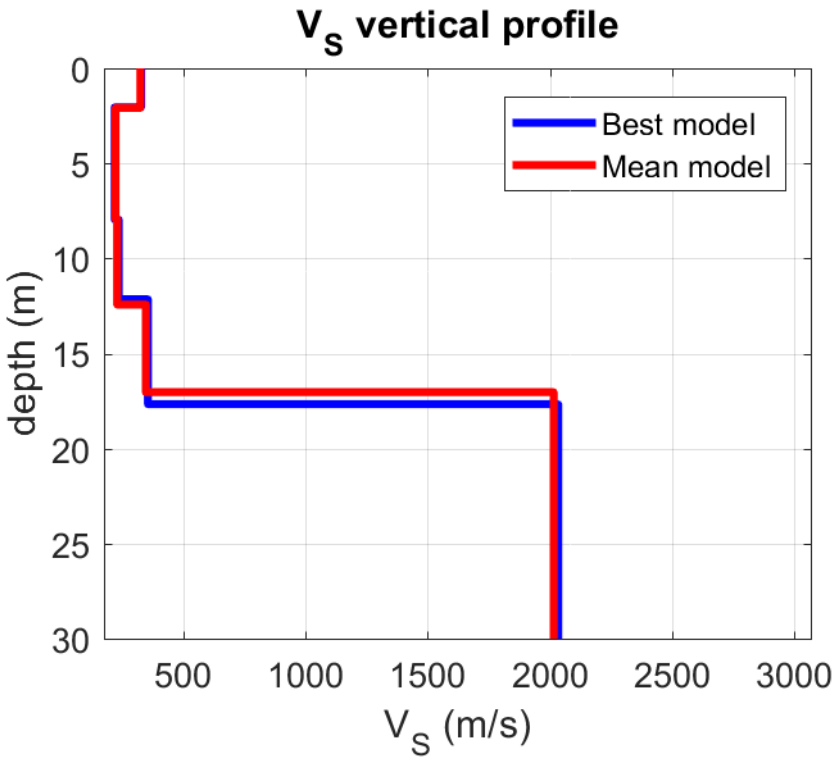
In particolare per il sondaggio S.S.1 eseguito sulla sommità della discarica, la V_{eq} è risultato essere pari a **V_{eq} = 212 m/s** da cui l'attribuzione del sottosuolo alla **categoria E**.

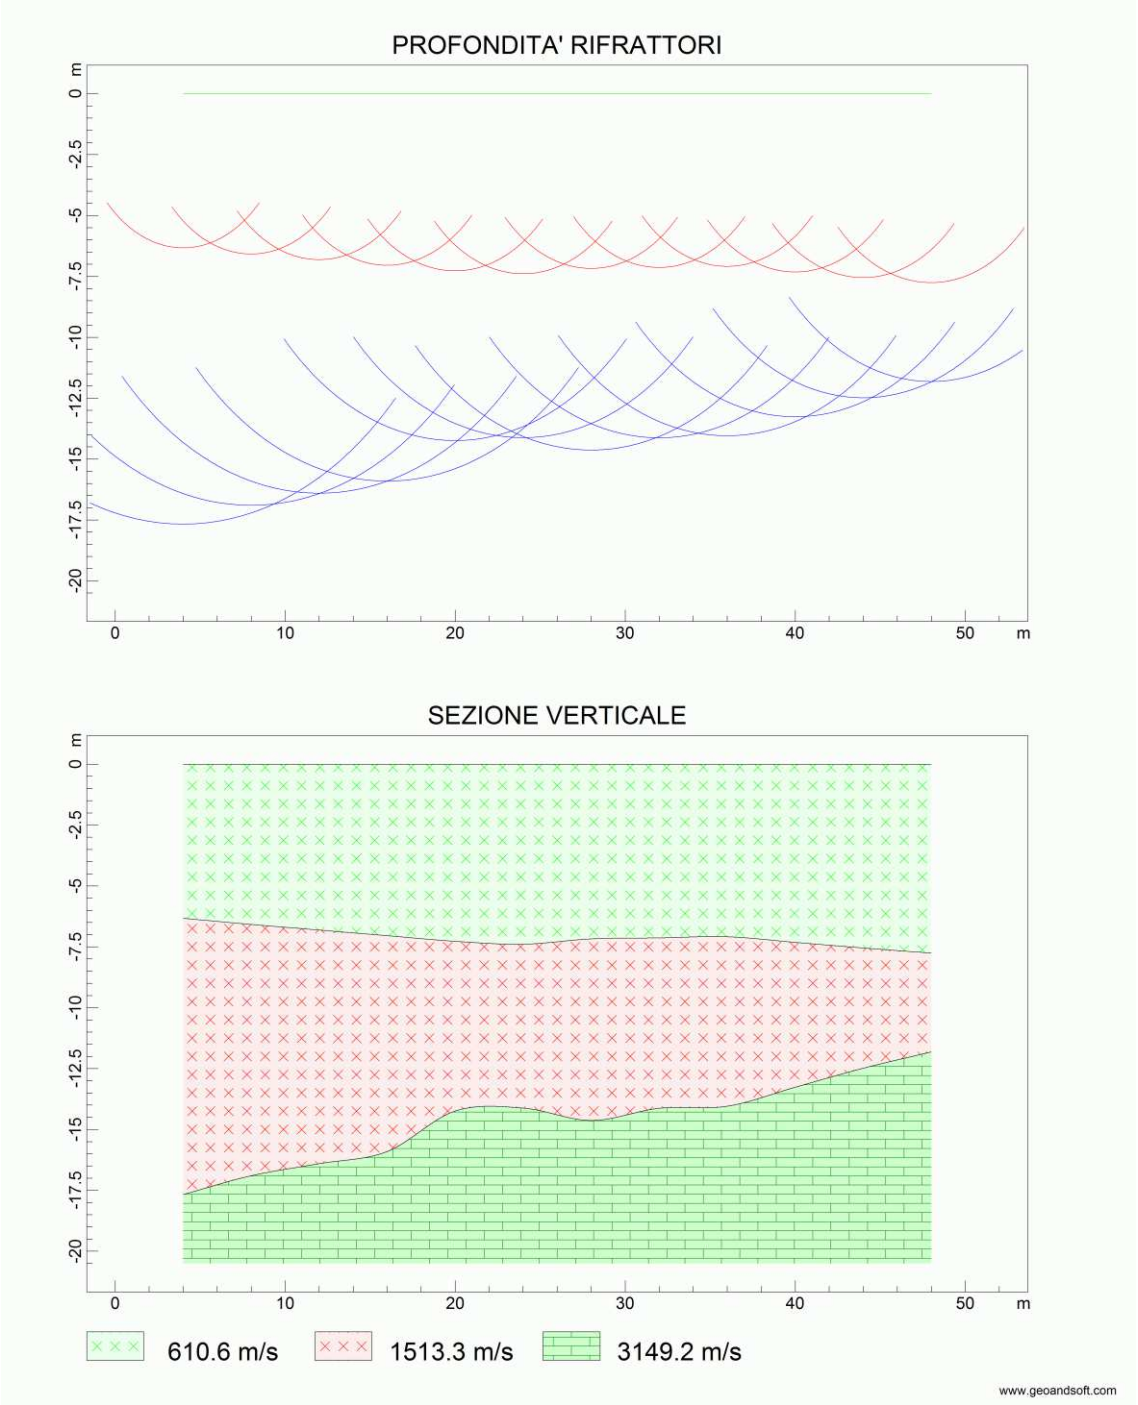
SEZIONE SISMICA

Per quanto riguarda l'interpretazione della prova a rifrazione, i due sondaggi hanno fornito una successione di livelli sismici diversa, la prova S.S.1 è stata interpretata con un modello a tre strati mentre il S.S.2 a due strati, come riportato nella tabella seguente:

S.S.1	**S.S.2**
Vel. 1° str [m/s]	619,60	771,60
Vel. 2° str [m/s]	1513,30	2265,50
Vel. 3° str [m/s]	3149,20

S.S.1	**S.S.2**
Spess 1° str [m]	6,00-6,50	8,00-10,00
Spess 2° str [m]	6,00-12,00
