COMUNE DI BORDIGHERA

PROGETTO DI FATTIBILITA' TECNICA ED ECONOMICA DI AGGIORNAMENTO

STRALCIO PER IL LITORALE DI BORDIGHERA

DOCUMENTAZIONE FOTOGRAFICA DELLE SPIAGGE

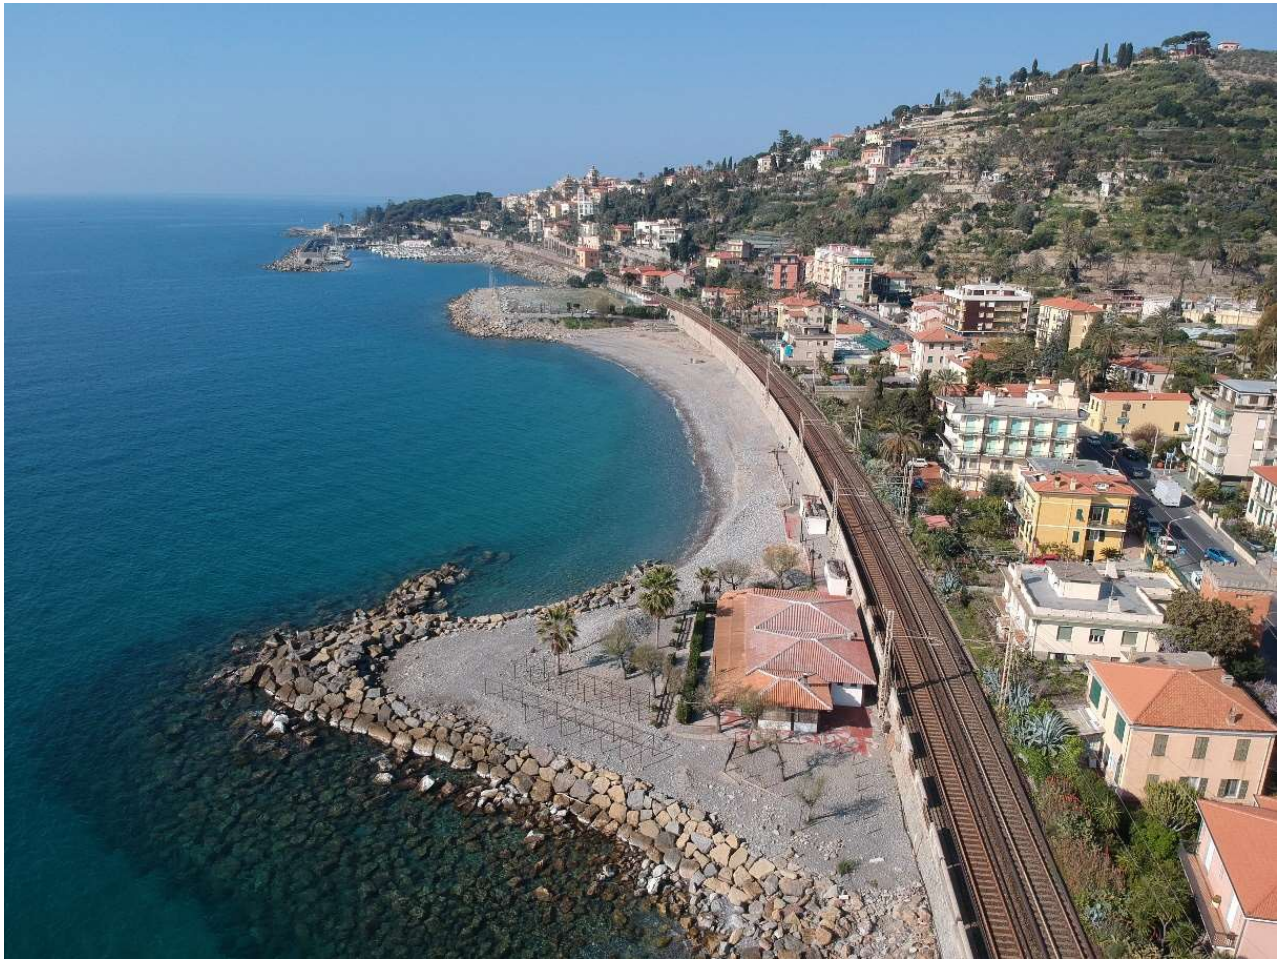
Foto 1-2-3: foto di insieme della Spiaggia dell'Arziglia . In primo piano lo stabilimento balneare "La Capannina" . La spiaggia finisce contro il campo sportivo

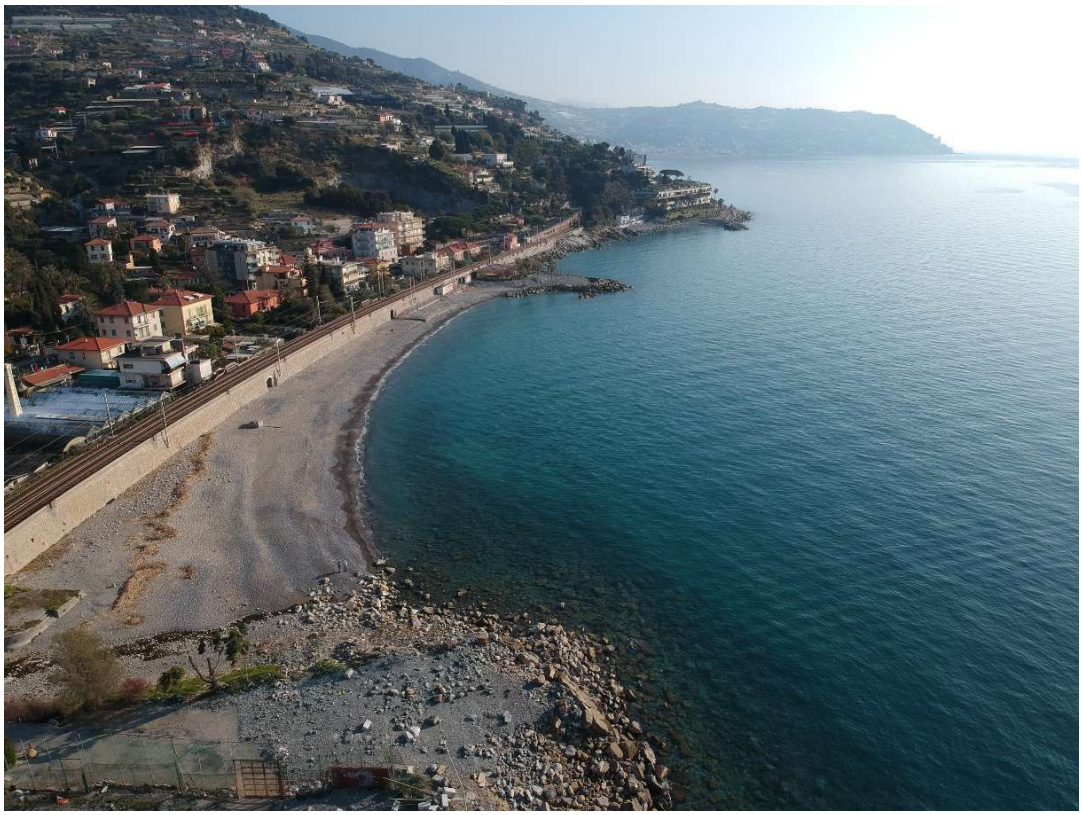
Foto 2 - Spiaggia dell'Arziglia: ripresa verso levante dalla verticale del campo sportivo

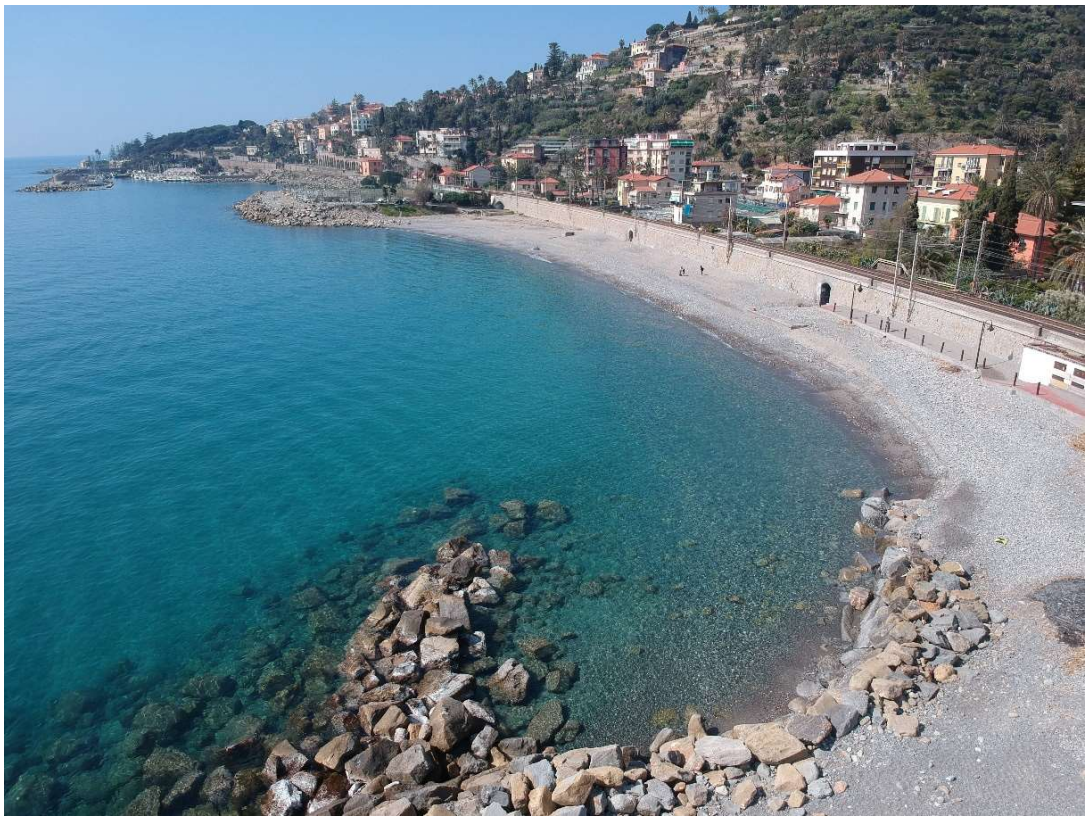
Foto 3 - Spiaggia dell'Arziglia: ripresa verso ponente dalla verticale della "La Capannina"

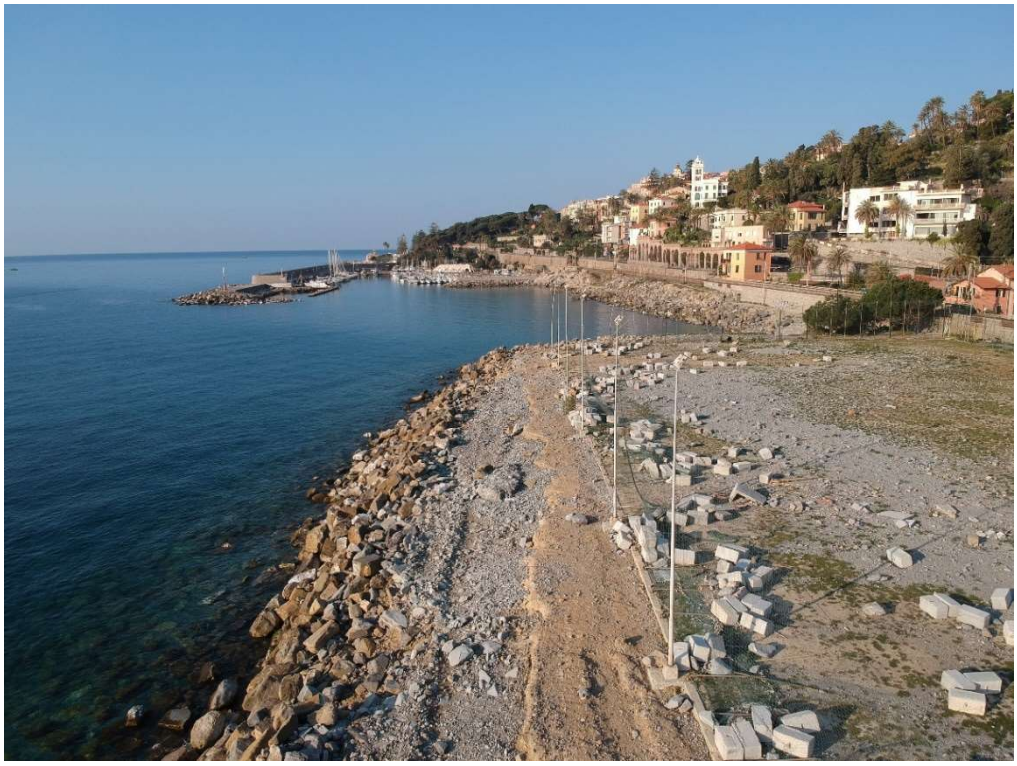
Foto 5: in primo piano il campo sportivo e sullo sfondo il porto. Sono evidenti i danni causati dalla mareggiata del 29/30 Ottobre 2019 nello sconvolgimento dei massi della scogliera radente di difesa dell'impianto sportivo, nella completa distruzione della recinzione e nel danneggiamento del sedime del campo sportivo che attualmente è inutilizzabile

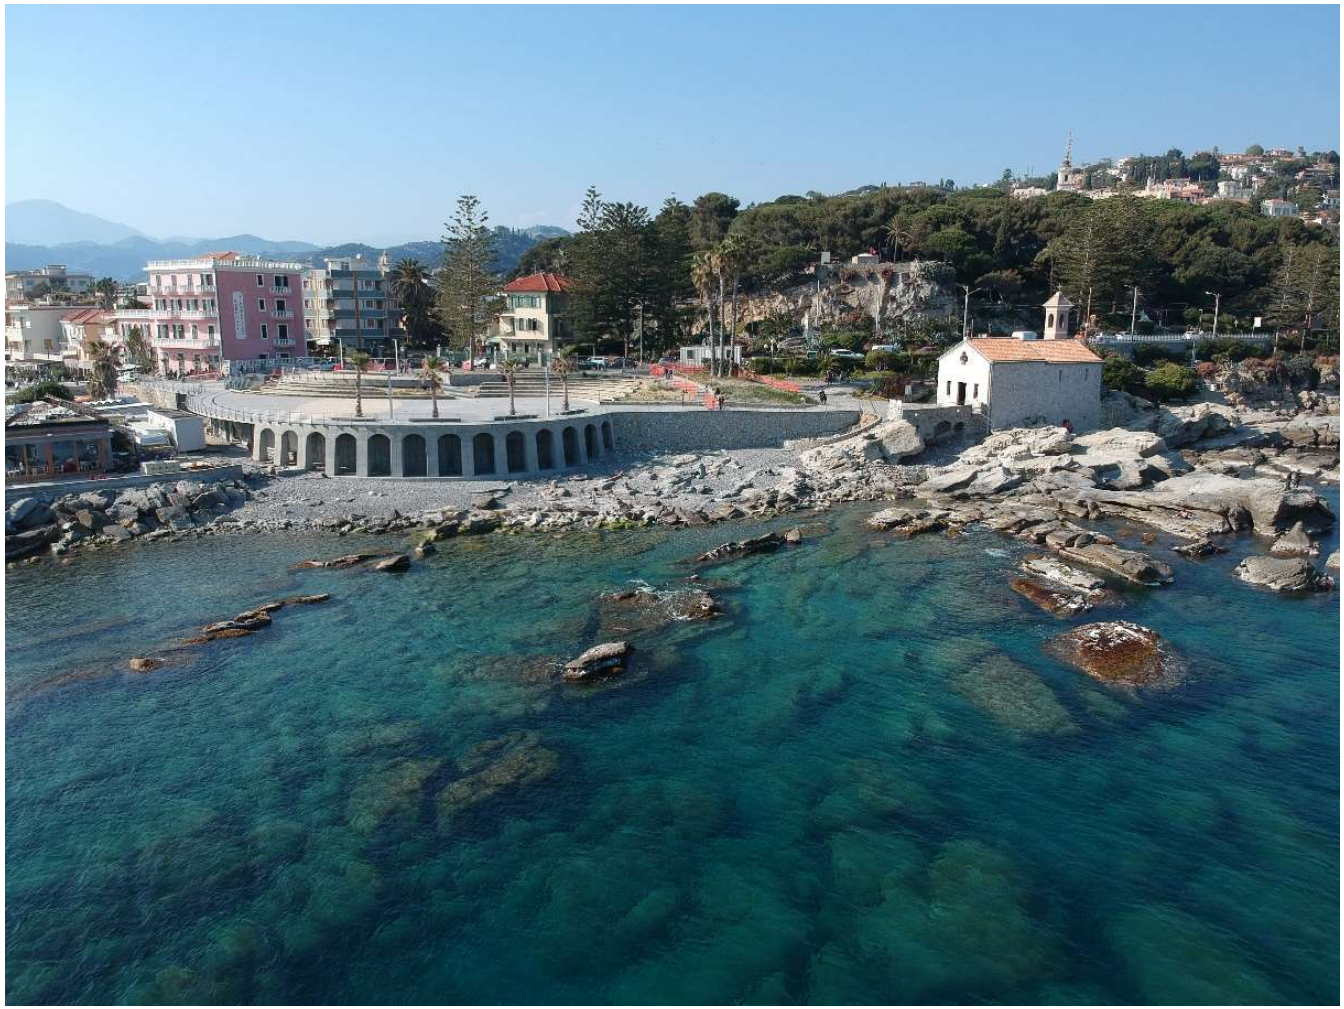
Foto 6: vista dal mare del nuovo belvedere di capo San’Ampelio. Si notano in primo piano le formazioni rocciose semiaffioranti. A destra la storica chiesetta di Sant’Ampelio

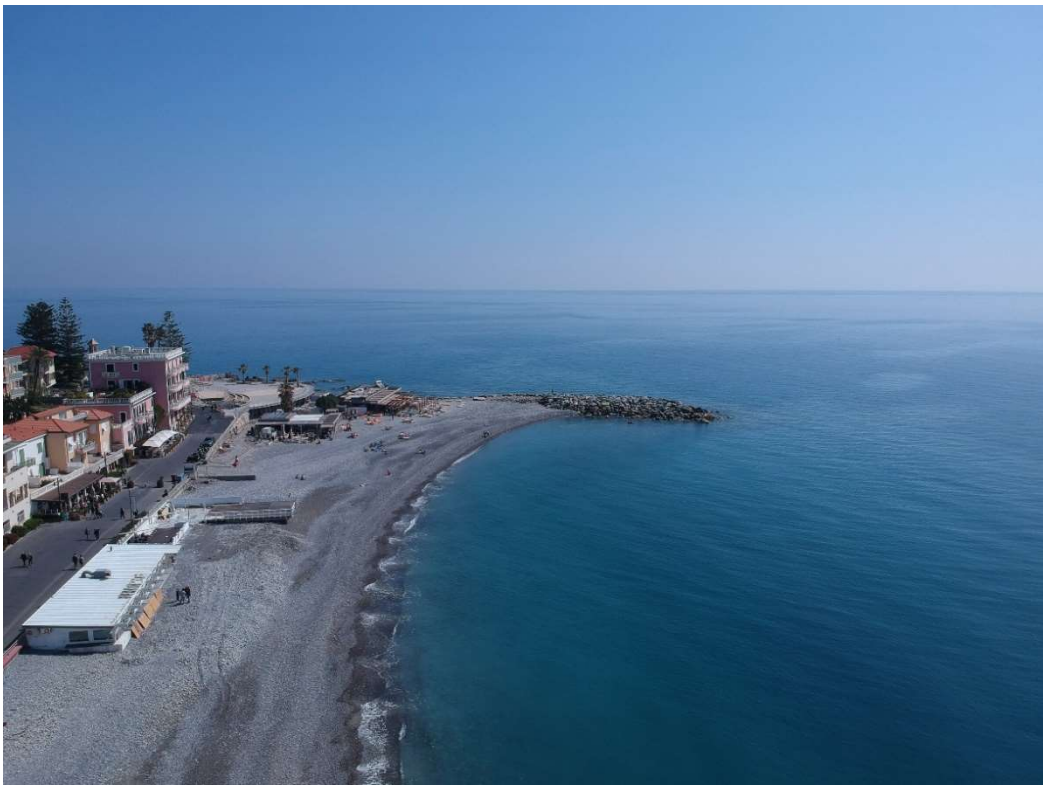
Foto 9 - cella litorale Sant'Ampelio – secca semiaffiorante Corallo New Paloma: ripresa verso levante dalla verticale dell'isola sommersa; in primo piano lo stabilimento balneare Bagni Sant'Ampelio. Sullo sfondo il "molo Sant'Ampelio"

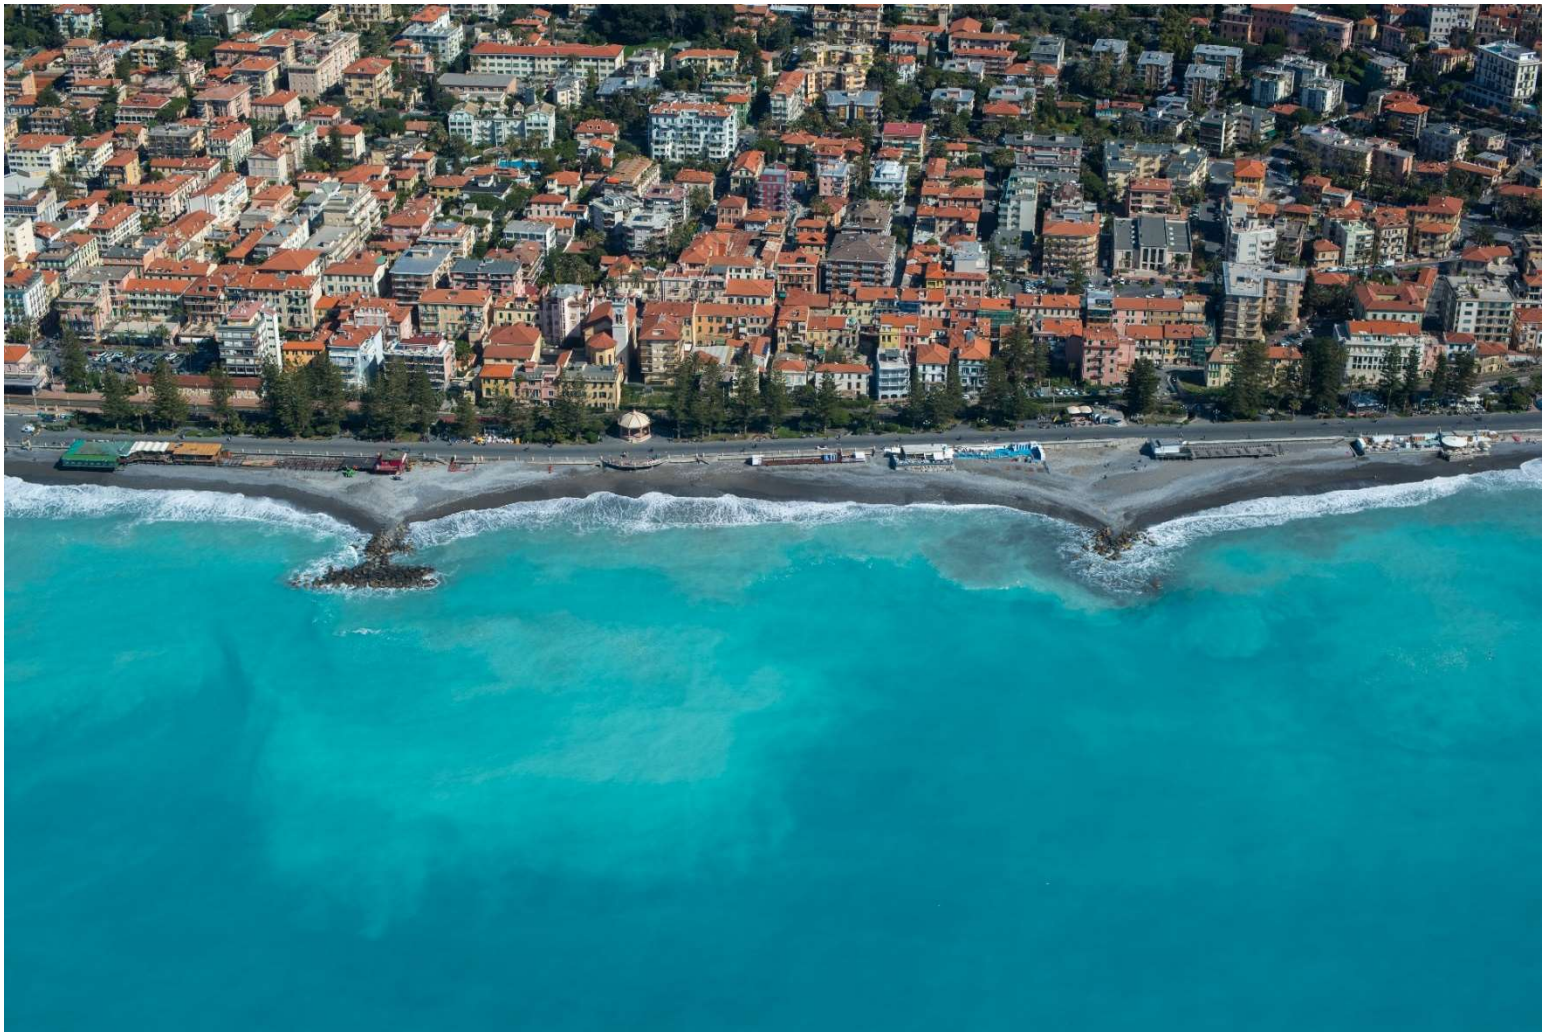
Foto 27: cella litorale Corallo/New Paloma – Marina Beach

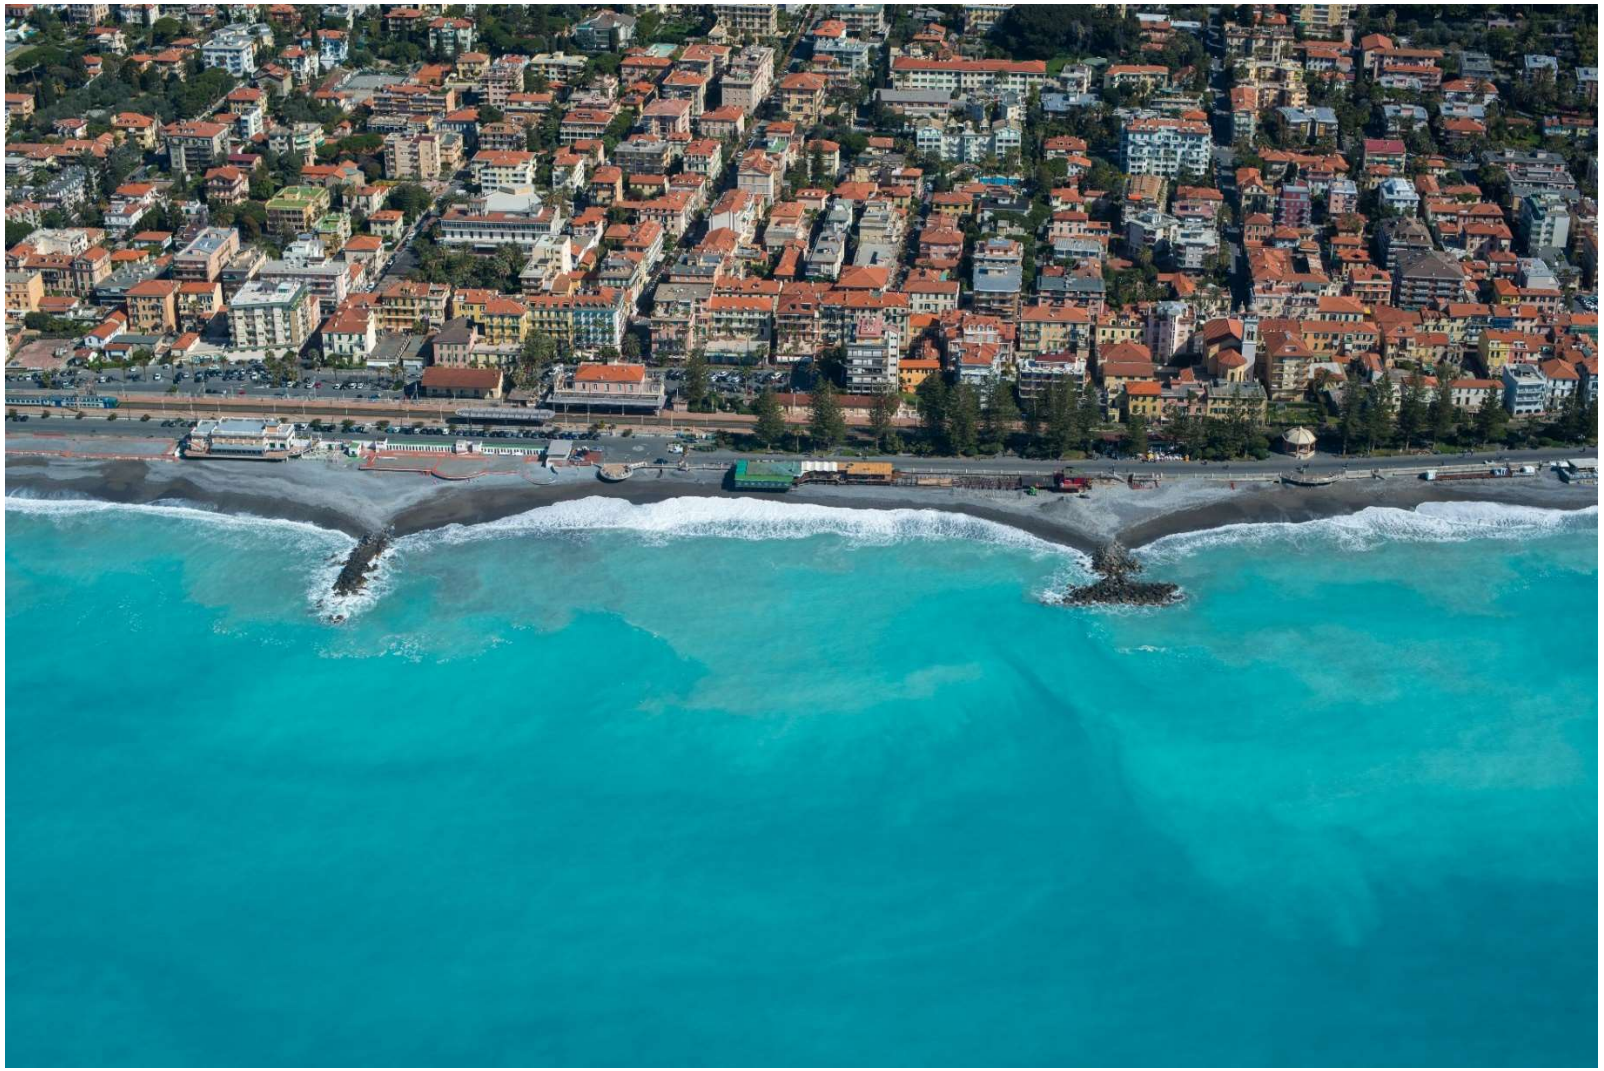
Foto 28: cella litorale Marina Beach - Kursaal

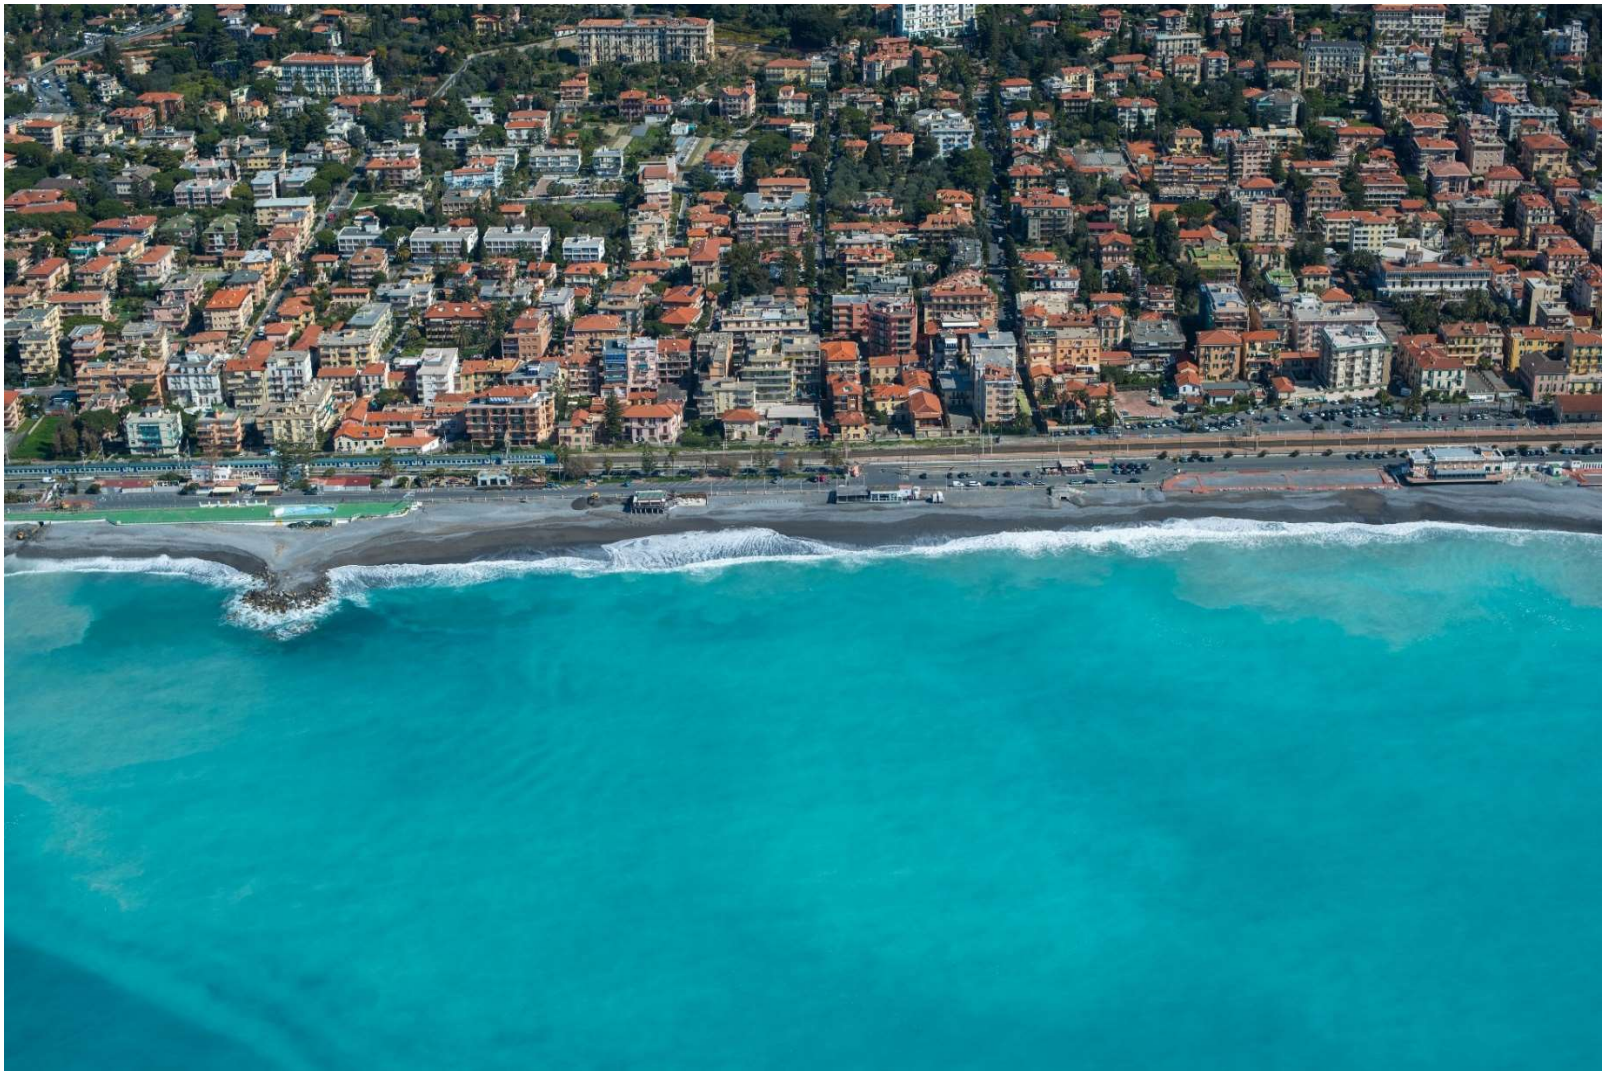
Foto 30: a ponente il pennello San Marco
