COMUNE DI PIEVE LIGURE - MESSA IN SICUREZZA DEL RIO S. GAETANO
Ricognizione sulle ricadute di carattere paesaggistico sui manufatti antropici esistenti
Elaborato di sintesi (tavola unica planimetria, sezioni sc. 1/200 e foto) *– Giu.2020*

Professionista incaricato: Prof. Ing. Antonio Chirico - Genova – (C.F. CHRNYN44R14D969M)

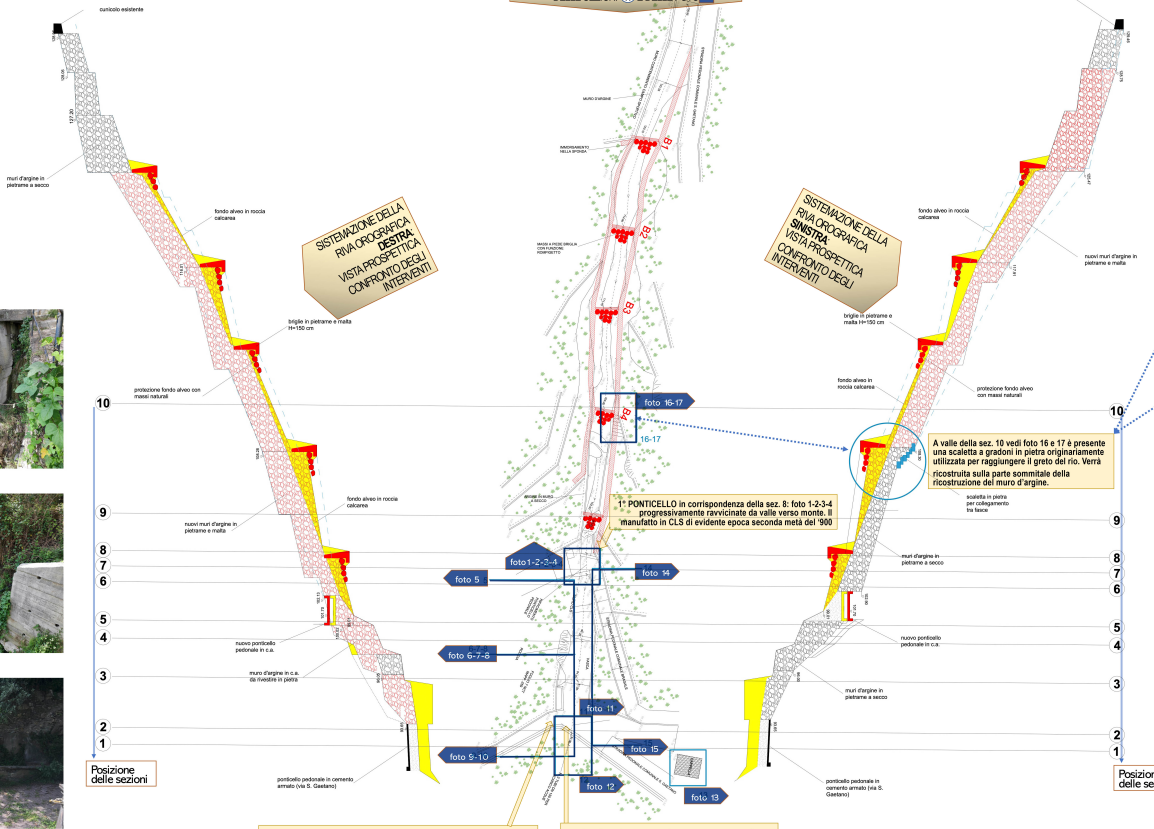
RIO S. GAETANO PLANIMETRIA DEGLI INTERVENTI CON INDICAZIONE DELLE SEZIONI (n) E DELLE FOTO (n)

foto 1-2-3-4 progressivamente ravvicinate da valle verso monte. Il ponticello in corrispondenza della sez. 8 è un manufatto in CLS di evidente epoca seconda metà del '900

dalla sez. 5 alla sez. 6: foto 5 -6-7-8-11 in riva destra: muro in CLS che termina verso valle con un tratto in bando (foto 8) più alto rispetto al terreno retrostante. Si mitighi l'impatto tagliandone la sommità e raccordandola in altezza con la sistemazione esistente della foto 7.

2° PONTICELLO (sezz. 2-3): foto 9-10-12 e15: manufatto in CLS di evidente epoca seconda metà del '900

1° PONTICELLO in corrispondenza della sez. 8: foto 1-2-3-4 progressivamente ravvicinate da valle verso monte. Il manufatto in CLS di evidente epoca seconda metà del '900

A valle della sez. 10 vedi foto 16 e 17 è presente una scaletta a gradoni in pietra originariamente utilizzata per raggiungere il greto del rio. Verrà ricostruita sulla parte sommitale della ricostruzione del muro d'argine.

Nello spiazzo (foto 9-10 -15) si propone il ripristino della vasca fontana-abbeveratoio quale elemento costruito di carattere testimoniale
