OPERE DI ADEGUAMENTO IDRAULICO DEI TRATTI TOMBINATI DEI RIVI VEILINO E SANT'ANTONINO IN COMUNE DI GENOVA

PROGETTO DEFINITIVO - ESECUTIVO

STATO DI CONSISTENZA DEI MONUMENTI FUNERARI

STATO DI CONSISTENZA DEGLI ELEMENTI TOMBALI

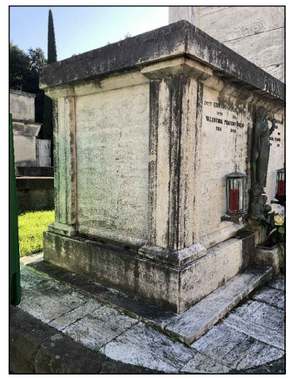
TOMBA A3

Crepa laterale

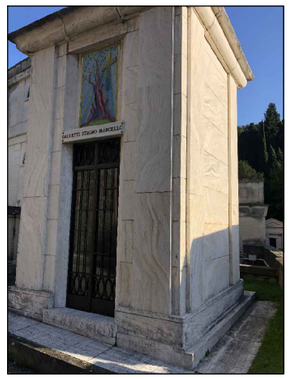
TOMBA A5

Crepa basamento

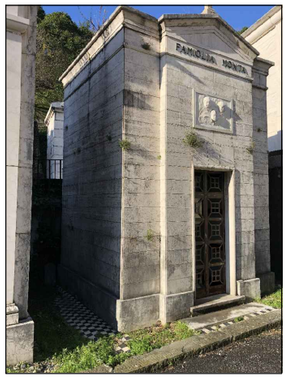
CAPPELLA B1

Crepe laterali e frontali, concentrate in sommità.

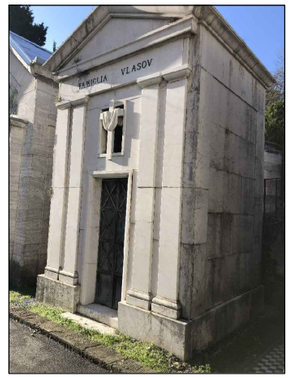
CAPPELLA B2

NOTE: **Crepa frontale**

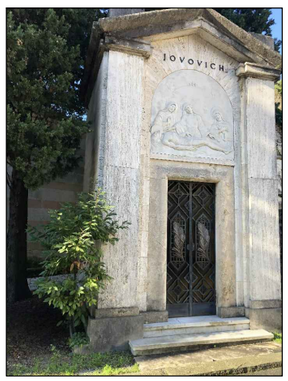
CAPPELLA B6

Crepa sul gradino

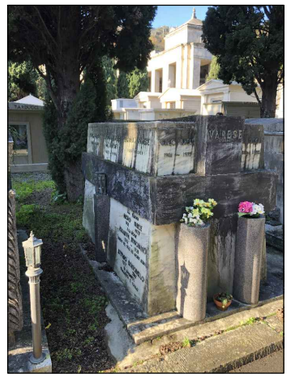
TOMBA D6

Grossa crepa laterale e crepe sul retro

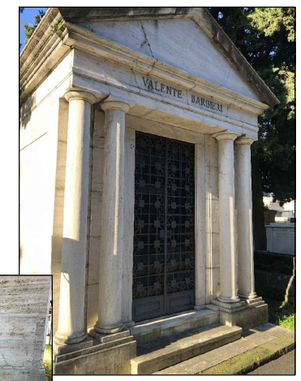
TOMBA D14

Busto danneggiato

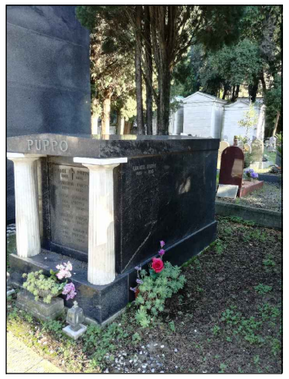
CAPPELLA E1

Pavimento danneggiato

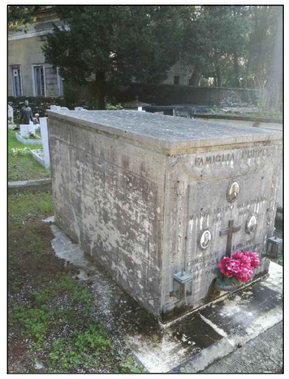
TOMBA E3

Crepe laterali

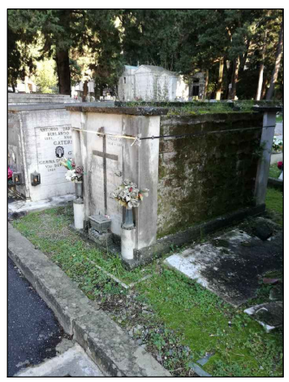
TOMBA E9

Crepe laterali

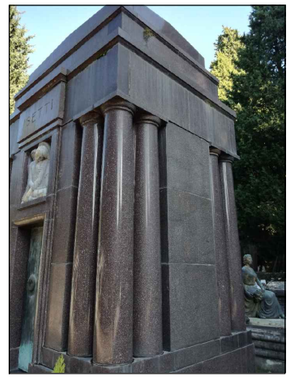
TOMBA E10

Assenza di lastra laterale, intervento di stabilizzazione della tomba mediante fune

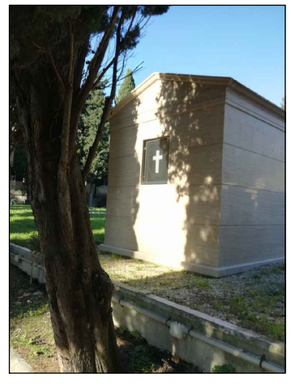
CAPPELLA F9

Presenza di crepe nelle tombe a pavimento

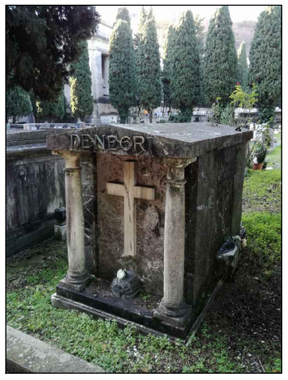
TOMBA G6

No lastra sul retro e crepa sulla copertura

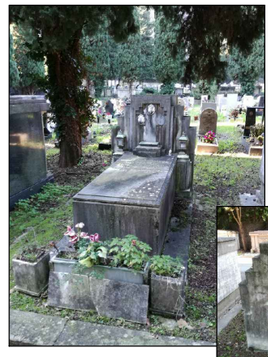
TOMBA G10

Lastra fioriera rotta, no foto, vetro sul retro rotto

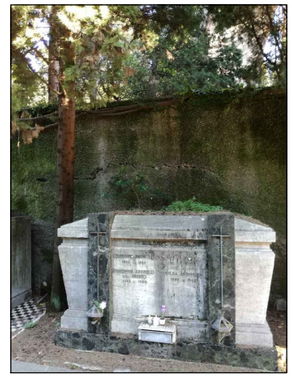
TOMBA H7

Crepa frontale e spanciamento

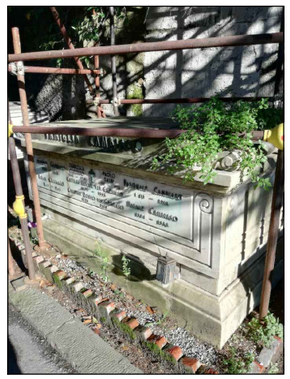
TOMBA H9

Il muro a tergo delle tombe presenta varie crepe lungo il tratto

Crepa frontale

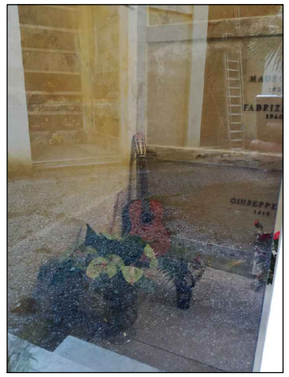
CAPPELLA L5

NOTE:
Parziale crollo intonaco dal soffitto

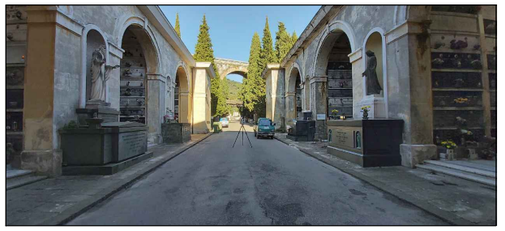
TOMBA M3

La statua è stata rimossa, manca il rivestimento dell'arco superiore. L'intonaco e il rivestimento del pilastro sono gravemente danneggiati.
