sistemazione idraulica del tratto terminale del rio Camiasca alla confluenza con il torrente Scrivia in località ponte di Savignone

PROGETTO DEFINITIVO

DOCUMENTAZIONE FOTOGRAFICA

TAV. 12

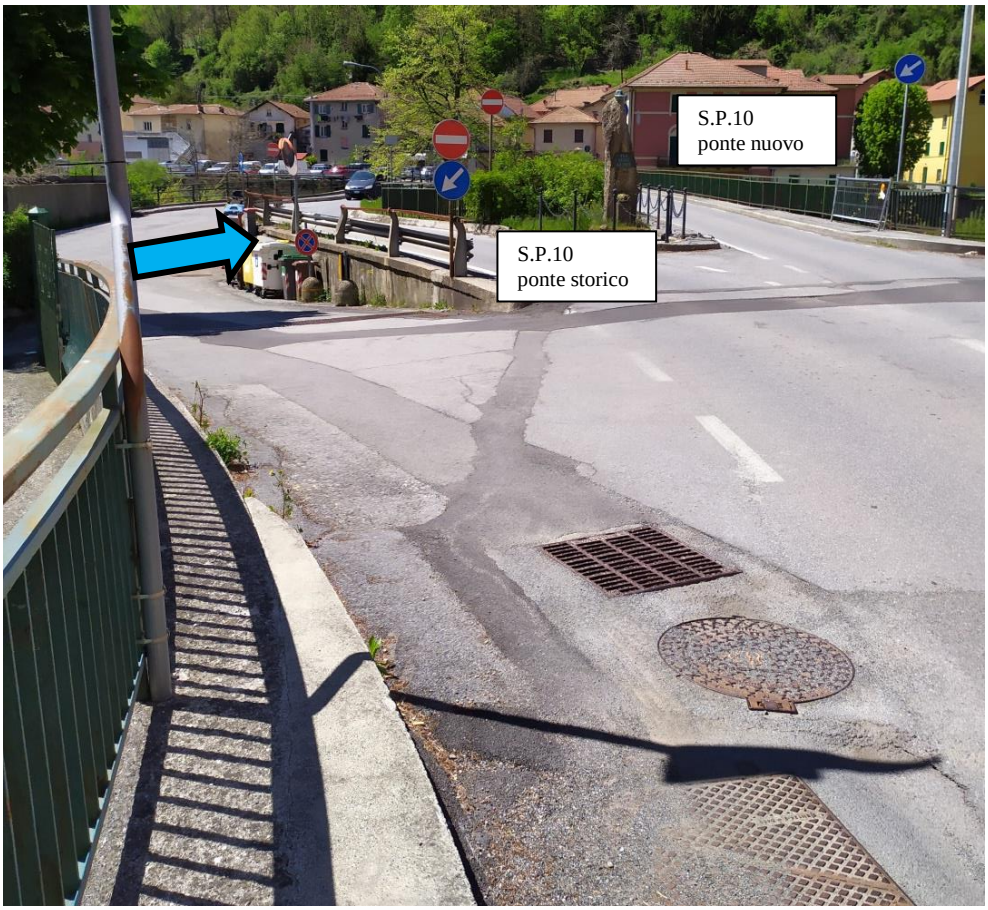
foto 16: *vista al di sopra del tratto centrale della tombinatura*

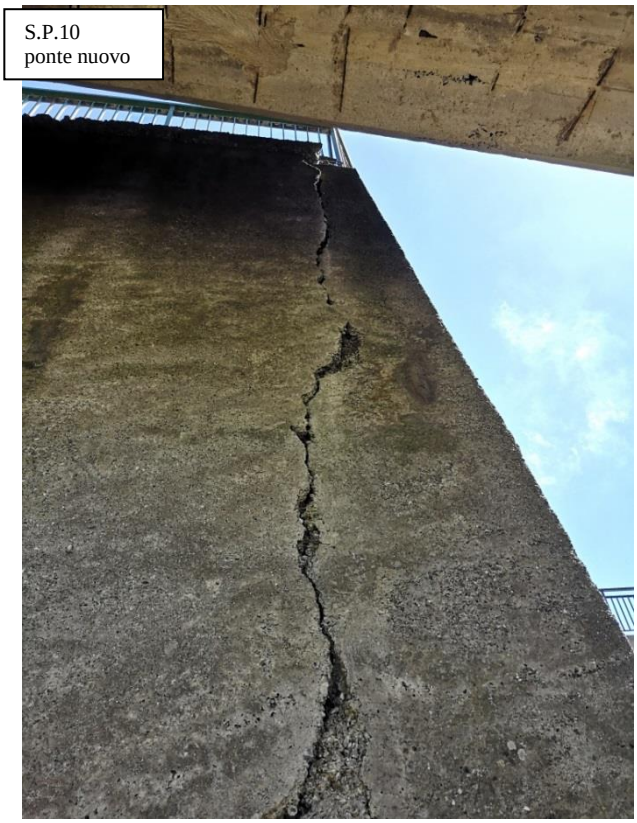
foto 20: *muratura di sostegno piazzola verde a bordo viabilità S.P. 10 con evidenti crepe*

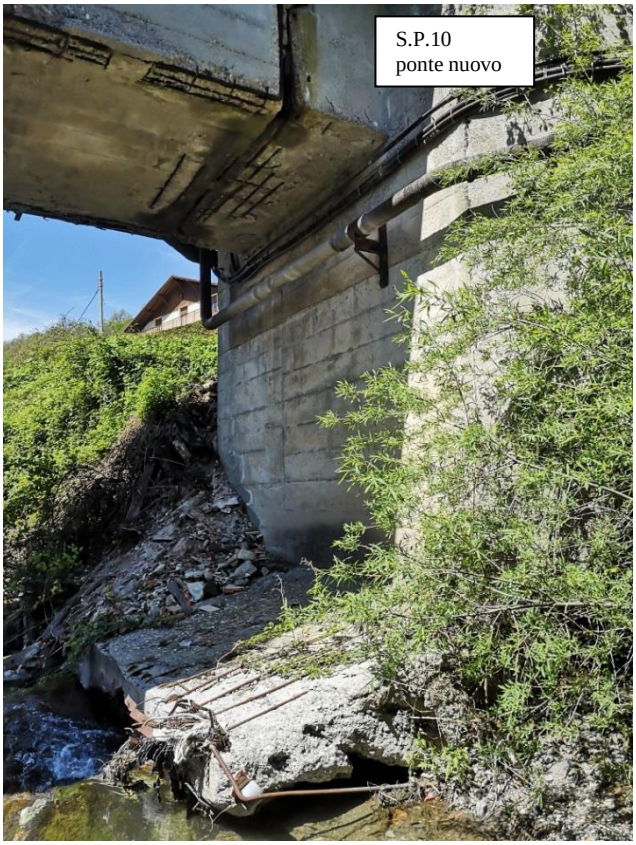
foto 23: *dettaglio crepa n°3 sostegno piazzola verde a bordo viabilità S.P. 10*

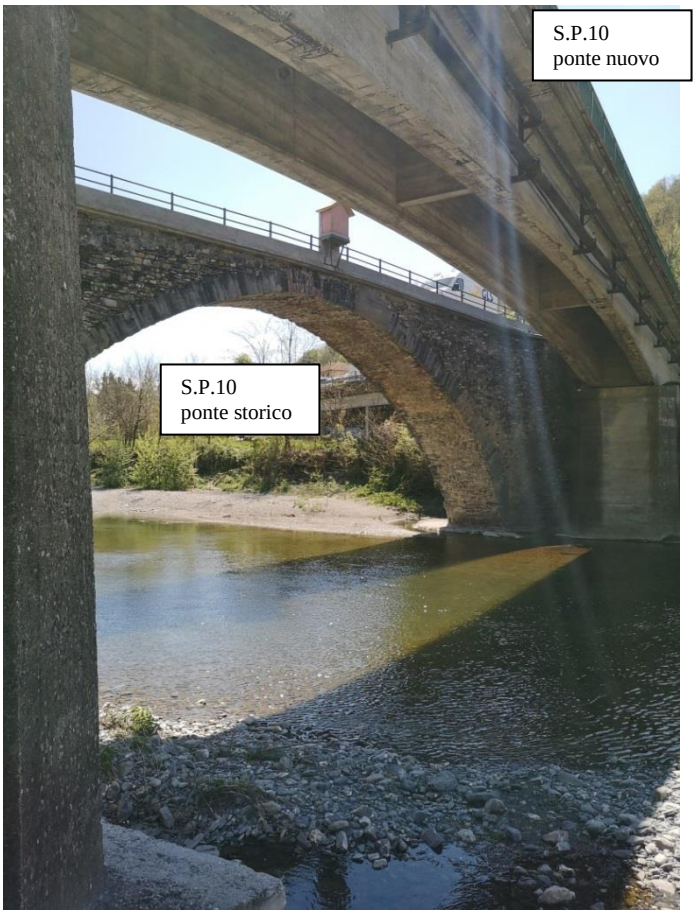
foto 25: *salto di fondo in roccia a valle ponti S.P. 10*
