Imperia Port Services S.r.l.

**OGGETTO: Preventivo per video ispezione presso specchio acqueo " EX TIRO A VOLO " Imperia**

RELAZIONE TECNICA VIDEO ISPEZIONE

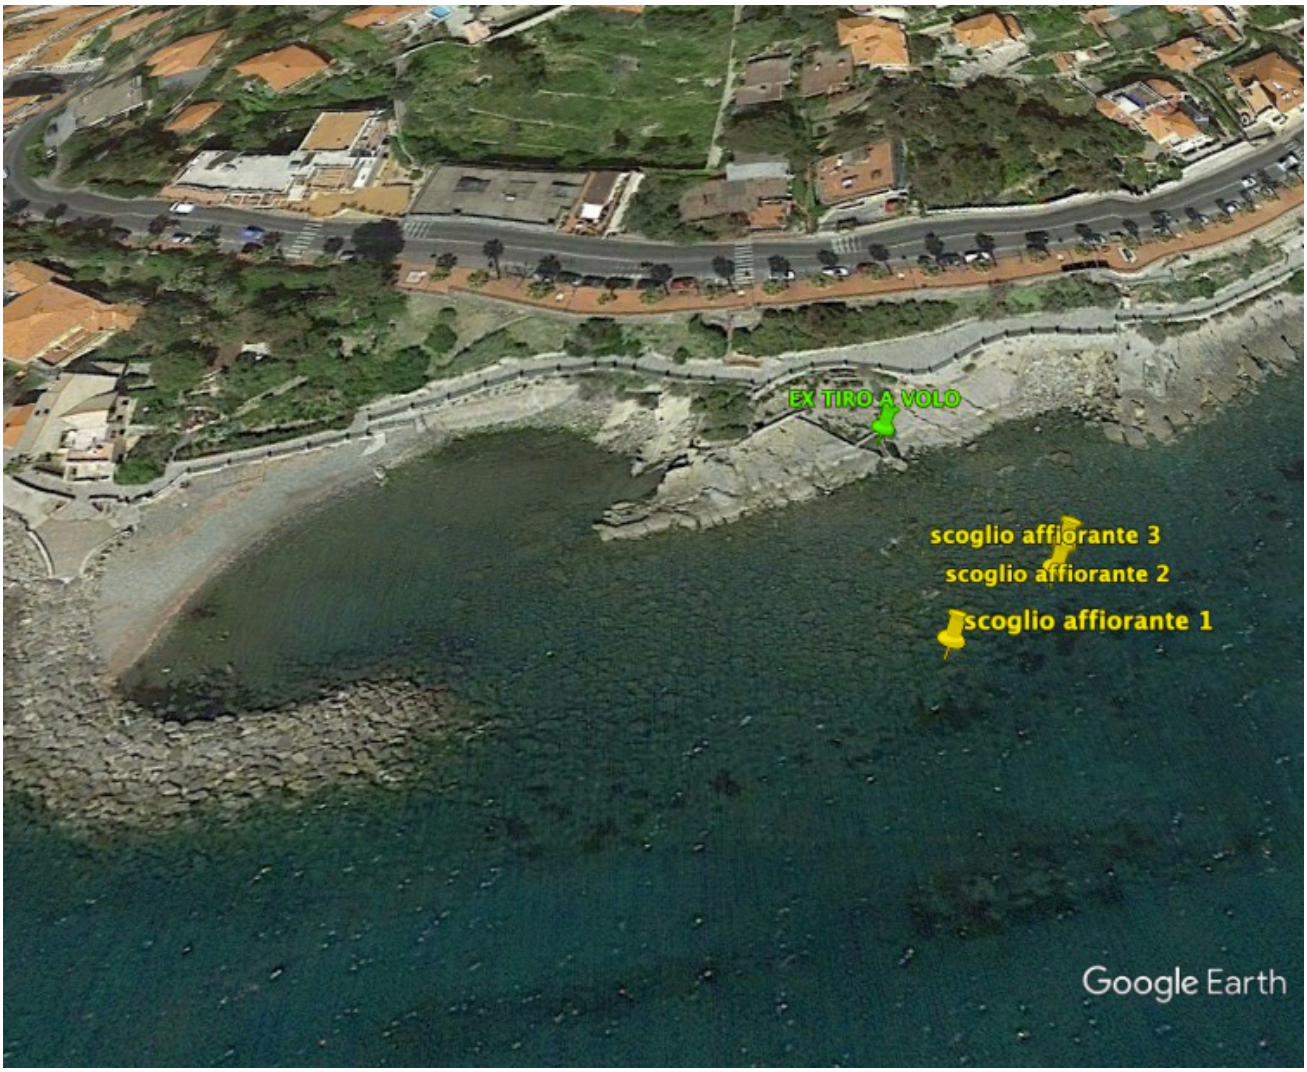
**Fig.3**

Lo specchio acqueo antistante all’ “ EX TIRO A VOLO “ presenta invece le seguenti caratteristiche: sono presenti scogli affioranti e semi affioranti che impediscono di avvicinarsi alla battigia, all’esterno di essi non vi sono grosse problematiche riguardanti la profondità in quanto varia tra i metri 4,2 e i metri 3,8 mentre all’interno degli scogli affioranti la profondità scende a metri 2,5/2,2 in direzione della battigia, proprio al di sotto dell’ “ EX TIRO A VOLO “ l’altezza dell’acqua si riduce ancora e arriva al di sotto del metro. Gli scogli affioranti, semi affioranti e quelli più esterni distano all’incirca una trentina di metri dalla battigia.(figura 3)
