INTERVENTO DI MITIGAZIONE DEL RISCHIO IDRAULICO E IDROGEOLOGICO NELL'AMBITO DELLA "SISTEMAZIONE DEL MOVIMENTO FRANOSO IN LOCALITA' LA VESCA - PISTA CICLABILE - BIVIO S.S. 1 AURELIA KM 667+800 - POGGIO" NEL COMUNE DI SANREMO (IM)

PROGETTO DEFINITIVO/ESECUTIVO

RELAZIONE GEOLOGICA

n. Elaborato **G1**

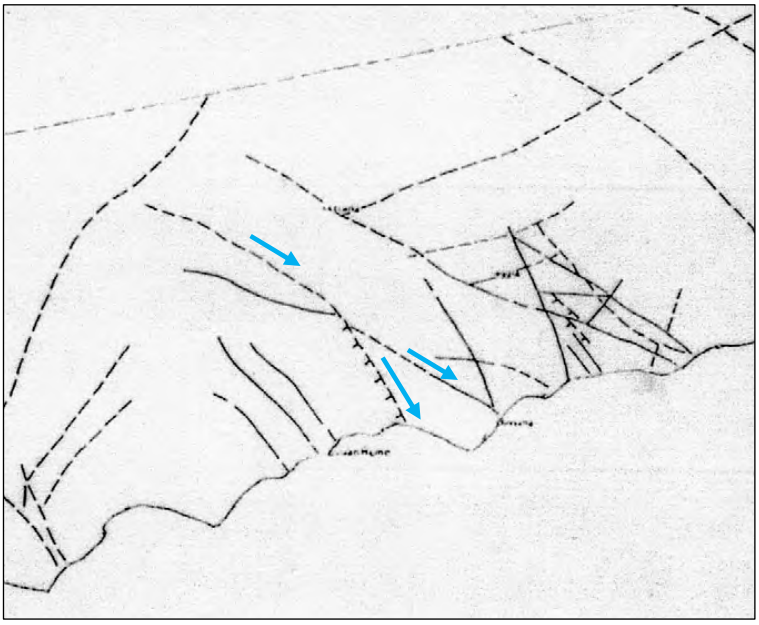
Affioramento arenaceo sulla scarpata a mare che delimita, sul lato ovest, la frana

Affioramento arenaceo-argillitico sulla scarpata a mare, al piede del muro di sostegno della pista ciclabile, che delimita, sul lato est, la frana

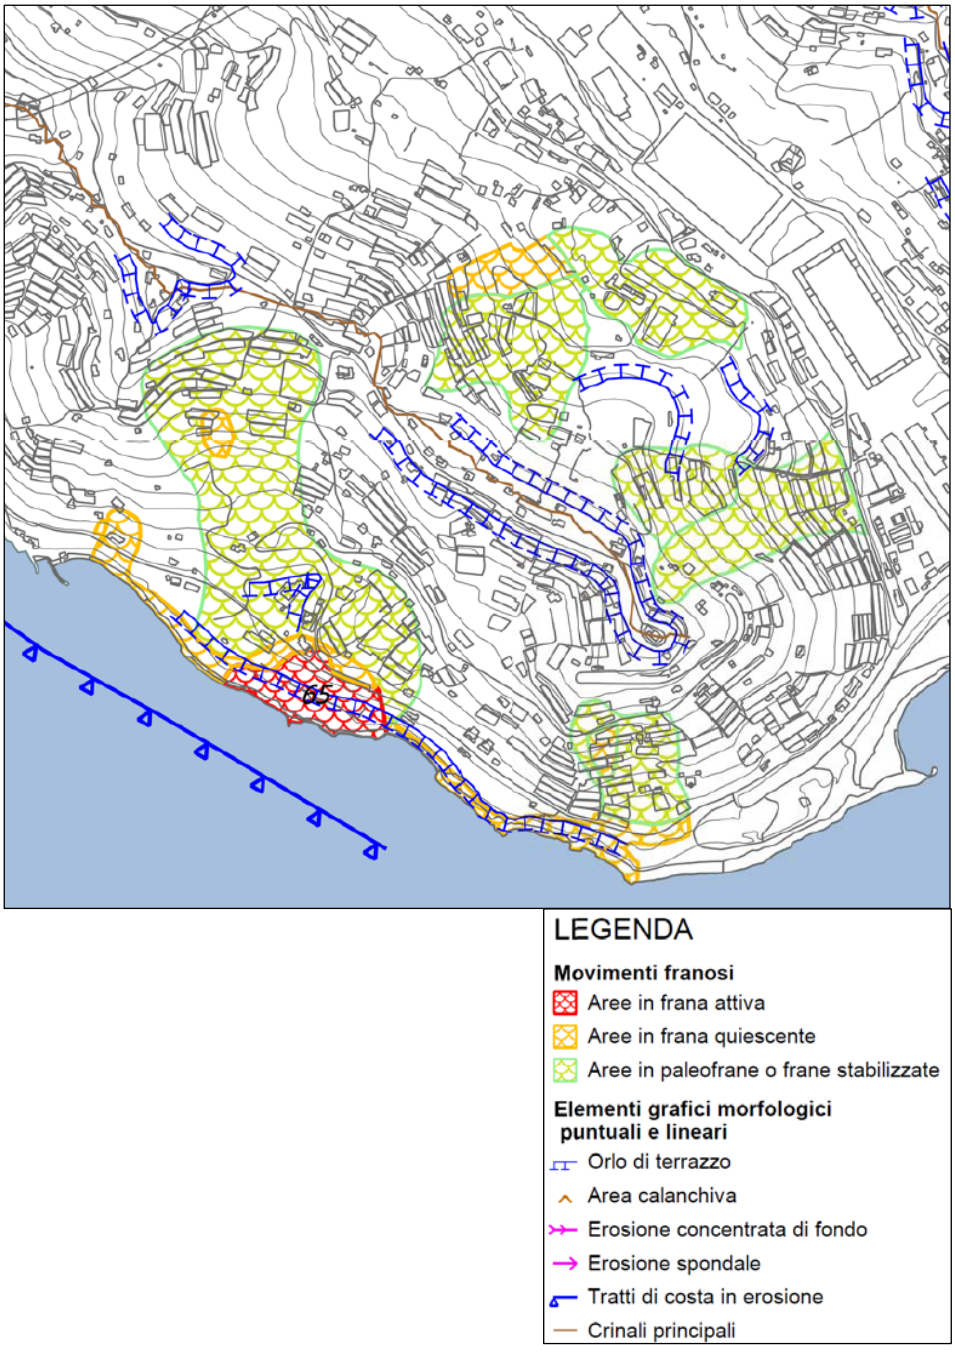
La Carta della Franosità Reale (S.04.9 revisione Agosto 2021) delle studio geologico del PUC segnala invece la presenza di un'area in "frana attiva" (perimetro e campitura rossi) che arriva sino al mare, circa corrispondente alla zona dove lo scrivente ha evidenziato le maggiori problematiche di instabilità; questa area attiva è contornata da un'area di "frana quiescente" (perimetro e campitura arancione) a sua volta inglobata in un'area molto estesa di "paleofrana e/o frana stabilizzata" (perimetro verde e campitura gialla).

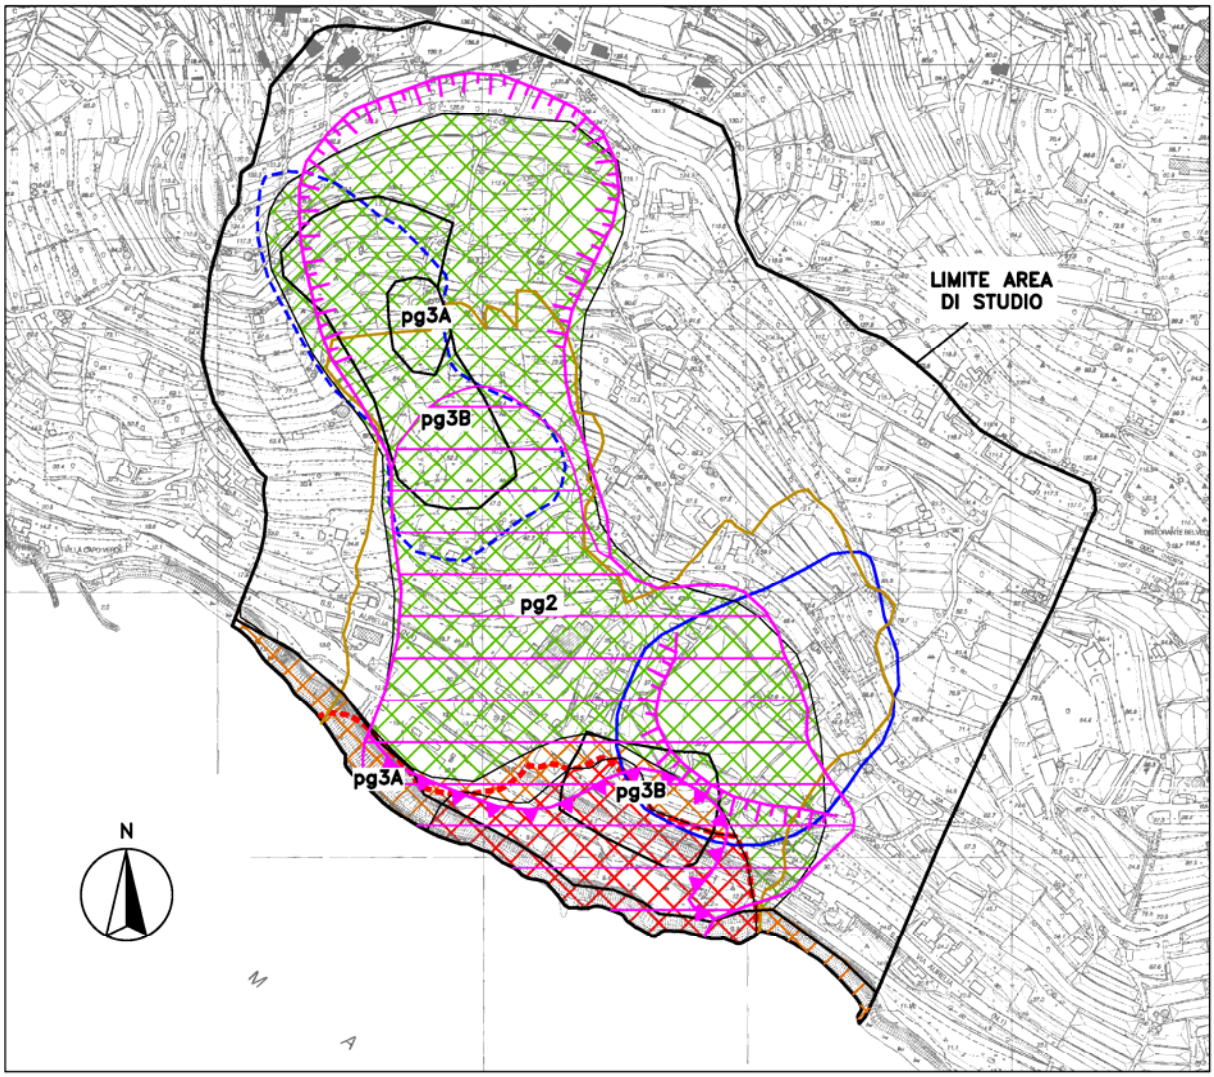
CARTOGRAFIE GEOMORFOLOGICHE PREGRESSE
SOVRAPPOSIZIONE LIMITI DI FRANA
scala 1:5000

Si riporta, di seguito, la carta della sovrapposizione delle perimetrazioni di frana delle carte appena sopra elencate e descritte alle quali vengono aggiunti anche il perimetro della frana 1916 ed i limiti delle zone di suscettività al dissesto del Piano di Bacino.

La sovrapposizione evidenzia che le perimetrazioni della frana 1916, della Variante al PRG e del PUC si "parlano" abbastanza ed hanno una impronta comune omogenea di perimetrazione.

Le perimetrazioni IFFI e della suscettività al dissesto del PdB risultano invece abbastanza scollegate rispetto alle altre perimetrazioni.

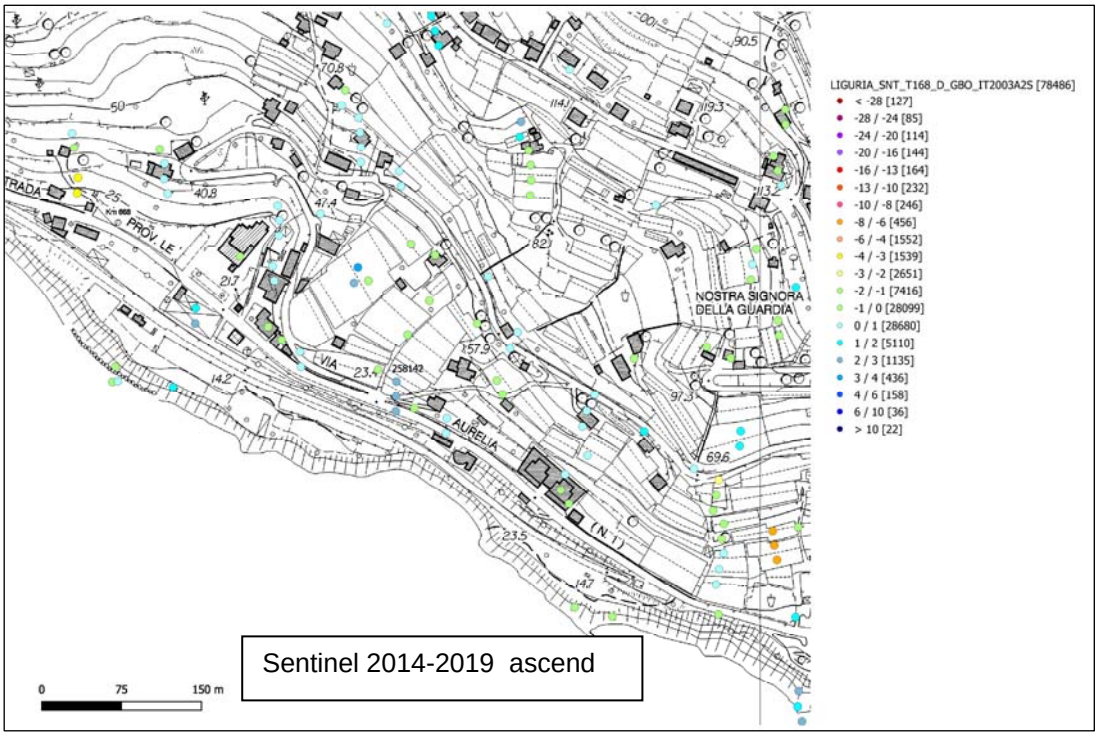
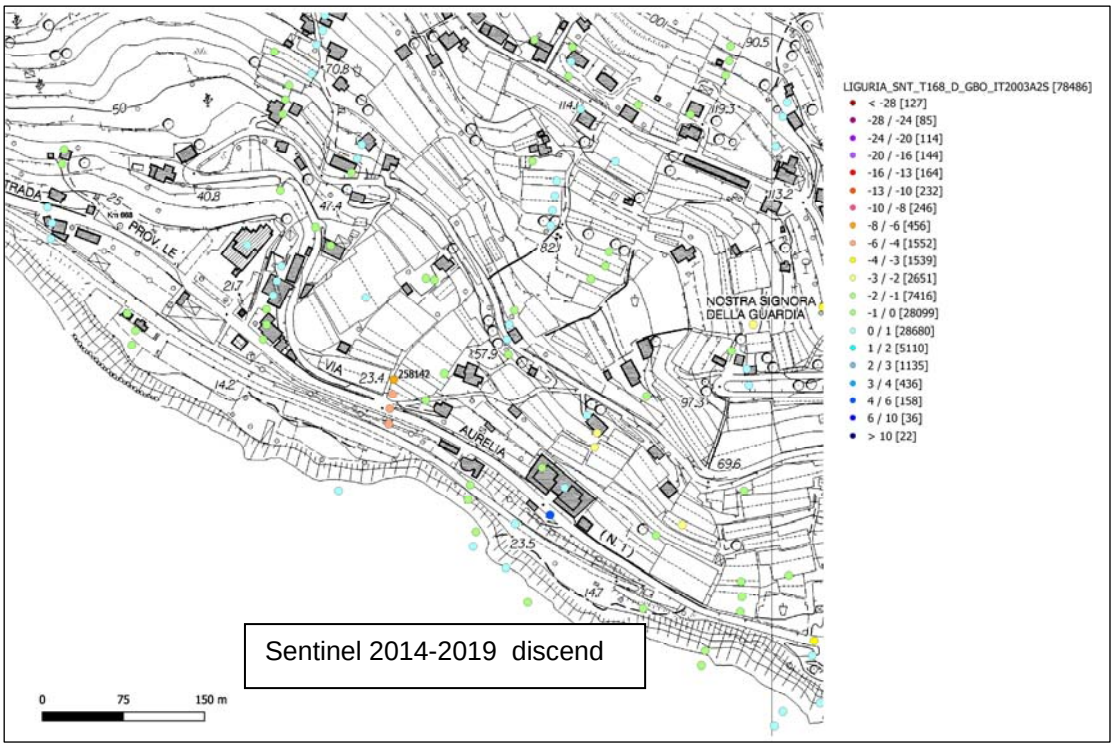
Cosmoskyned 2010-2104

I dati Cosmoskyned evidenziano spostamenti in abbassamento compresi tra 4-8 mm nella fascia a cavallo della S.S. n. 1 Aurelia; l'area sub-pianeggiante delle serre subito a monte del bivio Aurelia-Via Duca d'Aosta sembra interessata da un abbassamento minimo dell'ordine di 1-2 mm mentre è difficilmente valutabile l'area a valle dell'Aurelia in quanto povera di dati.

I dati Sentinel difficilmente commentabili in quanto poveri di "bersagli" controllati nell'area di maggiore interesse e cioè tra l'Aurelia ed il mare; i pochi punti rappresentati non sembrano evidenziare spostamenti significativi ad eccezione del sito prossimo al bivio Aurelia-Via Duca d'Aosta.

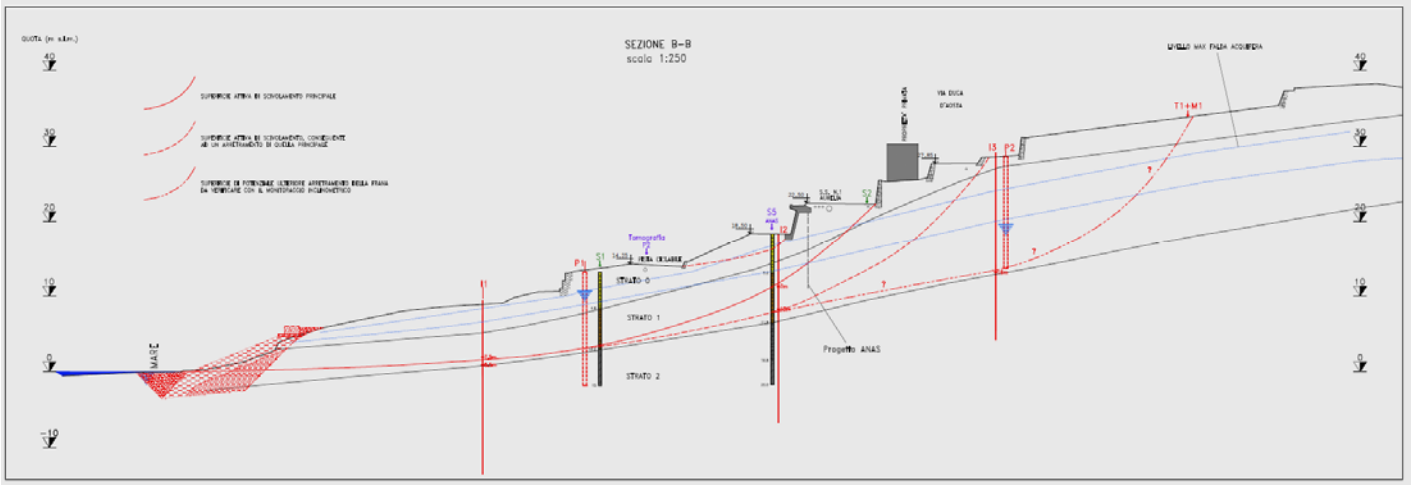
L'abbassamento di questa area provoca, per richiamo, l'instabilità della porzione di terreno subito a monte arrivando a coinvolgere la strada comunale Via Duca d'Aosta e, di conseguenza, il muro di sostegno della stessa.

A valle della ciclabile, complice anche l'effetto di richiamo generato dalle instabilità della scarpata a mare, il pendio è oramai smembrato in più zolle con più ordini di cigli-scarpate di ribasso delle stesse.
