COMUNE DI SANREMO
Provincia di Imperia

INTERVENTO DI MITIGAZIONE DEL RISCHIO IDRAULICO E IDROGEOLOGICO NELL'AMBITO DELLA "SISTEMAZIONE DEL MOVIMENTO FRANOSO IN LOCALITA' LA VESCA - PISTA CICLABILE - BIVIO S.S. 1 AURELIA KM 667+800 - POGGIO" NEL COMUNE DI SANREMO (IM)

Elaborato
CARTA DEGLI INDIZI DI INSTABILITA'

n. Elaborato
G6

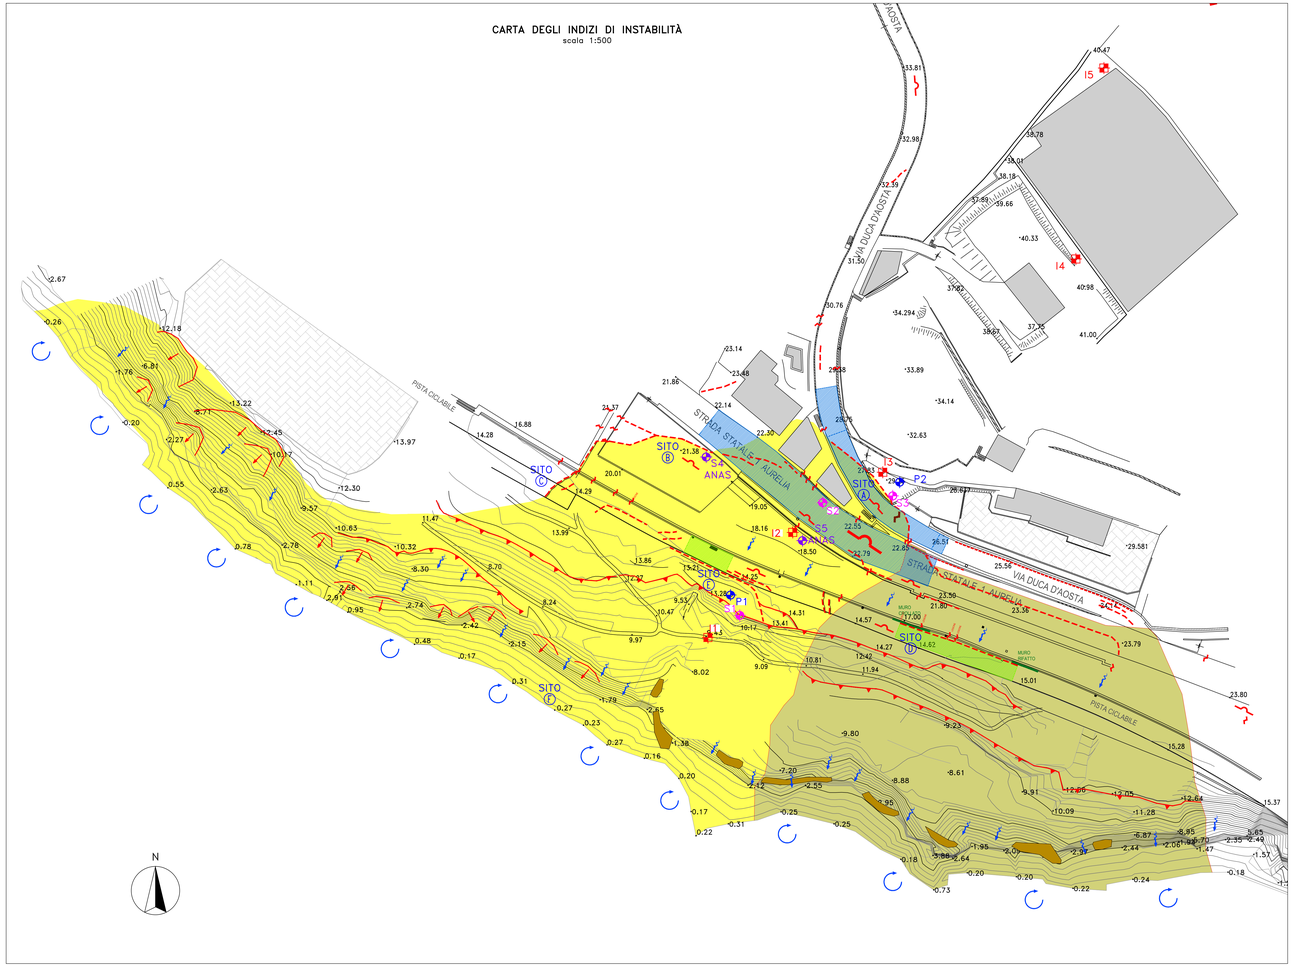
CARTA DEGLI INDIZI DI INSTABILITÀ
scala 1:500

EVOLUZIONE DEGLI INDIZI DI INSTABILITA'
