NODO STRADALE E AUTOSTRADALE DI GENOVA

Adeguamento del sistema A7 – A10 – A12

STUDIO SUSCETTIVITA' AL DISSESTO
SCHEDE DISSESTI PG4–PG3

SCHEDA FRANA 802 (PG4)

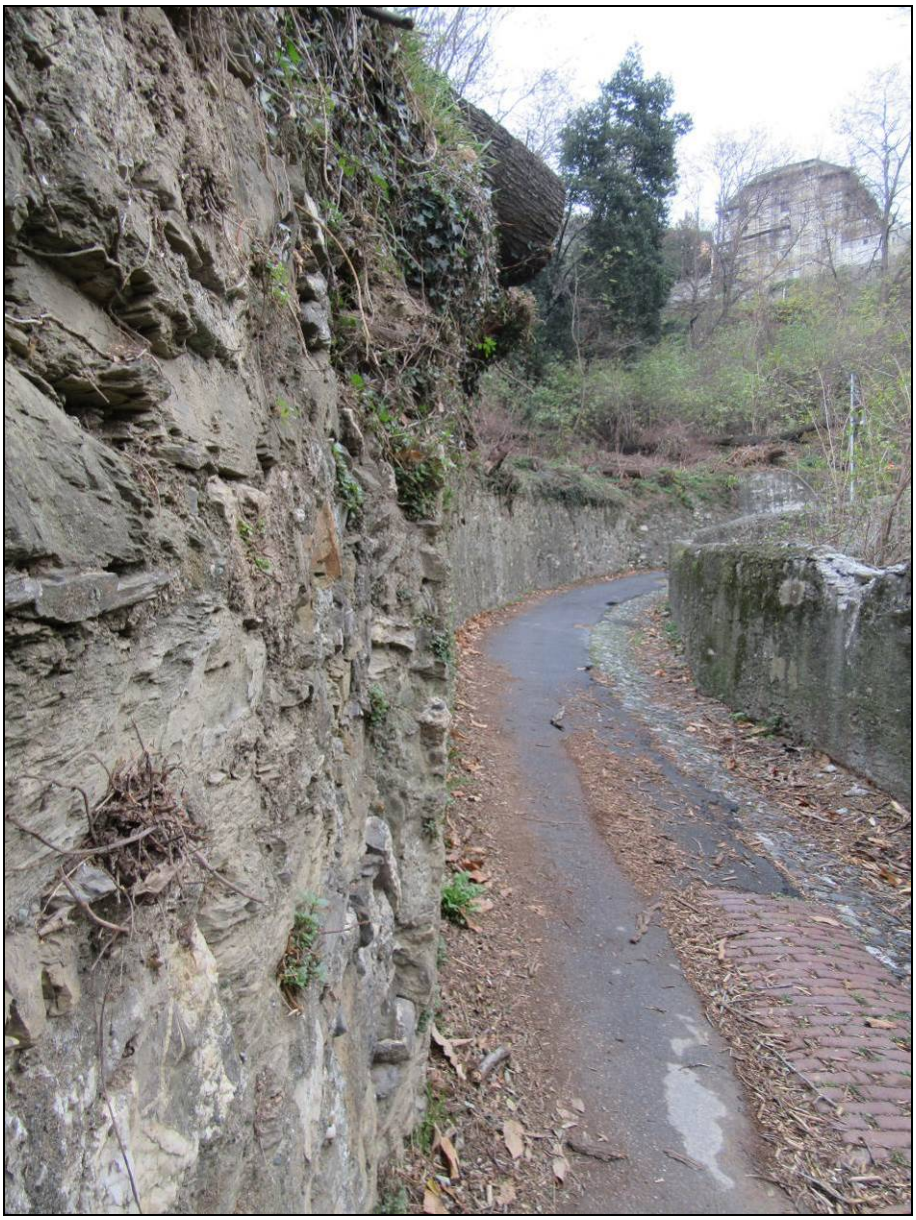
- Lungo il muro di controripa della strada presente a valle del Forte, sono state rilevate alcune lesioni e deformazioni della struttura. Questi elementi ricadono arealmente al di fuori della zona classificata come Pg4 dai documenti del piano di Bacino.

Foto 13 – Lesione strutturale nel muro di controripa della strada (q.95 m s.m.)

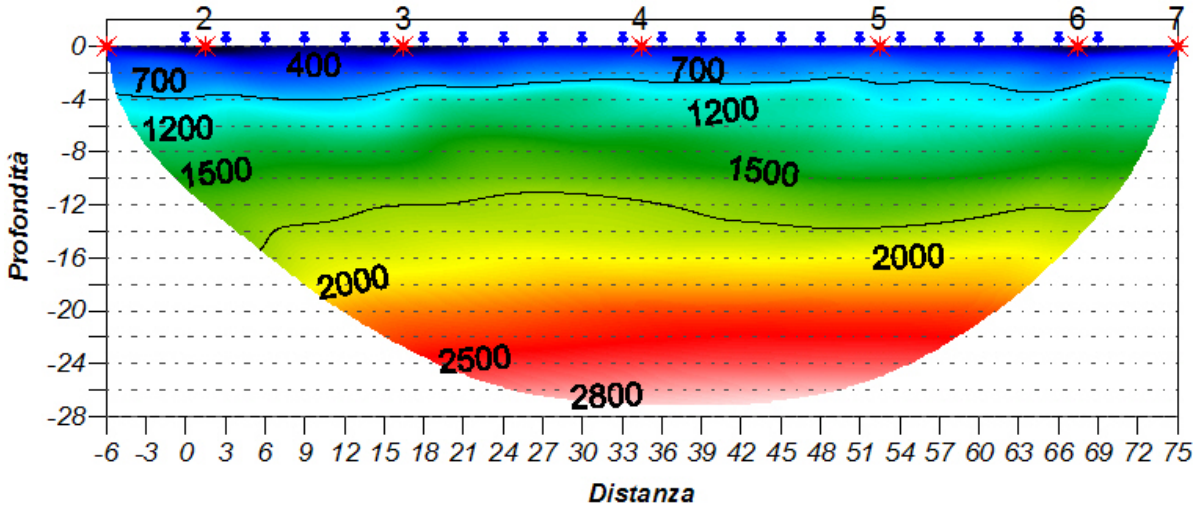
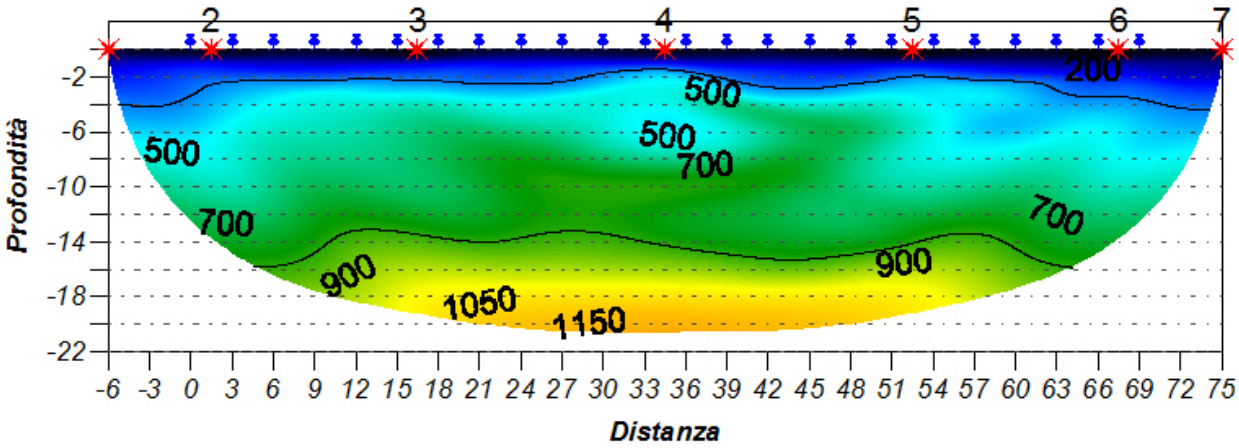
SISMOSEZIONE 11 ONDE P

- Il primo strato ha uno spessore di circa 4 metri, la velocità delle onde P è di 400 - 700 m/s, mentre le Onde S hanno velocità compresa fra 100 e 200 m/s. Tale strato è associabile a terreni poco addensati rappresentati dal detrito di versante.
- Il secondo strato ha uno spessore di circa 10 metri, la velocità delle onde P è di 1200 – 1500 m/s, le onde S hanno velocità di 500 – 700 m/s. Questo strato è associabile a rocce fratturate.
- A profondità maggiori di 14 - 15 metri dall'attuale piano campagna vi è uno strato in cui la velocità delle onde di compressione ha valori di 2000 - 2800 m/s, la velocità delle

onde di taglio di questo sismostrato è compresa fra 900 e 1200 m/s. Questo strato rappresenta rocce con grado di fratturazione basso.

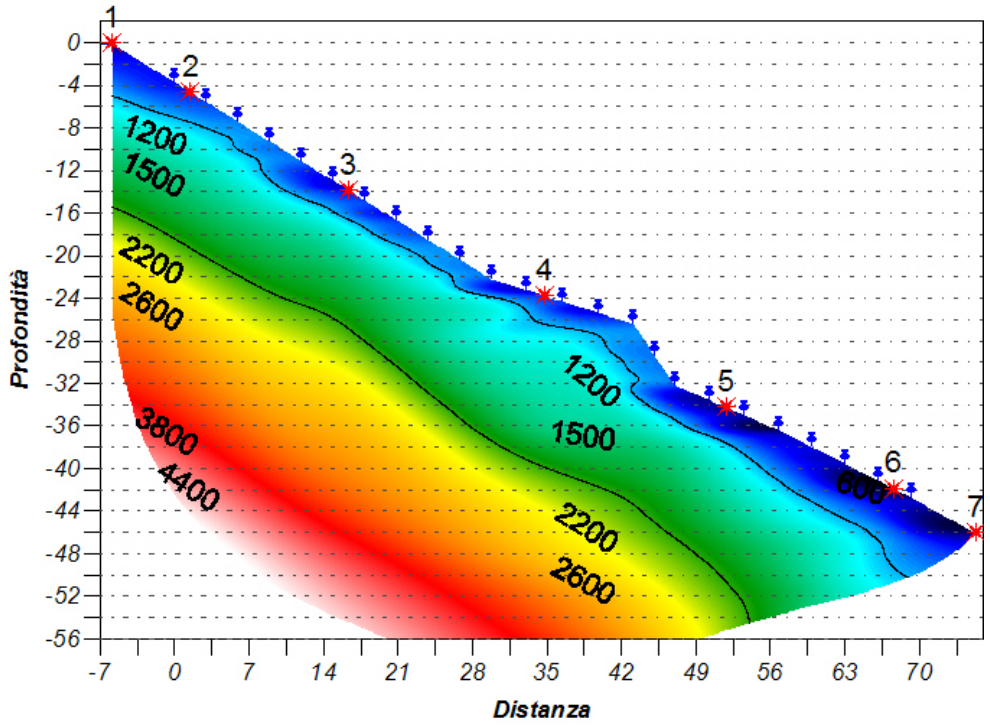
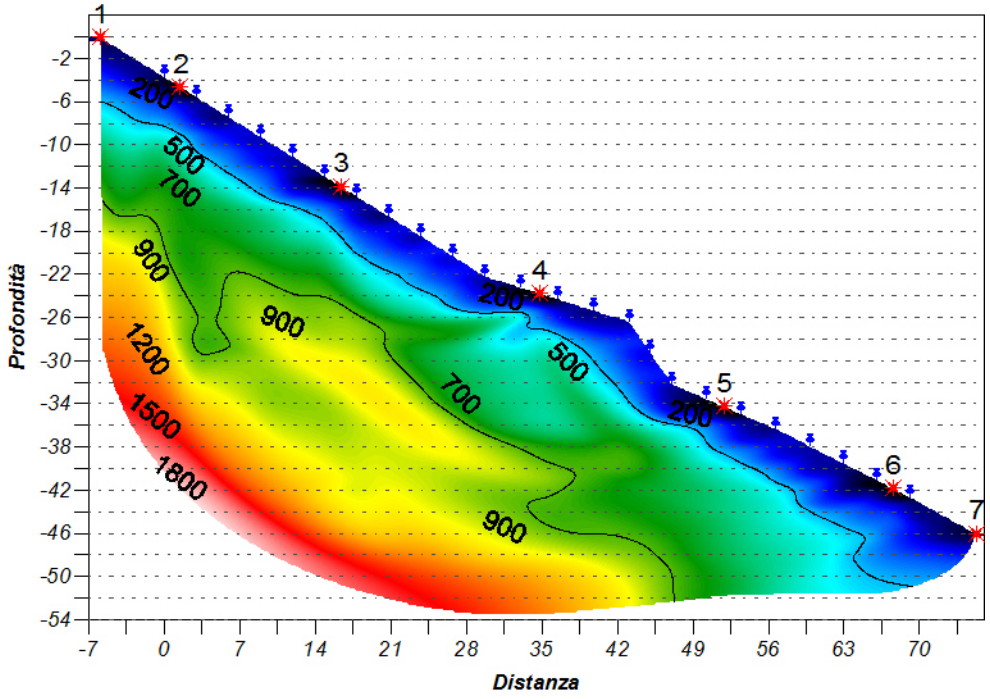
SISMOSEZIONE 12 ONDE P

- Il primo strato presenta un andamento abbastanza regolare, con spessore medio di 5 - 6 metri, la velocità delle onde P ha valori di 600 - 800 m/s, mentre le Onde S hanno velocità compresa fra 100 e 200 m/s. Tale strato è associabile a terreni poco addensati

rappresentati dalla coltre di ricoprimento costituita dal suolo agrario e dal detrito di versante.

- Il secondo strato ha velocità delle onde P di circa 1200 - 1500 m/s e velocità delle onde S di 600 m/s, lo spessore è di circa 8 - 10 metri. Tali terreni sono da considerarsi come litologie aventi medio grado di addensamento e possono essere associati ad uno strato di rocce fratturate.
- A profondità maggiori di 14 - 15 metri dall'attuale piano campagna i terreni si presentano molto compatti la velocità delle onde di compressione ha valori di 2200 m/s fino raggiungere i 4400 m/s, la velocità delle onde di taglio di questo sismostrato è compresa fra 900 e 1800 m/s. Questo strato rappresenta rocce compatte poco fratturate.

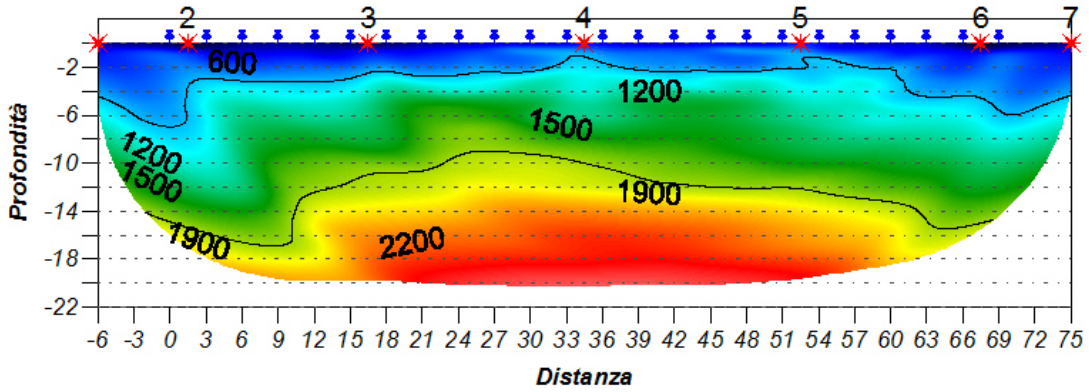
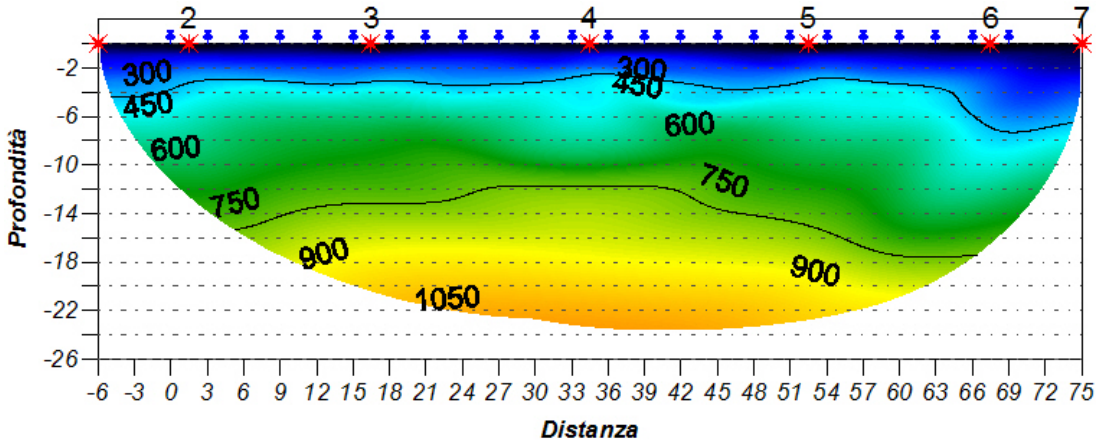
SISMOSEZIONE 13 ONDE P

- Il primo strato ha uno spessore di 4 metri ed una velocità delle onde P di 600 m/s, le Onde S hanno velocità di 200 - 300 m/s. Tale strato è associabile a terreni poco addensati costituiti dal detrito di versante sciolto.
- Il secondo strato che ha uno spessore di circa 8 metri, può essere associato a terreni con grado di addensamento mediocre avendo una velocità delle onde di compressione di circa 1200 – 1500 m/s ed una velocità delle onde S 600 - 750 m/s.
- A profondità maggiori 12 - 14 metri dall'attuale piano campagna la velocità delle onde di compressione ha valori di 2000 – 2200 m/s, mentre la velocità delle onde di taglio è compresa fra 900 e 1100 m/s. Questo strato rappresenta rocce debolmente fratturate.

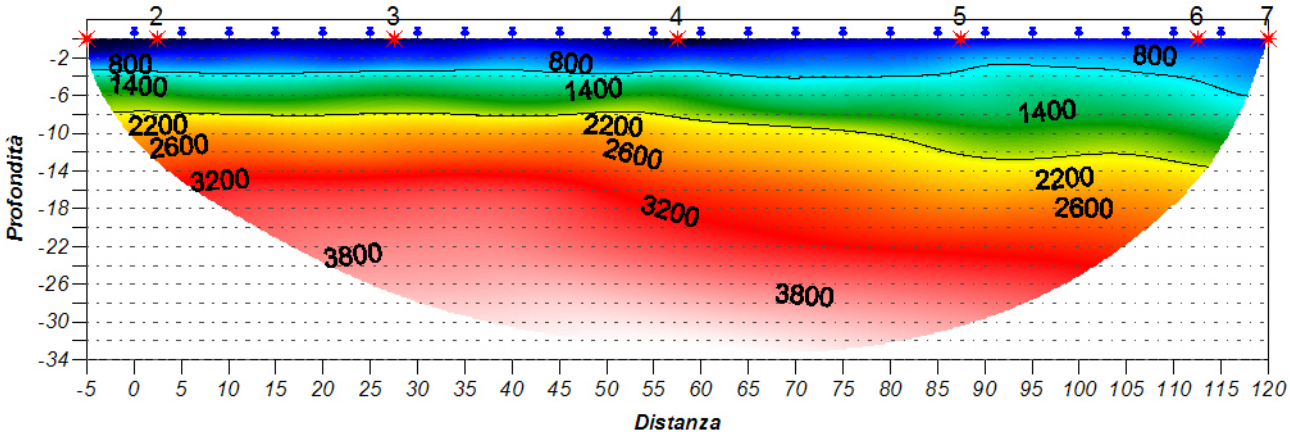
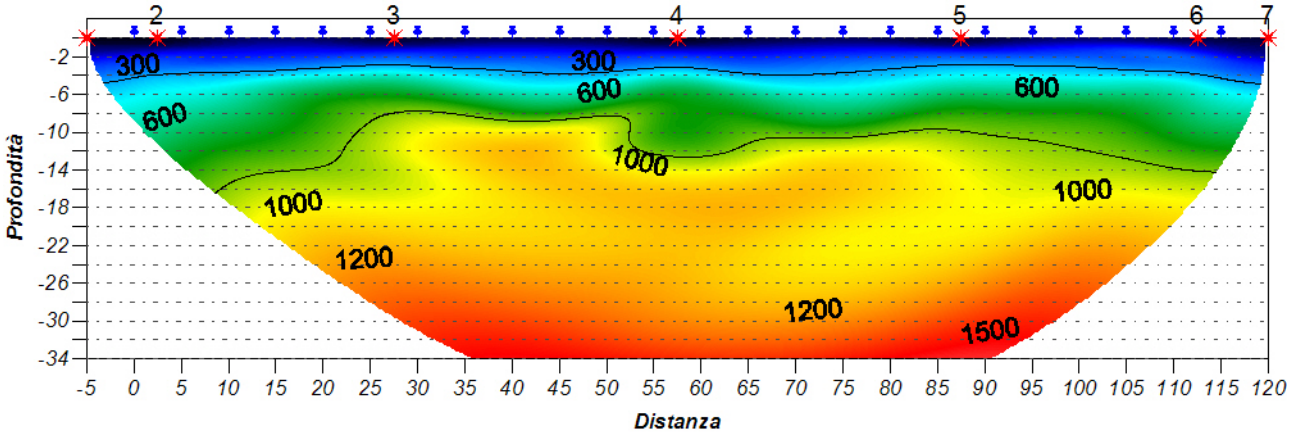
SISMOSEZIONE 14 ONDE P

- Il primo strato ha uno spessore medio di 4 metri ed ha velocità delle onde di compressione di 600 - 800 m/s, mentre le onde di taglio hanno velocità di 150 e 300 m/s. Tale strato è associabile a terreni poco addensati.
- Il secondo strato ha velocità media delle onde P pari a 1400 m/s ed ha uno spessore di circa 4 - 6 metri, la velocità delle onde S di questo sismostrato è di 600 m/s. Il grado di addensamento di questo strato è da considerarsi mediocre.
- A profondità maggiori 10 - 12 metri dall'attuale piano campagna è presente uno strato con velocità delle onde P che varia da 2200 fino a 3800 m/s, le onde S invece hanno velocità compresa fra 1000 e 1500 m/s. Questo strato è associabile a rocce poco fratturate.

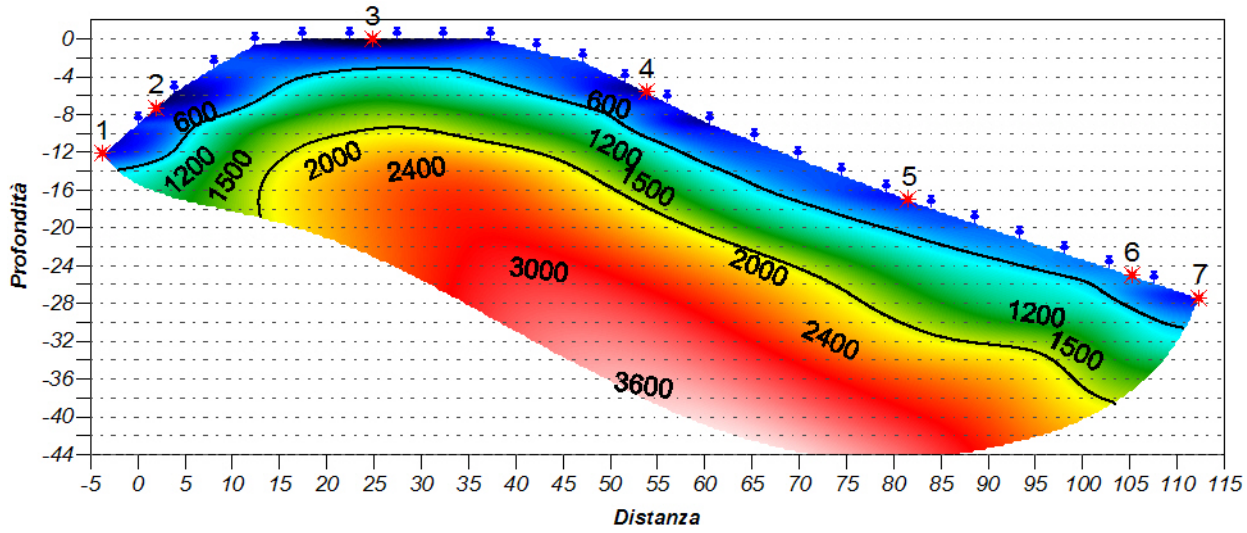
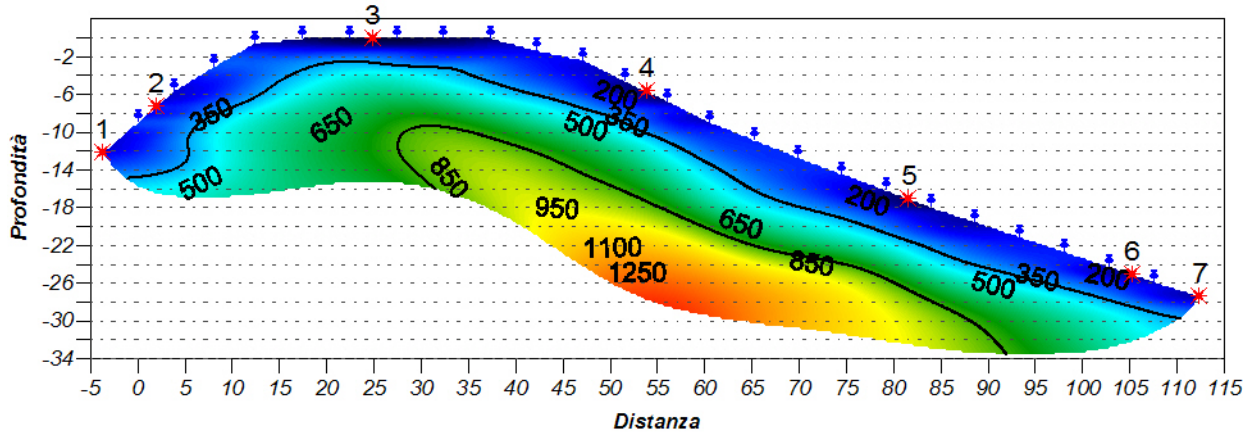
SISMOSEZIONE 15 ONDE P

- Il primo strato ha uno spessore è di circa 4 metri, la velocità delle onde P ha valori di 400 - 600 m/s. Le onde S hanno velocità di compresa fra 150 e 350 m/s. Tale strato è associabile a terreni poco addensati rappresentati dalla coltre di ricoprimento costituita dal suolo agrario e dal detrito di versante.
- Il secondo strato ha velocità delle onde di compressione di circa 1200 - 1500 m/s e velocità media delle onde S di 500 - 350 m/s, lo spessore è di circa 4 - 6 metri. Tali terreni sono da considerarsi come litologie aventi grado di addensamento mediocre e possono essere associati ad uno strato di rocce fratturate.
- A profondità maggiori di 10 - 12 metri dall'attuale piano campagna i terreni hanno velocità delle onde longitudinali di 2000 m/s fino raggiungere i 3600 m/s, la velocità delle onde di taglio di questo sismostrato è compresa fra 850 e 1500 m/s. Questo

strato rappresenta rocce compatte con grado di fratturazione che diminuisce con la profondità.

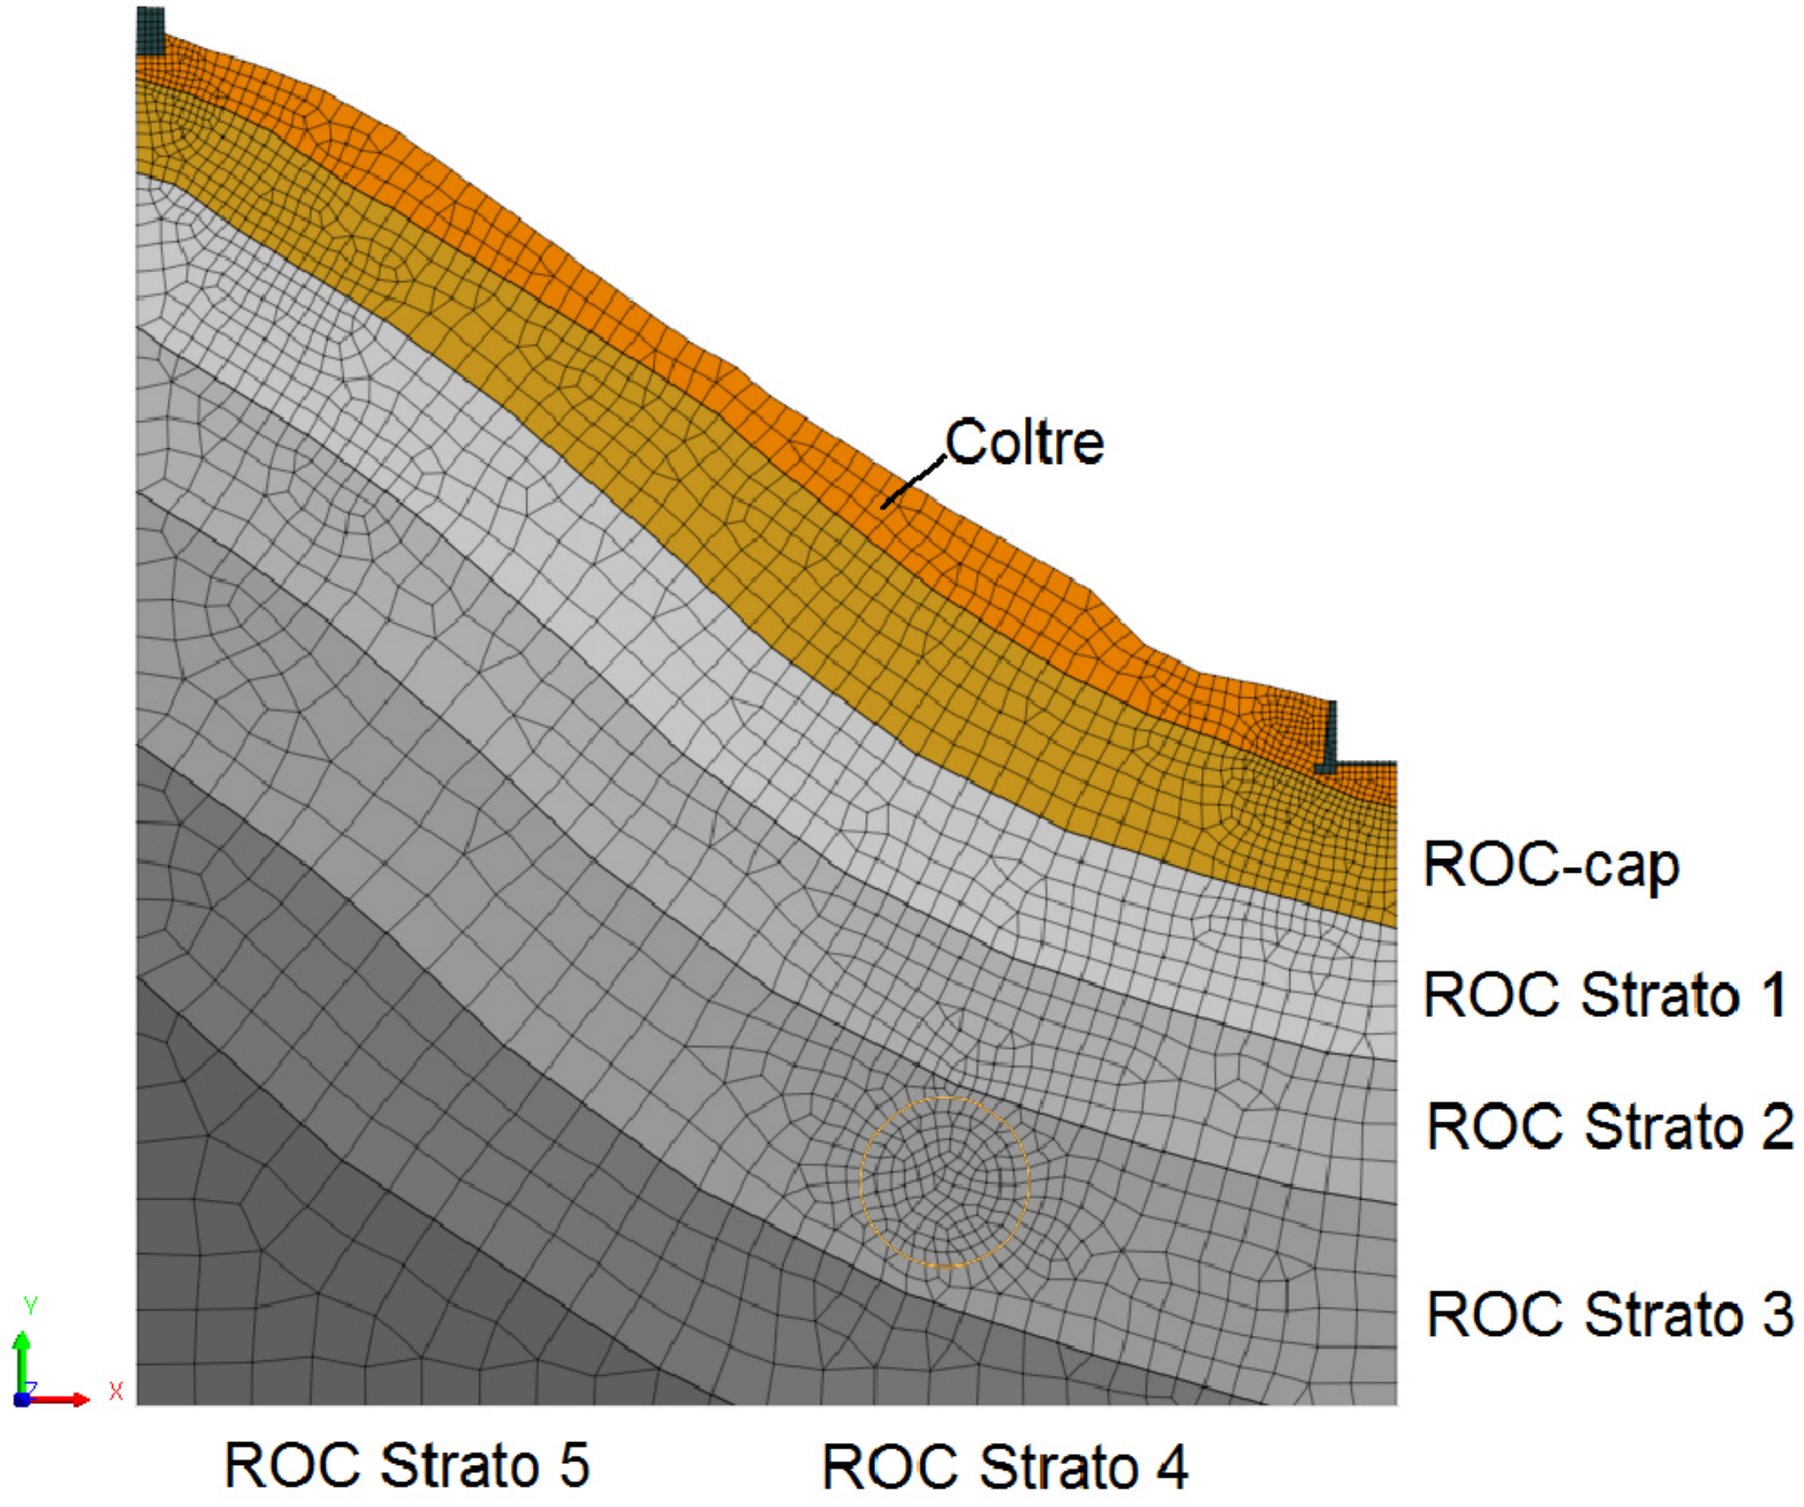
Figura 4-1 - Modello geotecnico ad elementi finiti - Stratigrafia

Figura 4-1 è riportata la maglia ad elementi finiti utilizzata, le differenti unità geotecniche considerate e i sovraccarichi variabili e permanenti applicati al modello.

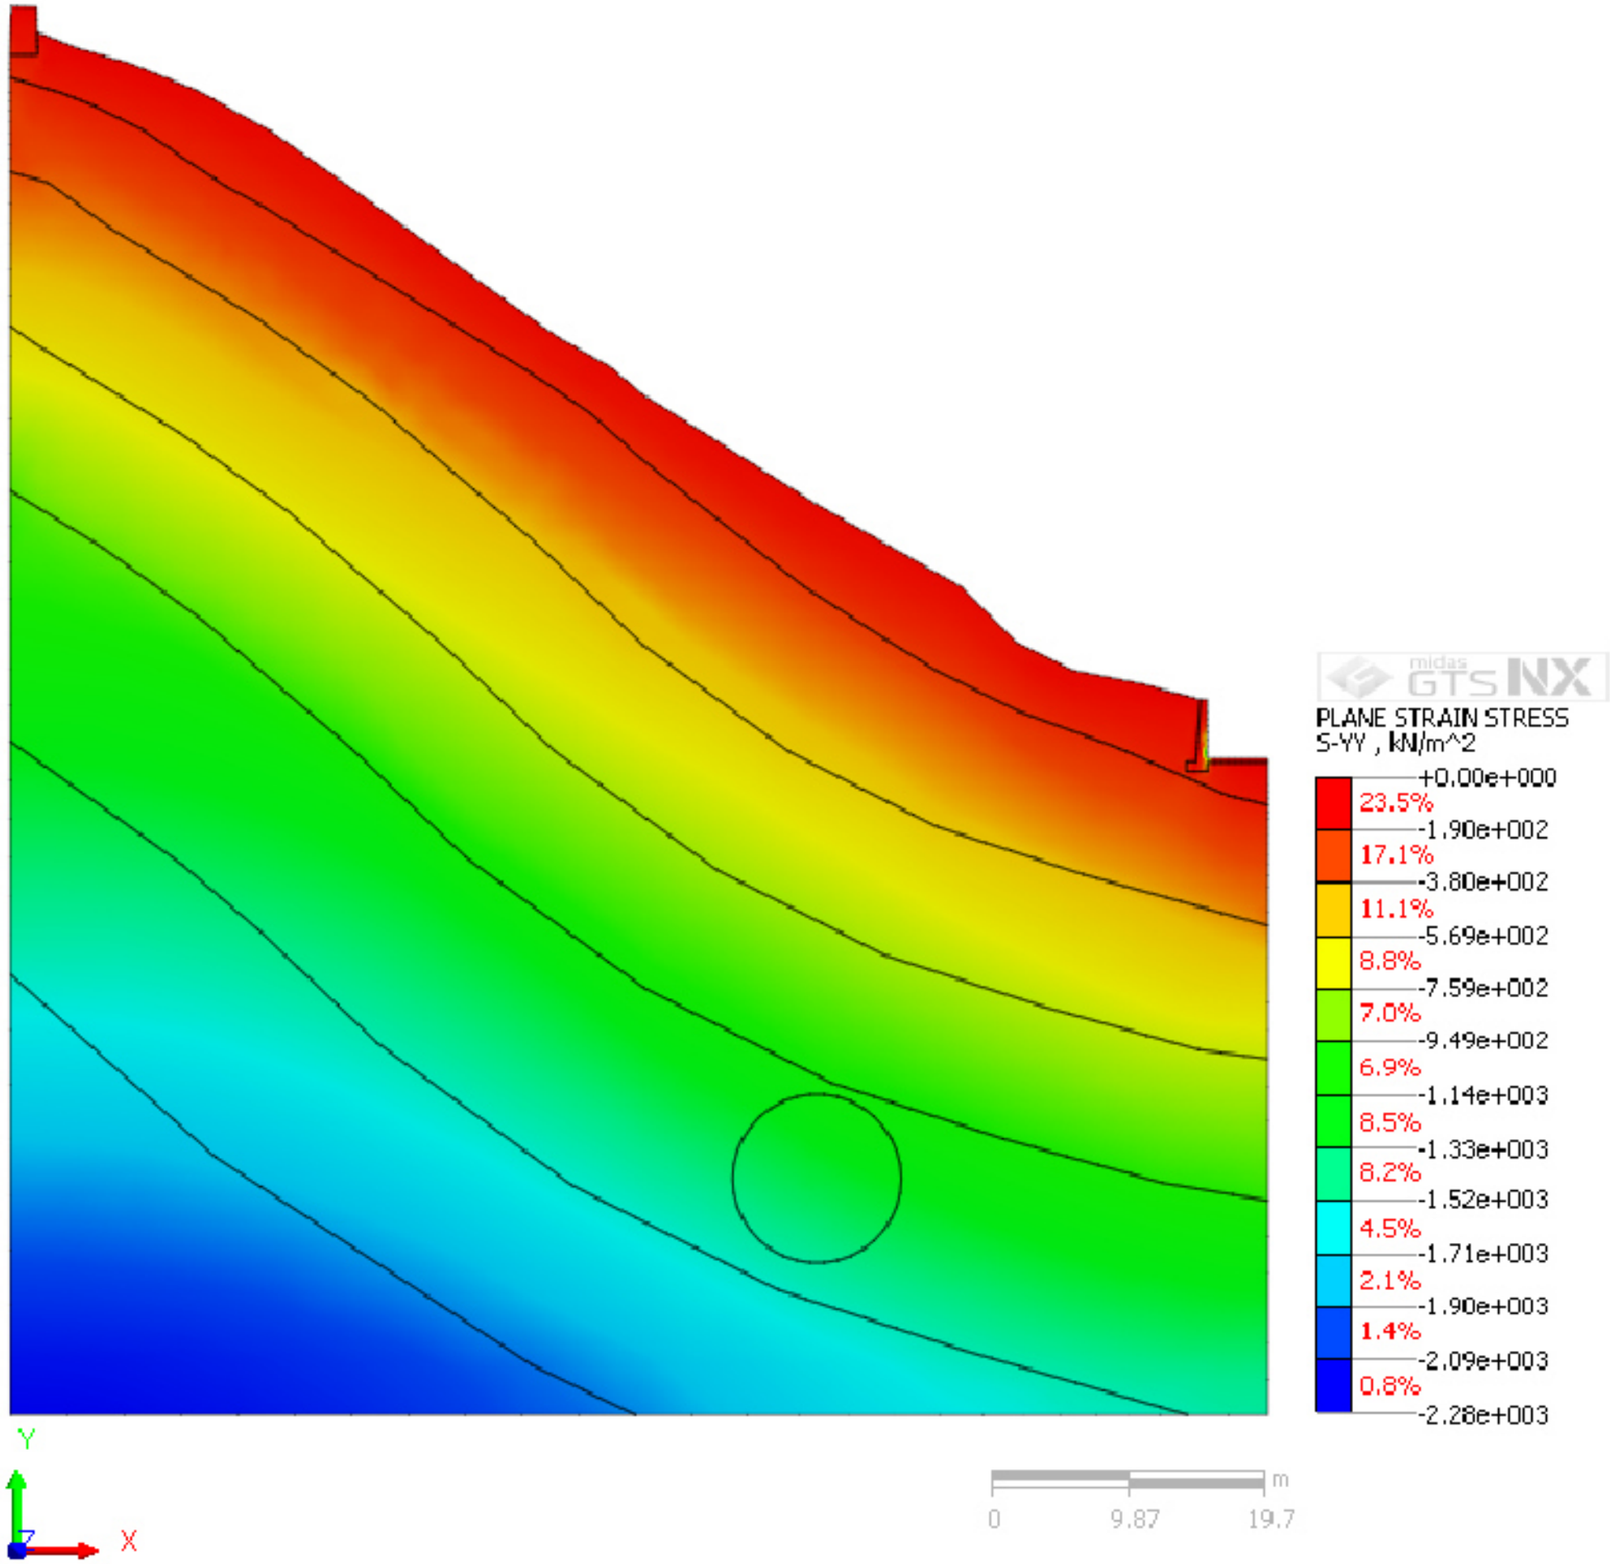
Figura 4-5 - Modello FEM per l'analisi delle condizioni attuali del versante - Stato di sforzo verticale

In **Figura 4-5** e **Figura 4-6** sono riportate le mappature ottenute per lo stato tensionale iniziale del modello numerico, in termini di sforzi totali verticali (σ_{yy}) e orizzontali (σ_{xx}).
