V1 - VALUTAZIONE DEL DISTURBO NEGLI EDIFICI

Punto	Ricettore / Indirizzo
NG-GE-V1-01	**Sig. Andrea Bozzano ; Via alla Brigna,10 - Genova**

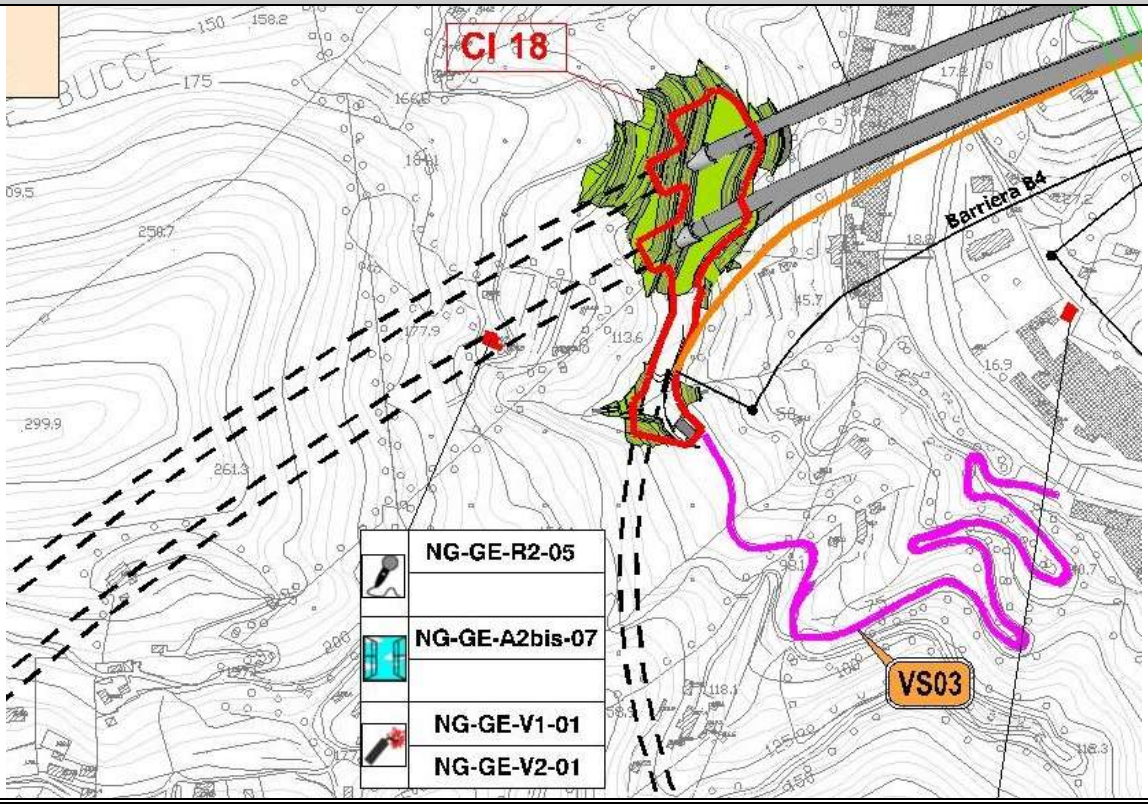
Punto	Ricettore / Indirizzo
NG-GE-V1-01	**Sig. Andrea Bozzano ; Via alla Brigna,10 - Genova**

Accelerometro posizionato sul pavimento del primo piano fuori terra.

Misura	*Data*	*Ora*	*Asse*	*a_w [mm/s²]*	*L_w [dB]*	*L_{lim} [dB]*	*Conforme UNI 9614*	*Note*
1	03/06/2019	11:46	Z	0,0	28.0	74.0	☑ SI ☐ NO	-
1	03/06/2019	11:46	Y	0,0	28.2	74.0	☑ SI ☐ NO	-
1	03/06/2019	11:46	X	0,0	29.6	74.0	☑ SI ☐ NO	-

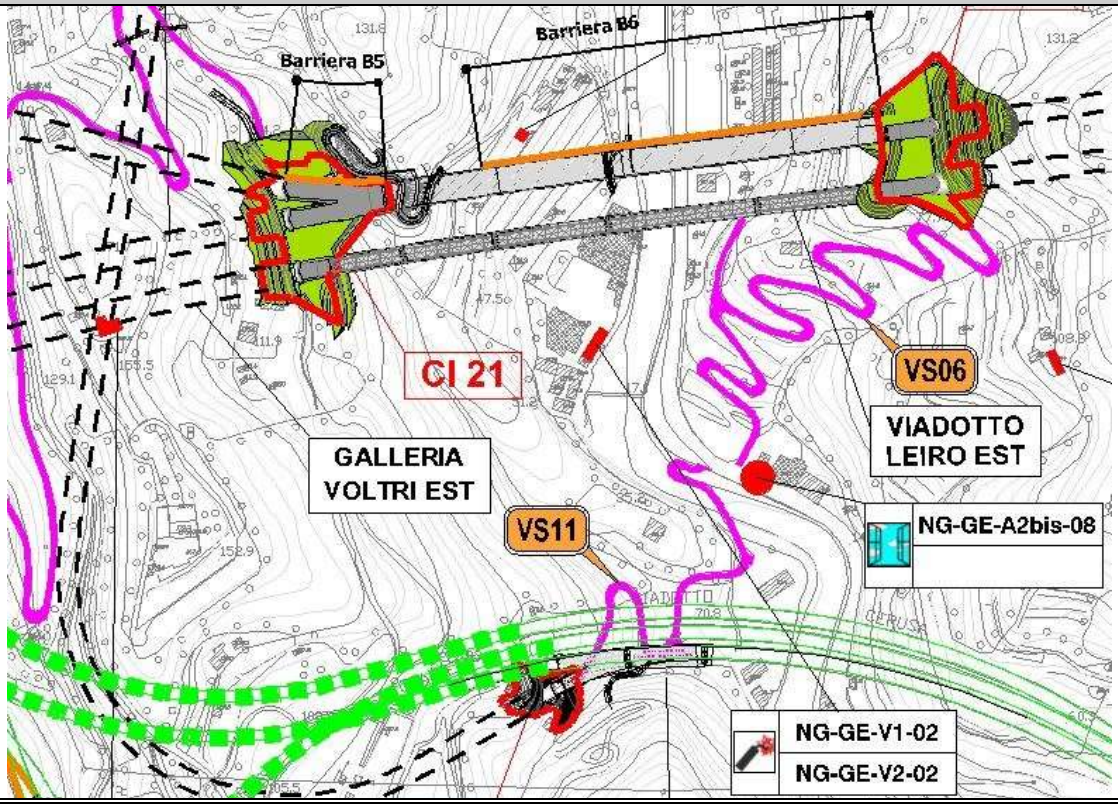
Punto **NG-GE-V1-02**	Ricettore / Indirizzo **Sig.ra Carla Bozzano ; Via Molinetto di Voltri,9 - Genova**

Edificio residenziale a 3 piani fuori terra in buone condizioni e stabilmente abitato. L'area circostante è a morfologia montuosa.

Misura	*Data*	*Ora*	*Postazione*	*Asse*	*Lw [dB]*	*Llim [dB]*	*Conforme UNI 9614*
2	30/05/2019	12:51	Ultimo solaio	Z	52,2	74.0	☑ SI ☐ NO
2	30/05/2019	12:51	Ultimo solaio	Y	37,3	74.0	☑ SI ☐ NO
2	30/05/2019	12:51	Ultimo solaio	X	41,2	74.0	☑ SI ☐ NO

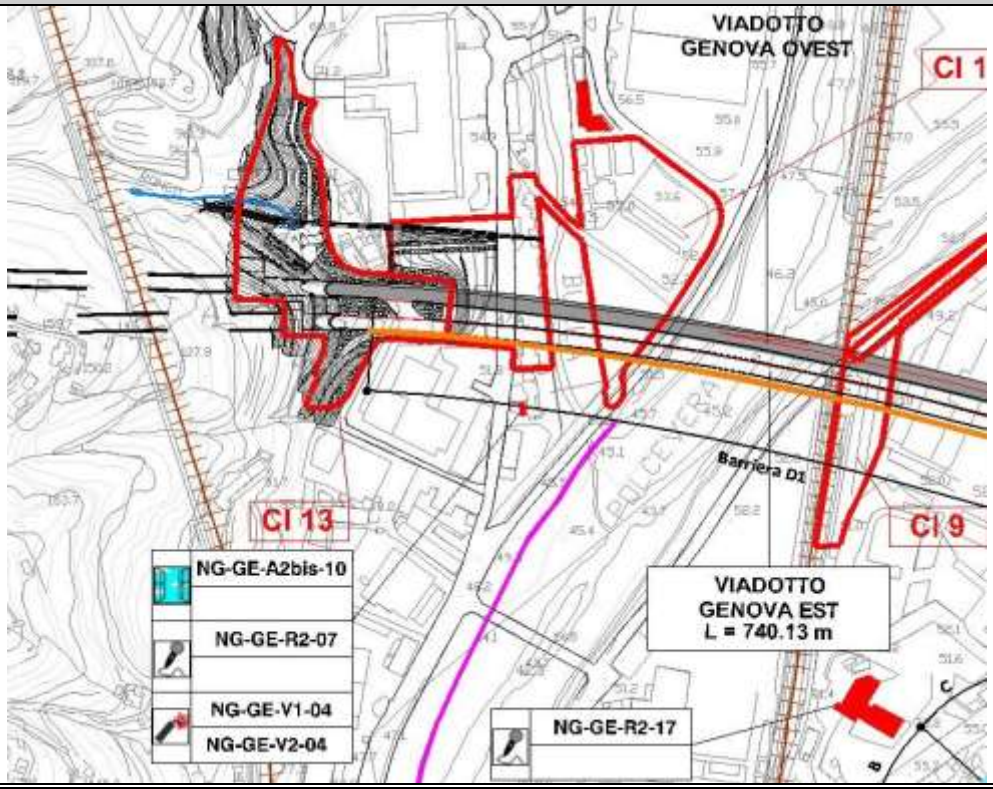
Punto **NG-GE-V1-04**	Ricettore / Indirizzo **Sig. Leandro Legato; Via al Santuario di nostra Signora della Guardia,15/A - Genova**

Edificio residenziale a 1 piano fuori terra in buone condizioni e stabilmente abitato. L'area circostante è a morfologia pianeggiante.

Misura	*Data*	*Ora*	*Postazione*	*Asse*	*Lw [dB]*	*Llim [dB]*	*Conforme UNI 9614*
1	08/04/2019	15:46	Primo solaio	Z	46.2	74.0	☑ SI ☐ NO
1	08/04/2019	15:46	Primo solaio	Y	42.2	74.0	☑ SI ☐ NO
1	08/04/2019	15:46	Primo solaio	X	41.9	74.0	☑ SI ☐ NO
