COMUNE DI USCIO

Comm.: ditta ROMA s.r.l.

RELAZIONE SUL MONITORAGGIO INCLINOMETRICO E PIEZOMETRICO DELLA DISCARICA PER INERTI IN LOCALITÀ CALCINARA

GIUGNO 2012

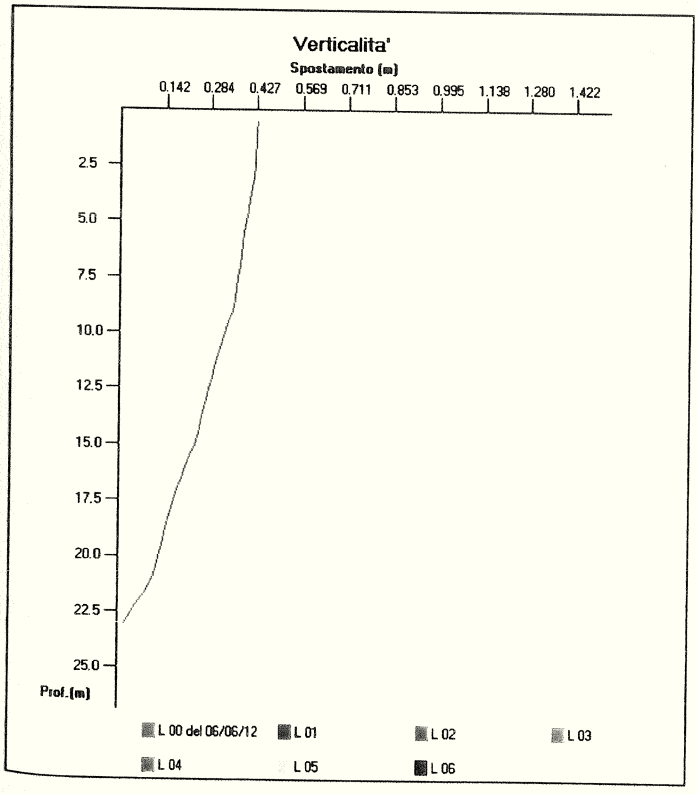
Fig. n. 1 – grafico deformazioni/profondità

L'analisi dell'orientamento delle guide G1-G3, assunte come piano di riferimento per le letture evidenzia una leggera rotazione di tale piano imputabile alla spiralatura del tubo inclinometrico intervenuta durante l'allestimento della postazione inclinometrica.

Si osserva anche un disassamento assiale rispetto alla verticale al terreno tra piede e testa dell'inclinometro pari a circa 43 cm.
Il piano di lettura G1-G3 risulta orientato a 326° N e, quindi, in direzione Nord – Nord Ovest.

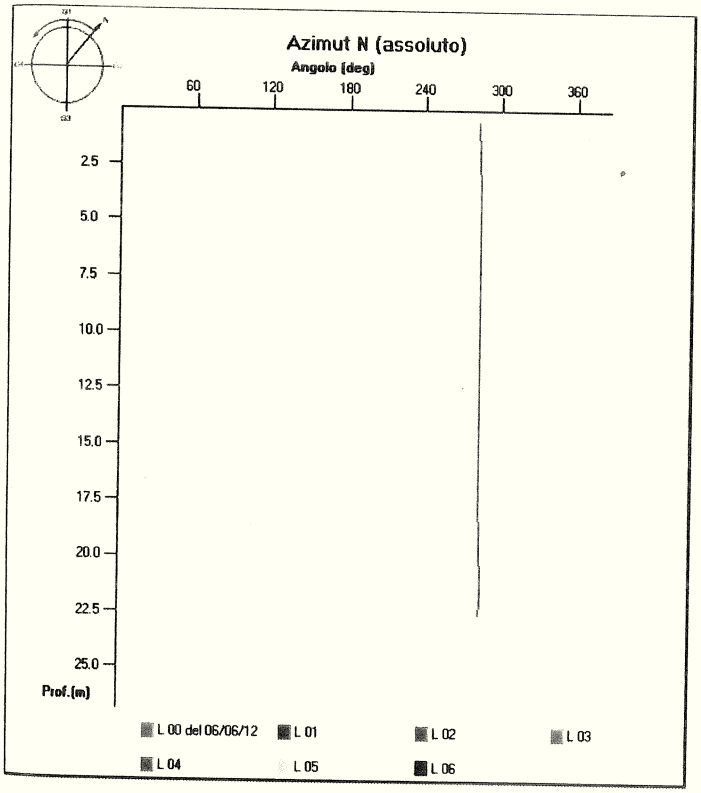
Fig. n. 2 – disassamento del piano di lettura rispetto al Nord

Si osserva lungo il tubo inclinometrico un pronunciato disassamento assiale rispetto alla verticale al terreno, tra piede e testa dell'inclinometro.

Tale valore della divergenza è pari ad 1.12 m.

Si ritiene che tale valore di divergenza, pari al 4,8% dello sviluppo longitudinale dell'inclinometro, superi già in oggi il valore massimo di tolleranza (2,5%) prevista dalla letteratura internazionale per l'esecuzione delle misure inclinometriche.

La deformazione del piano di lettura comporta difficoltà nella lettura del canale riferito alla guida G3.

Il piano di lettura G1-G3 risulta orientato di circa 302° N in direzione Nord Ovest.
