ALLEGATO TECNICO – RELAZIONE SULLE CRITICITÀ IDRAULICHE DEL SITO DI INTERVENTO DELLE OPERE RELATIVE ALLA NUOVA VIABILITÀ "AURELIA BIS" INSISTENTI NELLA VALLE DEL TORRENTE CARAMAGNA A IMPERIA RIFERITA ALLA S.S. 1 AURELIA – VARIANTE ALL'ABITATO DI IMPERIA

1 ° LOTTO FUNZIONALE [rif. Numero Pratica V289b]

Imperia. 12/03/2025

RELAZIONE SULLE CRITICITÀ IDRAULICHE DEL SITO DI INTERVENTO DELLE OPERE RELATIVE ALLA NUOVA VIABILITÀ "AURELIA BIS" INSISTENTI NELLA VALLE DEL T. CARAMAGNA A IMPERIA

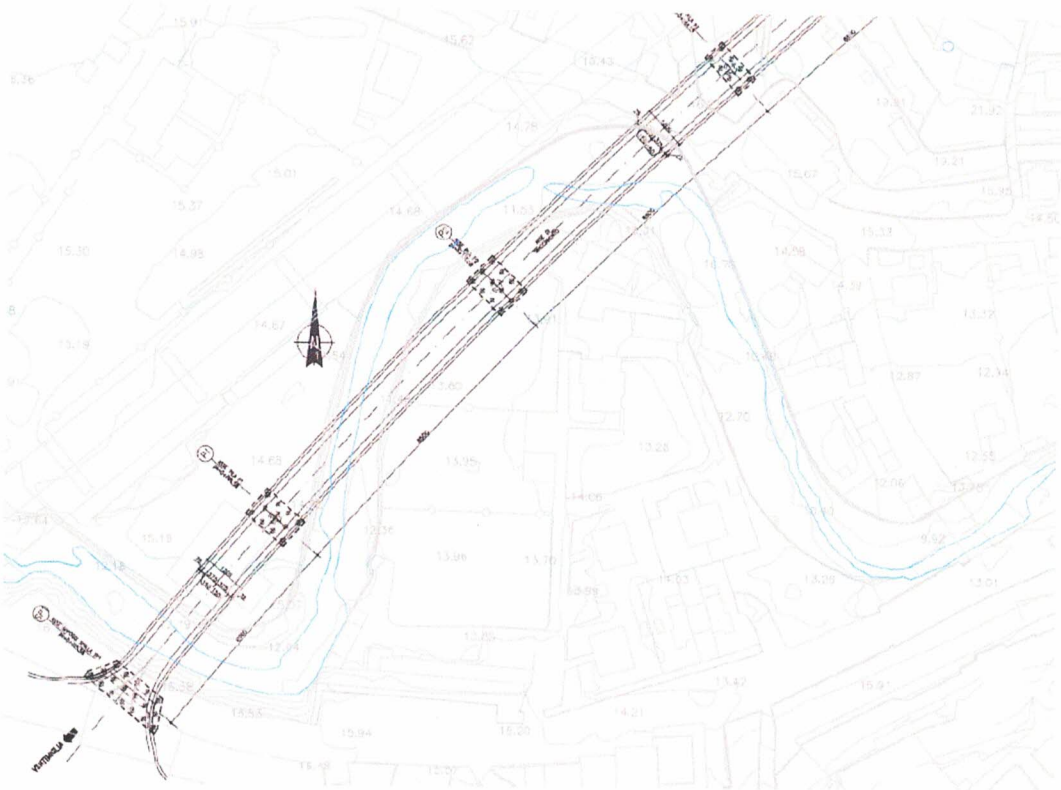
Grafico nr 1 – Planimetria opere di progetto Aurelia Bis nella valle del t. Caramagna

La zona di insistenza delle strutture dell' Aurelia Bis nel vallone di Caramagna a Imperia è ubicata in un tratto di fondovalle caratterizzato da un andamento prevalentemente meandriforme del torrente. A causa di tale conformazione morfologica tali opere stradali attraversano il torrente in diversi punti mediante la costruzione di un viadotto le cui pile poggiano nelle zone limitrofe all'alveo (v. planimetria seguente).

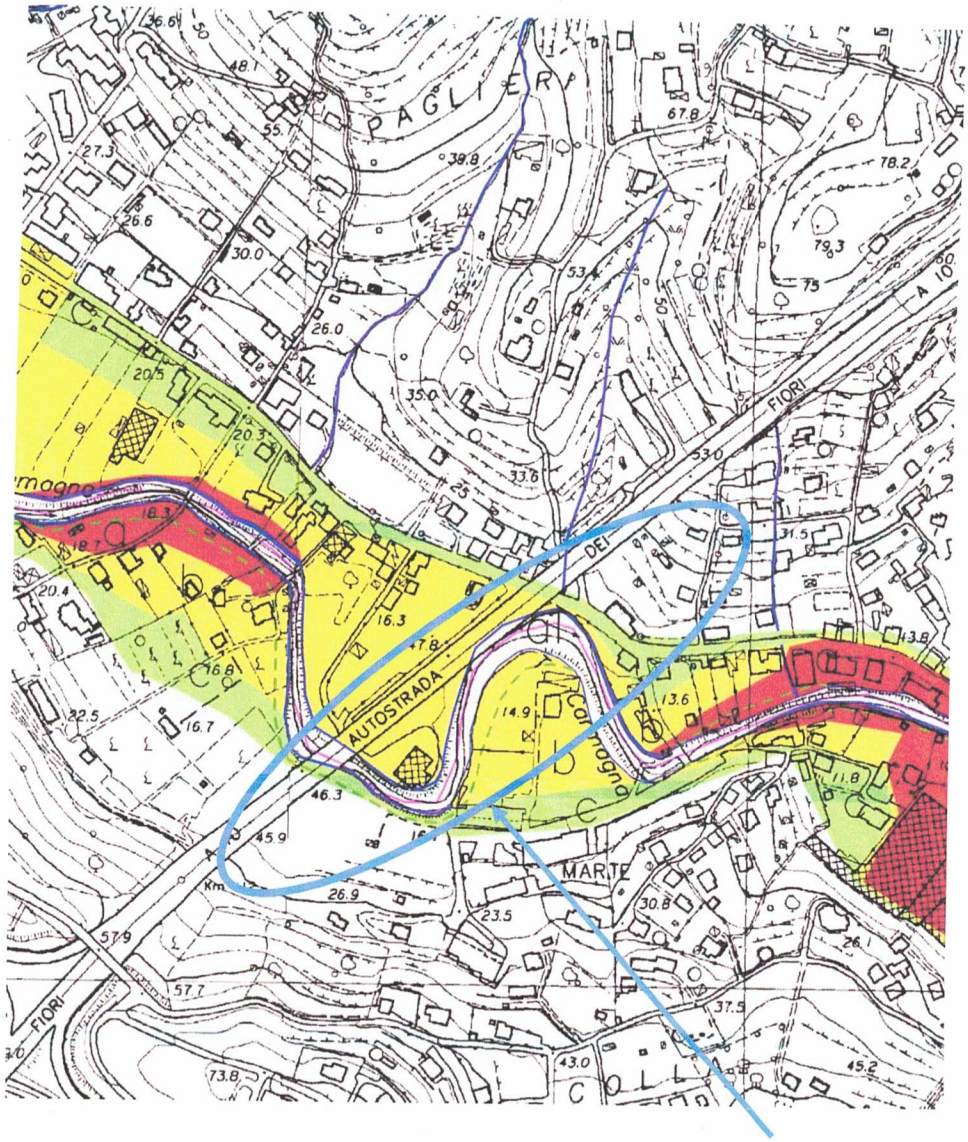
Grafico nr 2 – estratto da Piano di Bacino t. Caramagna – Fasce fluviali - Zona di insistenza del viadotto Aurelia Bis

Il Piano di bacino del t. Caramagna individua nella suddetta zona un' ampia fascia di area esondabile con tempo di ritorno duecentennale o superiore; ossia il torrente Caramagna nella zona di intervento presenta una forte tendenza all'esondazione , tale da interessare le aree di insistenza delle pile dei viadotti.

Infatti tali pile risultano limitrofe all'alveo attivo del torrente ed inserite all'interno della fascia fluviale duecentennale (v. grafico nr 1 e 2). Ciò comporta che in caso di alluvione e conseguente esondazione del torrente esse costituiscono uno sbarramento al movimento esondativo determinando rigurgiti localizzati della corrente con conseguente erosione spondale e/o possibilità di deviazione dei volumi d'acqua esondanti. In tale situazione potrebbero quindi verificarsi innalzamenti localizzati del livello dell'acqua (con conseguente aggravio della situazione attuale) e/o deviazioni del flusso in aree che allo stato attuale non sarebbero interessate dall' esondazione. Il progetto depositato dai tecnici ANAS non ha analizzato tale problematica risultando pertanto **carente di studi specifici in grado di dimostrare il non aggravio del rischio idraulico dell'opera** di progetto rispetto alla condizione attuale.

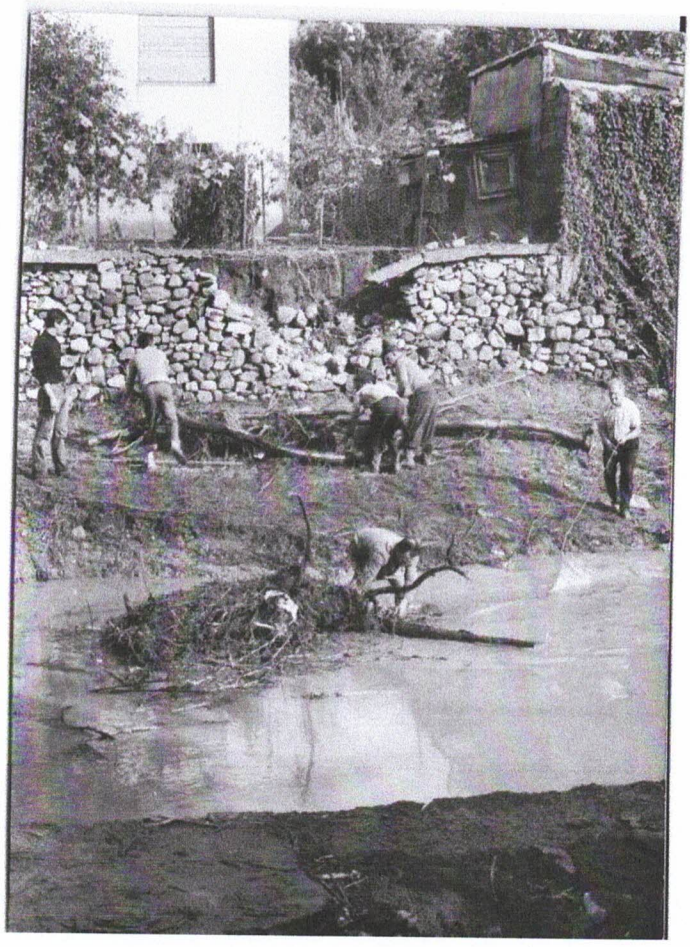
foto nr 1 – alluvione 1981 zona Marte /Caramagna – evidenza di cedimento delle arginature a secco presenti in zona

foto nr 2 – alluvione 1981 zona Marte /Caramagna – evidenza della quota raggiunta dal livello dell'acqua durante il passaggio della piena

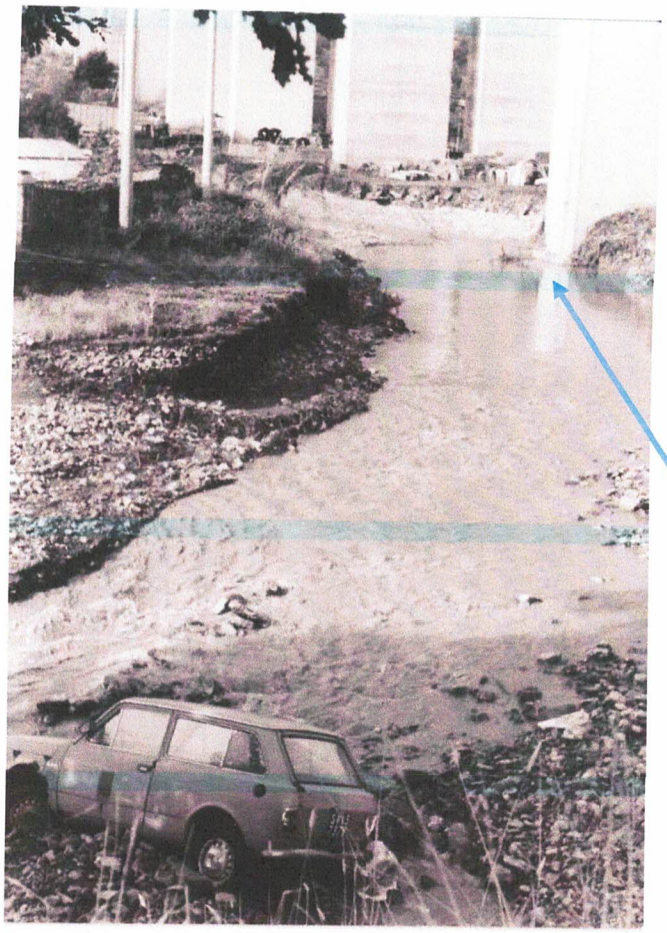
foto nr 3 – alluvione 1981 zona Marte/Caramagna – evidenza di stato erosivo ai piedi delle pile del viadotto autostradale

Alla luce della gravità dello stato esondativo documentato dalle precedenti foto risulta pertanto maggiormente necessario redigere uno studio idraulico dettagliato in grado di dimostrare inequivocabilmente l'assenza di aggravio di rischio idraulico. Inoltre dalla foto nr 3 si evidenzia l'effetto erosivo legato alla costruzione di pile insistenti nelle aree esondanti del tratto di torrente Caramagna in questione ; infatti le pile riportate nella suddetta foto (viadotto dell'autostrada dei fiori) risultano ubicate in zone del tutto analoghe a quelle del progetto dell'Aurelia bis , ossia anch'esse insistenti nelle aree perifluviali allagabili del t. Caramagna. Durante l'esondazione del 1981 tali manufatti hanno causato un intralcio al libero deflusso della corrente che, limitata volumetricamente nel suo deflusso, ha incrementato il potenziale erosivo scalzando il piede delle arginature e causando la rottura degli argini (v. anche foto nr 1) .

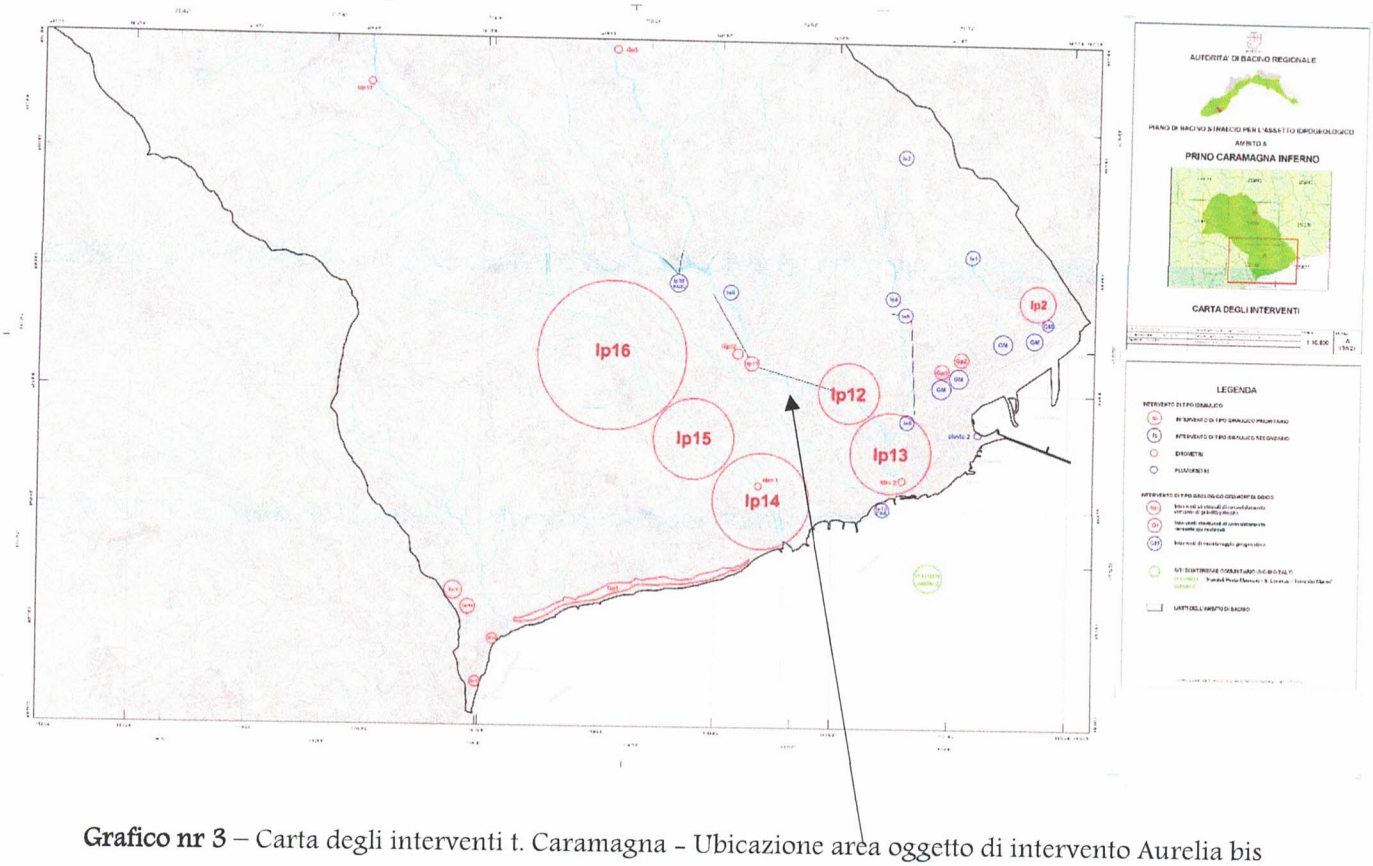
Grafico nr 3 – Carta degli interventi t. Caramagna - Ubicazione area oggetto di intervento Aurelia bis

Infine si riporta la seguente " Carta e piano degli interventi " del t. Caramagna contenuta nell'omonimo piano di bacino da cui si evince che la zona, considerata ad alto rischio, dovrebbe essere preventivamente interessata da interventi di carattere risanativo spondale .

In particolare gli interventi previsti nella zona - interventi IP11 e IP12 - riguardano la realizzazione di allargamenti d'alveo e difese spondali , interventi che però nella zona di insistenza del tracciato dell'Aurelia Bis non sono stati mai realizzati. La situazione idrodinamica del paraggio risulta pertanto analoga a quella evidenziata nell'alluvione dle 1981 presentando allo stato attuale le medesime criticità; su tali criticità si inserisce il progetto dell'Aurelia bis che senza adottare accorgimenti tecnico costruttivi di salvaguardia idraulica e men che meno opere di salvaguardia idraulica conformi a quanto prescritto dal Piano di bacino , ripropone le stese tipologie costruttive del passato già dimostratesi inadeguate o peggio aggravanti della situazione esondativa.
