WWF Savona
Indirizzo:
c/o ACLI
Piazza Marconi 2
17100 Savona

OGGETTO: VIA regionale. Pratica n. 330B. Realizzazione impianto miniidroelettrico sul T. Teiro in Comune di Varazze della potenza di 714 kWp e derivazione 400 l/s in condotta di lunghezza 3,2 km. Richiesta di sospensione.

OSSERVAZIONI

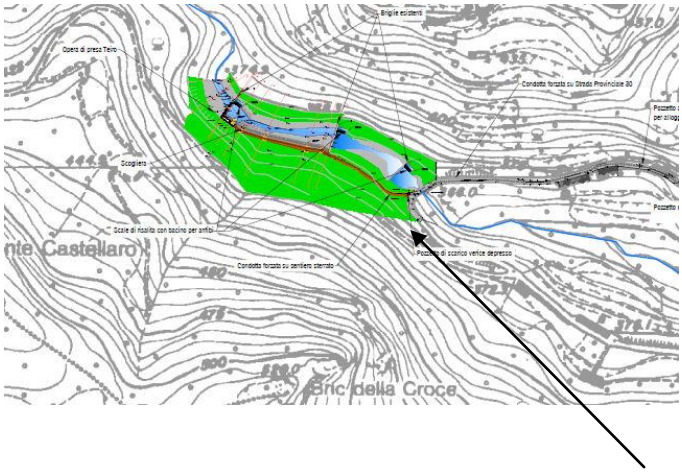
Foto ritraente il percorso ostruito ed in forte erosione, adiacente al ponte stradale di attraversamento del Torrente Teiro della strada provinciale, dove dovrebbero essere effettuati i lavori e posa in opera delle tubazioni. Si segnala che a pochi metri è in atto un movimento franoso qui sotto illustrato.

Particolare del grosso movimento franoso che ha interessato la strada provinciale SP 57 - Varazze Casanova Alpicella Stella S.Martino. (ora chiusa al transito) e che ha reso inagibile anche la strada sterrata a monte che conduce ai Prati di Polzemola.

Movimento franoso in atto che ha interessato la completa chiusura del tratto di strada provinciale SP 57.

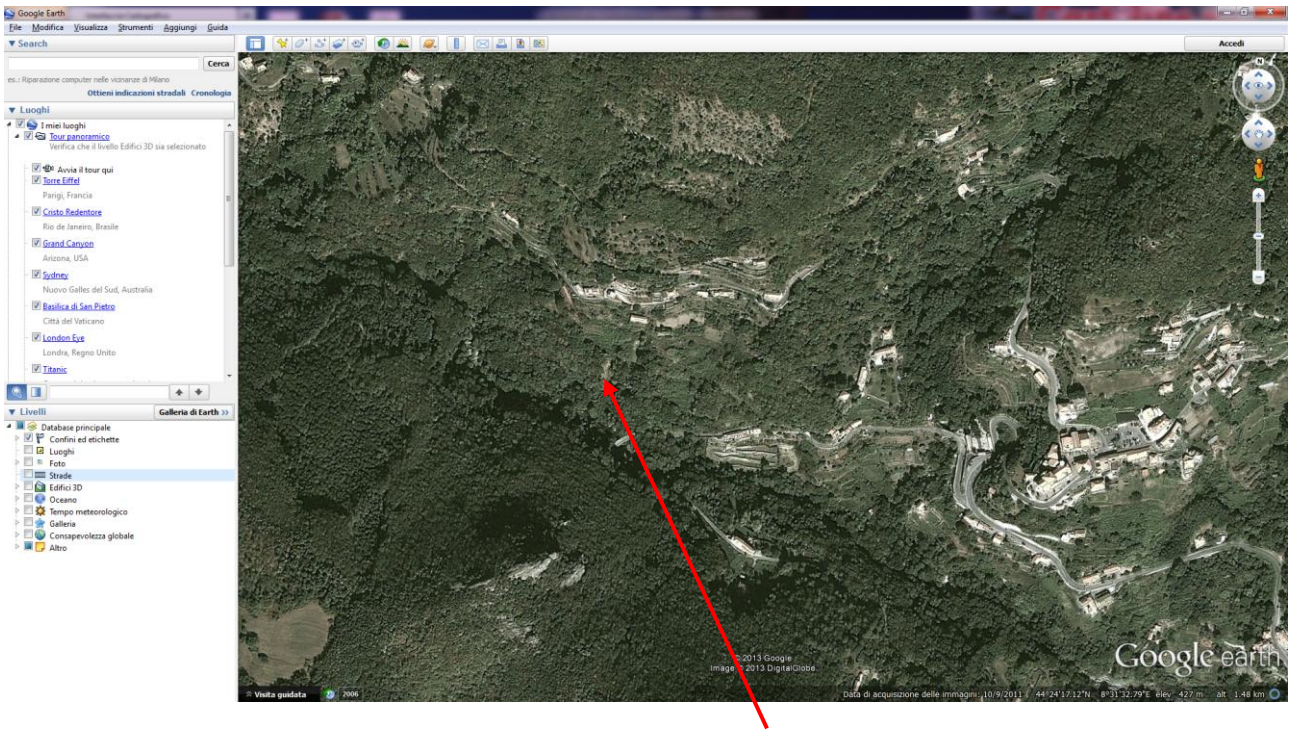
<u>Si osserva come le aree interessate dai lavori e dalle prese di captazione ricadano all'interno di in aree a pericolosita' di frana elevata e comunque con movimenti franosi in atto</u>

Si evidenzia come l'area di frana censita in realtà sia molto più ampia difatti sale a monte in prossimità del borgo abitativo.

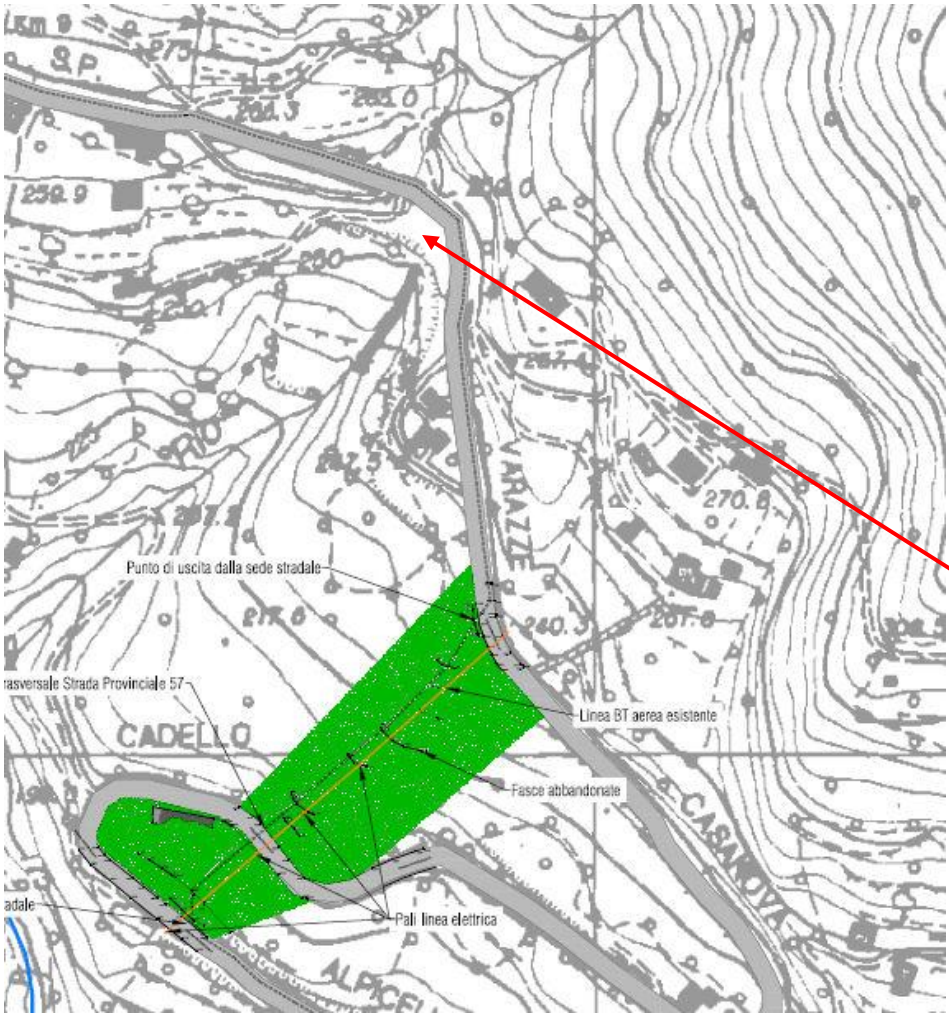
Particolare fotografico del 18-11-2014 ritraente l'area interessata dal movimento franoso di cui non è stato effettuato nessun intervento di ripristino o messa in sicurezza del versante, né indicato nella cartografia del piano di bacino come area a suscettività al dissesto.

Particolare fotografico del 16-10-2006 ritraente l'area interessata dal movimento franoso segnalato allora dalla scrivente Associazione alla competente Comunità Montana del Giovo.

Particolare fotografico del 16-10-2006 ritraente l'area interessata dal movimento franoso con caduta di piante e terreno all'interno del Torrente, segnalato allora dalla scrivente Associazione alla competente Comunità Montana del Giovo

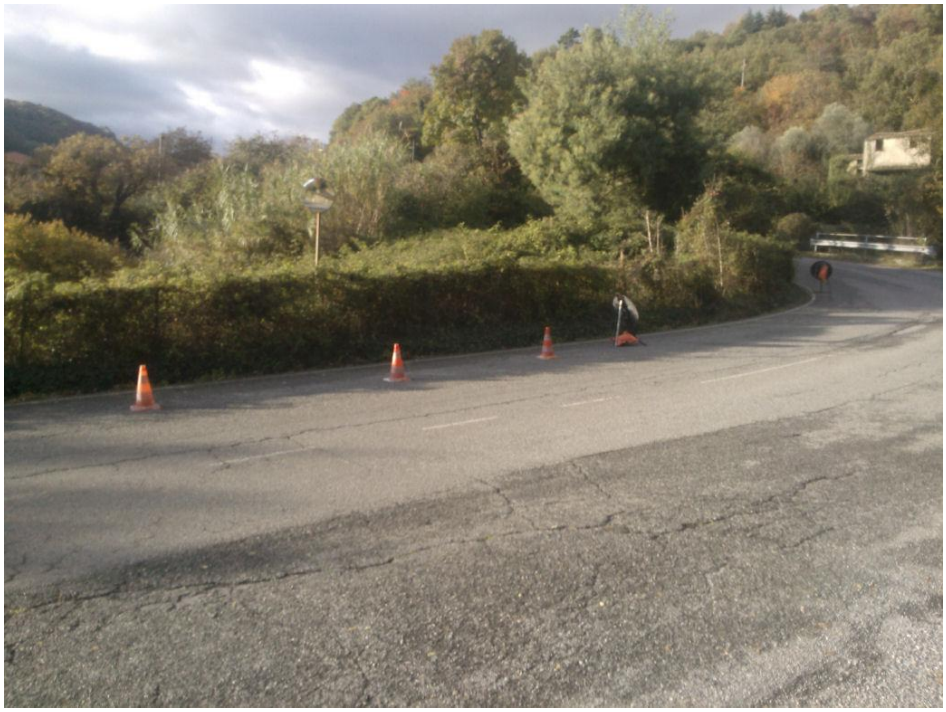
Estratto cartografico relativo al progetto presentato che ritrae la condotta lungo la strada provinciale Alpicella-Pero nelle loc. Runcu-Cadello.
In questa zona si segnala la presenza di un movimento franoso che ha interessato una scarpata sottostante la stessa sede stradale della provinciale.

Particolare fotografico ritraente la segnaletica posta lungo la provinciale per pericolo di smottamenti della sede stradale.

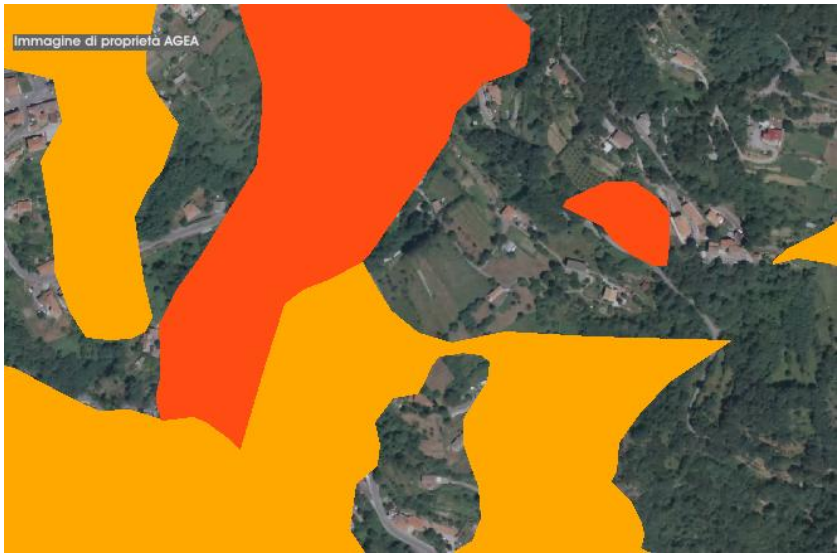
Particolare fotografico ritraente lo smottamento avvenuto nella parte sottostarne la strada provinciale

Piano di bacino stralcio del T. Teiro. Classificazione geomorfologica: la tubazione ricade in area a suscettività al dissesto MOLTO ALTA.

Aree a suscettiva al dissesto molto alta che interessano l'area oggetto delle tubazioni e dei movimenti franosi avvenuti.
