IMPIANTO IDROELETTRICO DEL TORRENTE ARGENTINA A MONTALTO LIGURE

R5 – RELAZIONE GEOLOGICA

PROGETTO DI REALIZZAZIONE DI IMPIANTO IDROELETTRICO DEL T. ARGENTINA NEI COMUNI DI MONTALTO LIGURE E MOLINI DI TRIORA (IMPERIA)

RELAZIONE GEOLOGICA

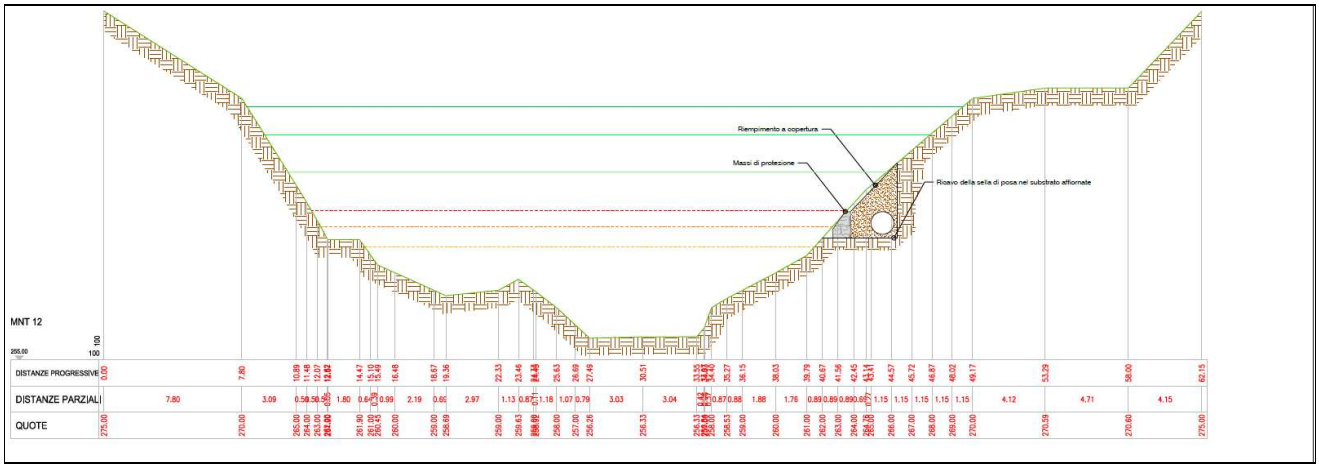
Sezione MNT 12 – Utilizzo di puntelli come opere di sostegno provvisionali - Estratto Tavola 2.10 - Totale 20 m

In questo tratto quindi dovranno essere accertate le caratteristiche stratigrafiche della porzione di versante coinvolta, dove sono stati abbancati materiali provenienti dalle attività di scavo connesse alla realizzazione della strada provinciale, quelle geotecniche dei terreni sciolti e quelle geomeccaniche dell'ammasso roccioso a cui fare riferimento per il piano di appoggio della suddetta scogliera in massi.

In considerazione della morfologia molto pendente della scarpata e della presenza della sede stradale a monte, si ritiene che per condurre eventuali sbancamenti in condizioni di sicurezza siano necessarie specifiche opere di sostegno provvisionali (i.e. puntelli).

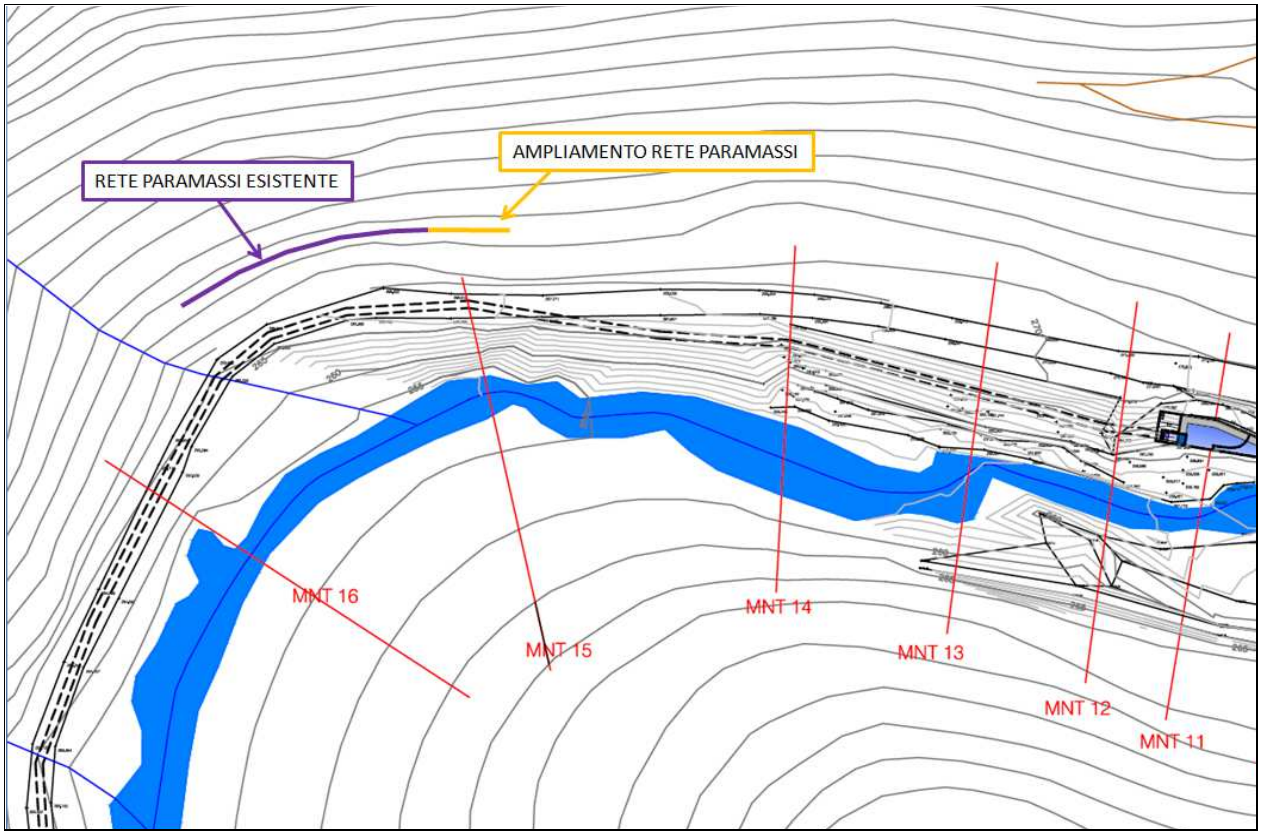
Indicazione rete paramassi esistente e ampliamento a progetto verso E – Totale 20 m

Specifici interventi dovranno invece riguardare la messa in sicurezza del percorso lungo la strada provinciale, fermo restando che alcune opere sono già state attuate ed altre sono previste nella Carta degli interventi del Piano di Bacino del T. Argentina in corrispondenza del tratto inferiore di fondovalle dove si sviluppa la condotta a progetto.

In primo luogo si ritiene opportuna un'adeguata estensione verso E dello sviluppo della barriera paramassi esistente lungo la porzione di versante a monte del tratto più settentrionale della condotta a progetto. E' opportuno altresì che l'intervento di consolidamento diretto in parete tramite rete metallica sia integrato con pannelli in funi d'acciaio in modo da garantire una più efficace azione di contrasto nei confronti dei blocchi rocciosi disarticolati che caratterizzano questo ambito di territorio.

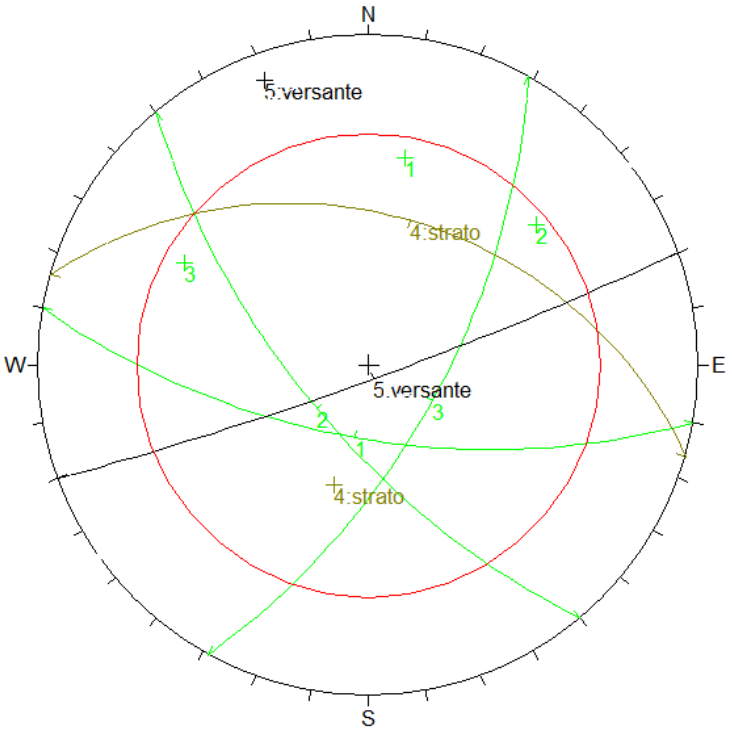
Stop 1

- STOP 1: in relazione all'esposizione del versante in questo settore, l'intersezione delle discontinuità indica potenziali cinematismi per scivolamento a cuneo e quindi significative condizioni di instabilità del fronte;

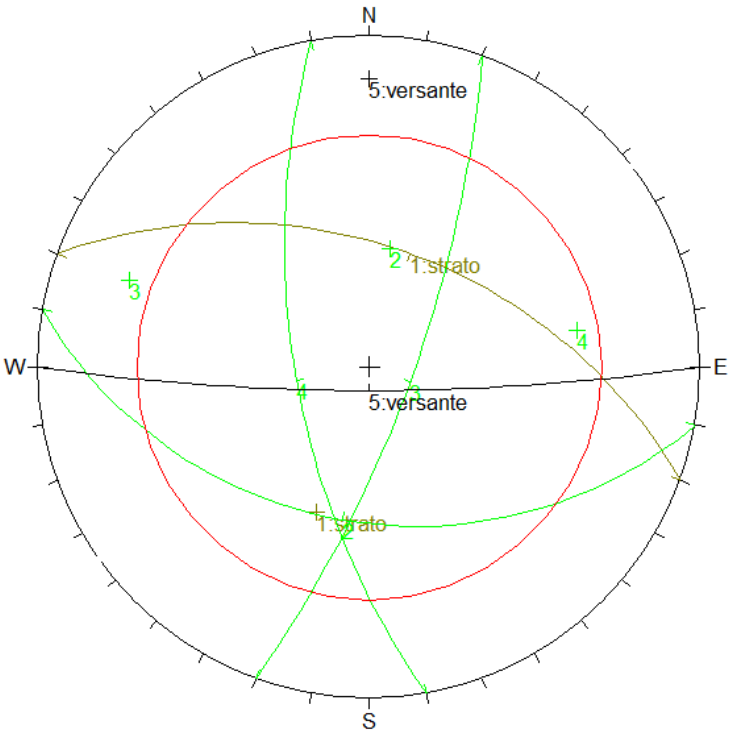
Stop 2

- STOP 2: analogamente allo stop 1, si riscontra l'intersezione delle superfici di discontinuità che possono dar luogo a fenomeni di crollo per scivolamento a cuneo;

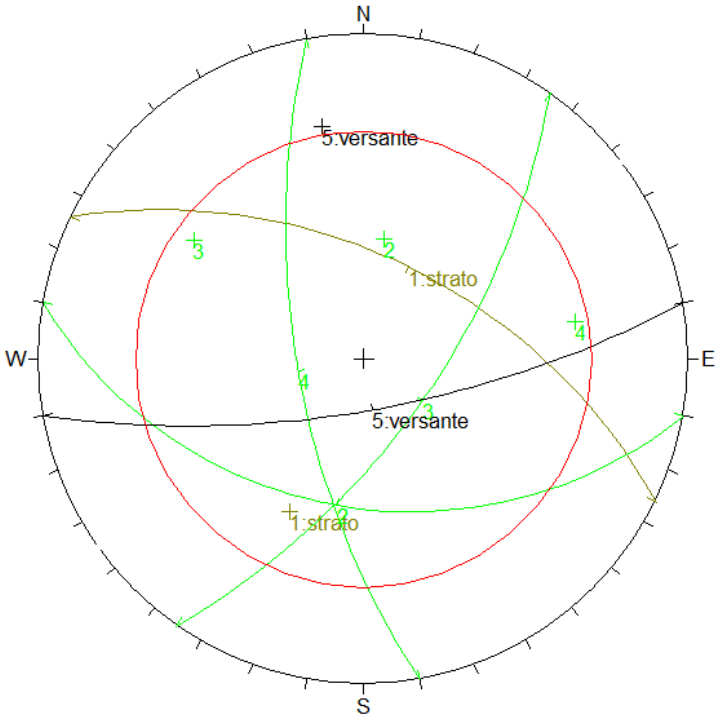
Stop 3

- STOP 3: anche in corrispondenza di questa stazione di misura sono confermate significative condizioni di instabilità, che peraltro hanno reso necessario in passato interventi di messa in sicurezza quali reti paramassi e pannelli in fune d'acciaio;

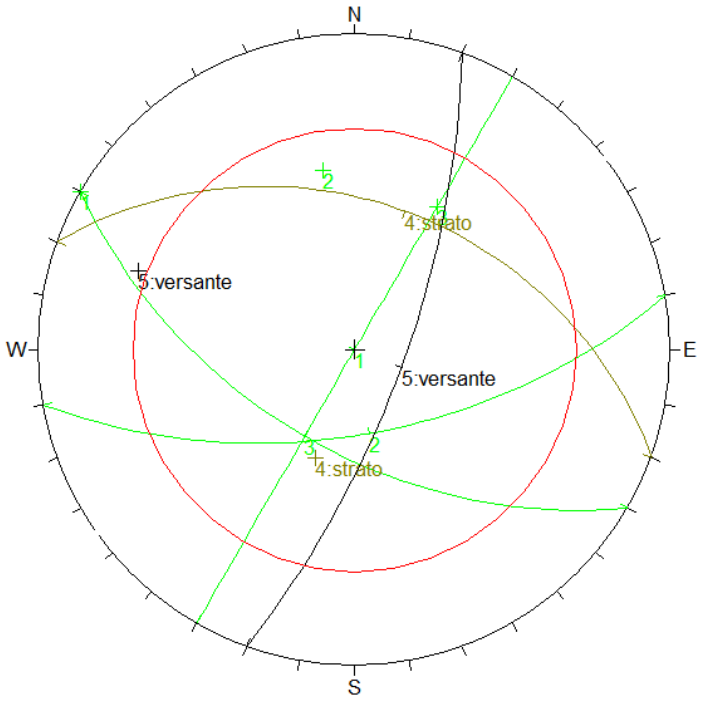
Stop 4

- STOP 4: per questa stazione di misura non si rilevano situazioni di instabilità; l'intersezione fra una discontinuità e la superficie di strato è caratterizzata da pendenze inferiori all'angolo di attrito di base assunto;

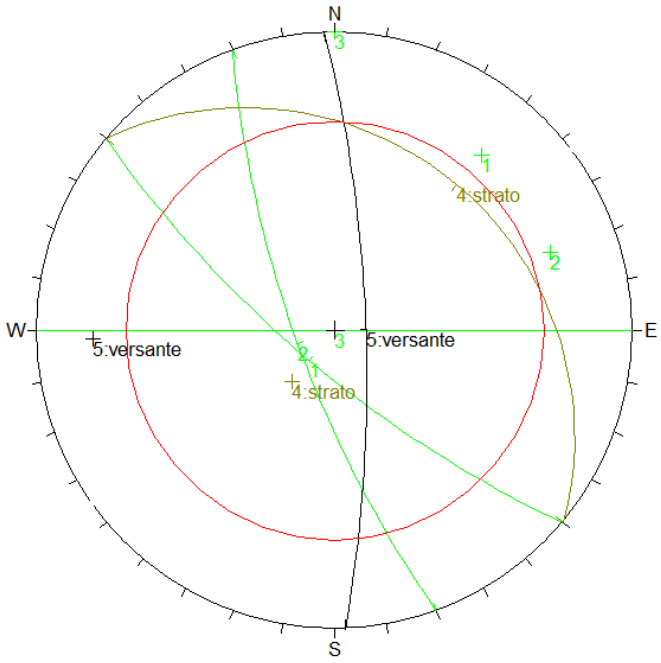
Stop 5

- STOP 5: per questa stazione di misura non si riscontrano intersezioni fra superfici di discontinuità e quella di strato in grado di determinare potenziali cinematismi;

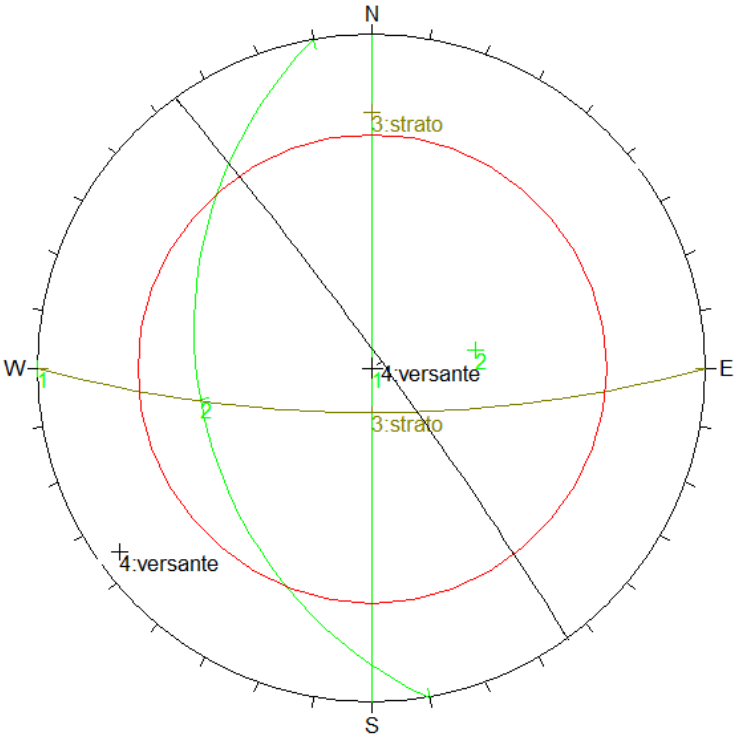
Stop 6

- STOP 6: per questa stazione di misura le intersezioni fra superfici di discontinuità e quella di strato potrebbero potenzialmente verificarsi, considerata la subverticalità del fronte e quindi non si possono escludere cinematismi;

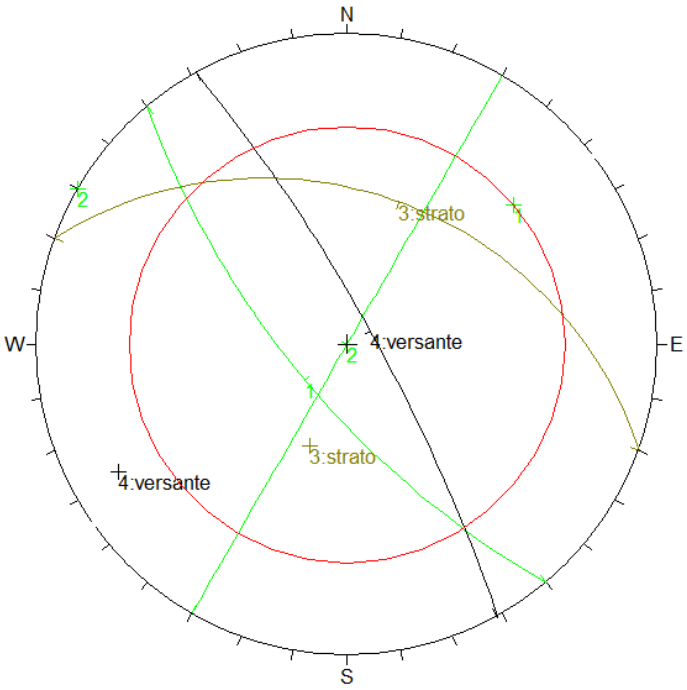
Stop 7

- STOP 7: i rapporti geometrici fra la superficie di strato e una discontinuità determinano una potenziale situazione di instabilità, individuata da una intersezione con pendenza minore rispetto al versante e maggiore rispetto all'angolo di attrito di base del giunto.

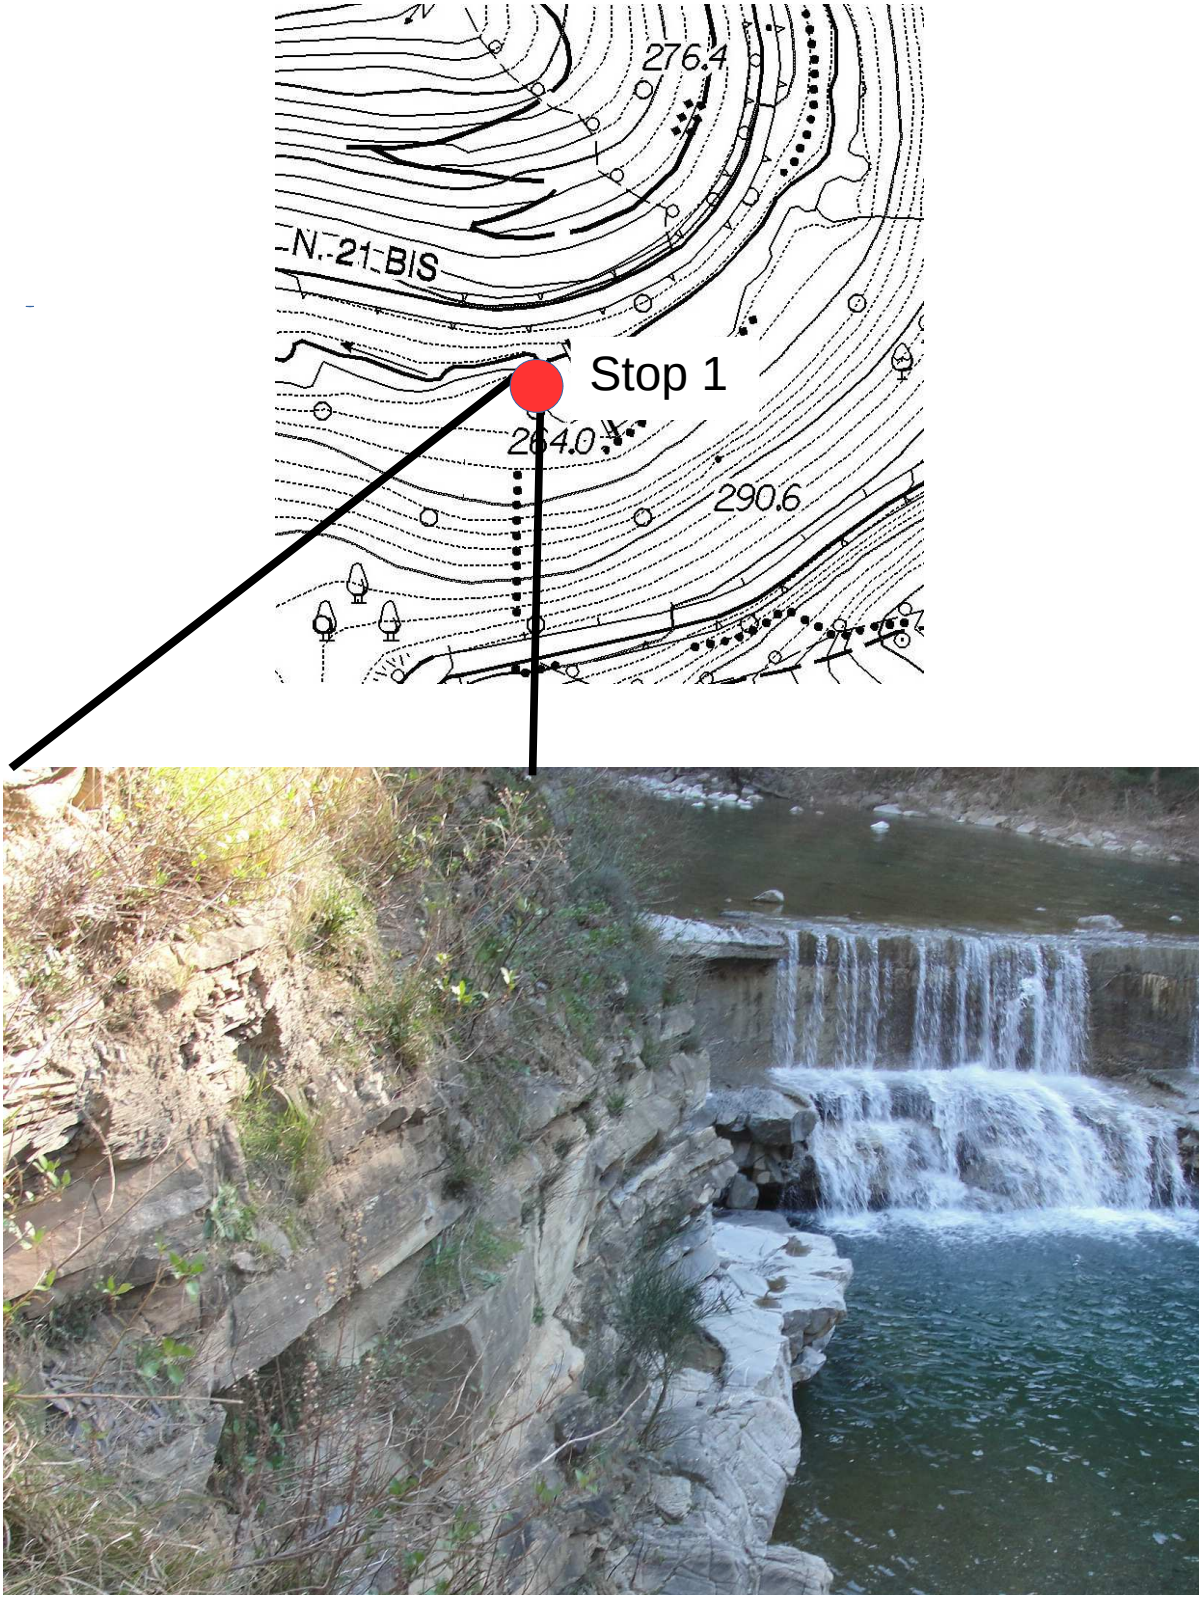
AMBITI LUNGO IL TRACCIATO DELL'IMPIANTO DOVE E' PREVISTA LA MESSA IN SICUREZZA

Fronte roccioso in corrispondenza dello STOP 1 dove sarà realizzata l'opera di presa dell'impianto a progetto (264 m s.l.m.), in cui sono previsti interventi di messa in sicurezza tramite reti metalliche di protezione

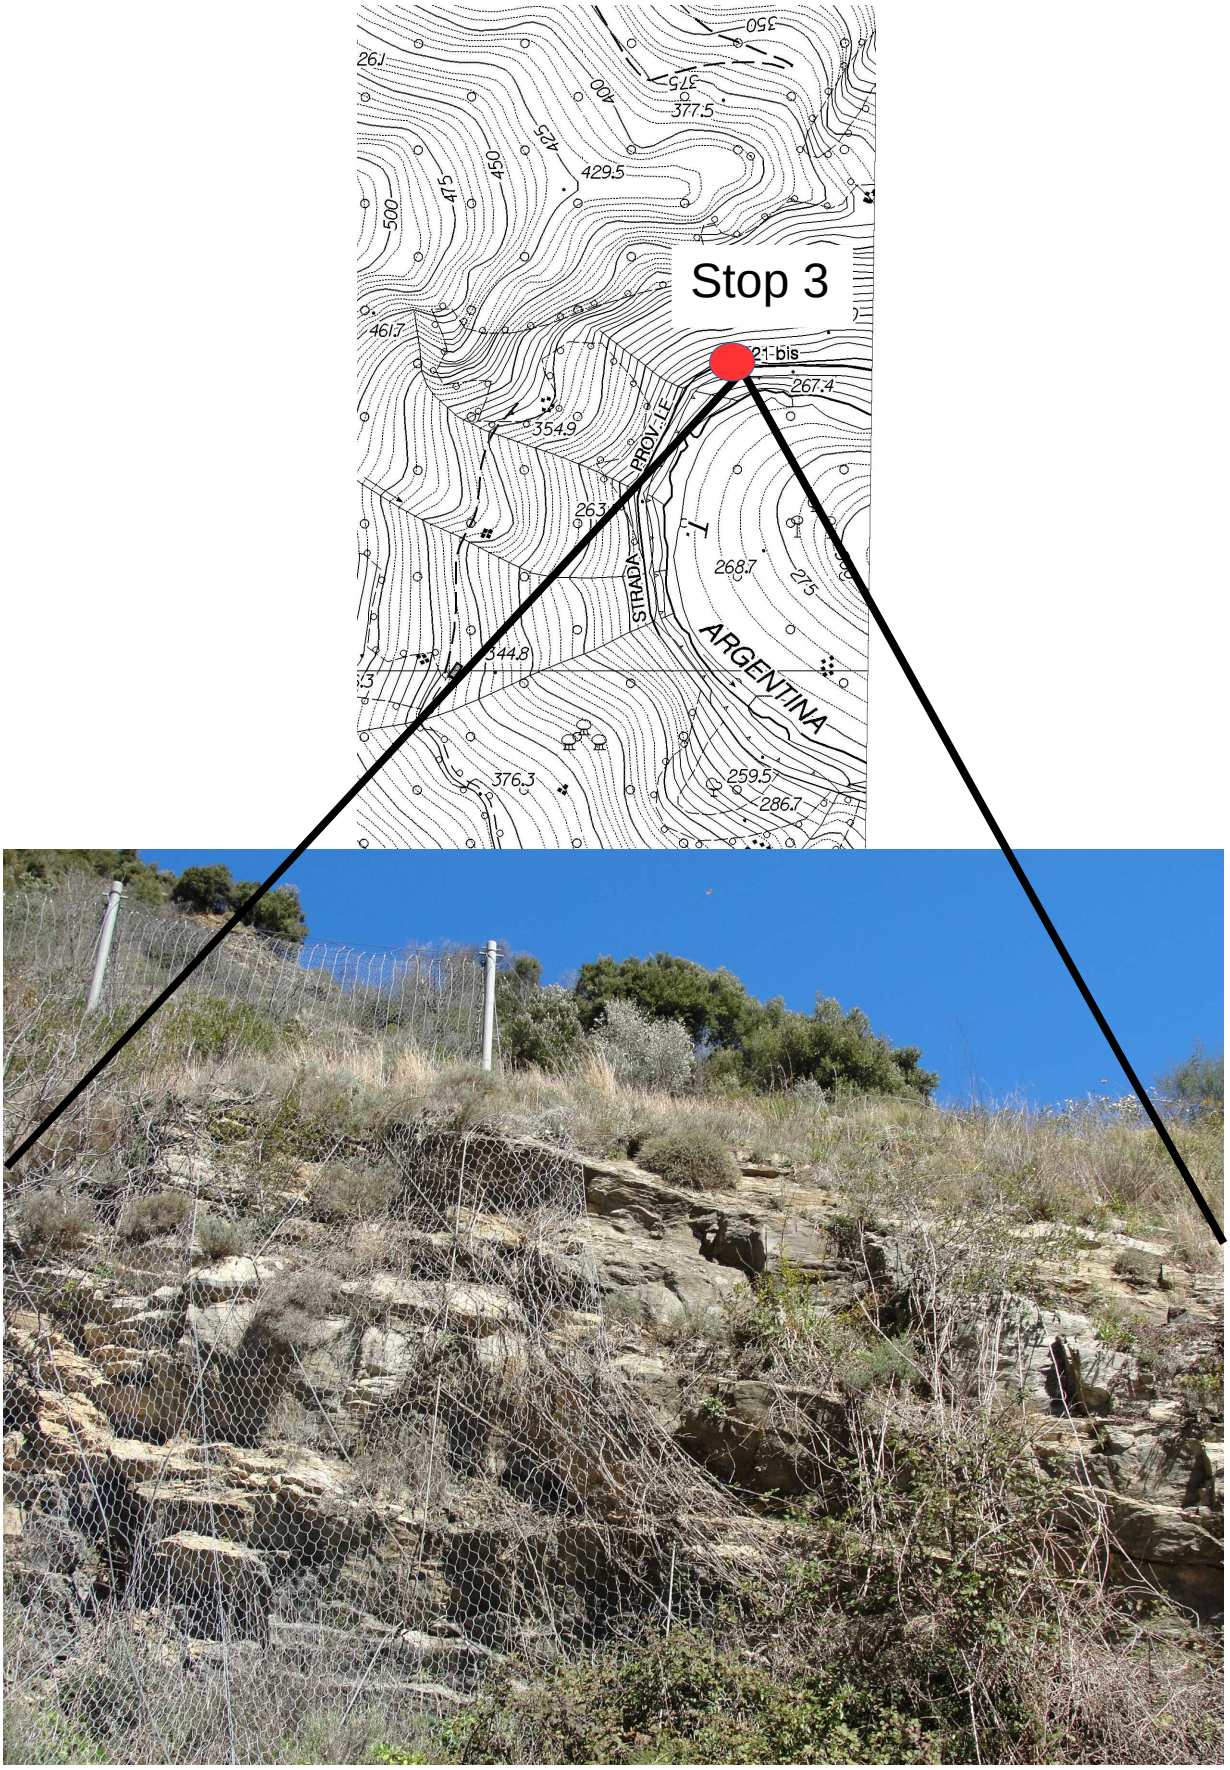
AMBITI LUNGO IL TRACCIATO DELL'IMPIANTO DOVE E' PREVISTA LA MESSA IN SICUREZZA

Parete rocciosa in prossimità dello STOP 3, caratterizzata da condizioni di equilibrio precarie, su cui è previsto un intervento di completamento della messa in sicurezza consistente nell'estensione della rete paramassi esistente.

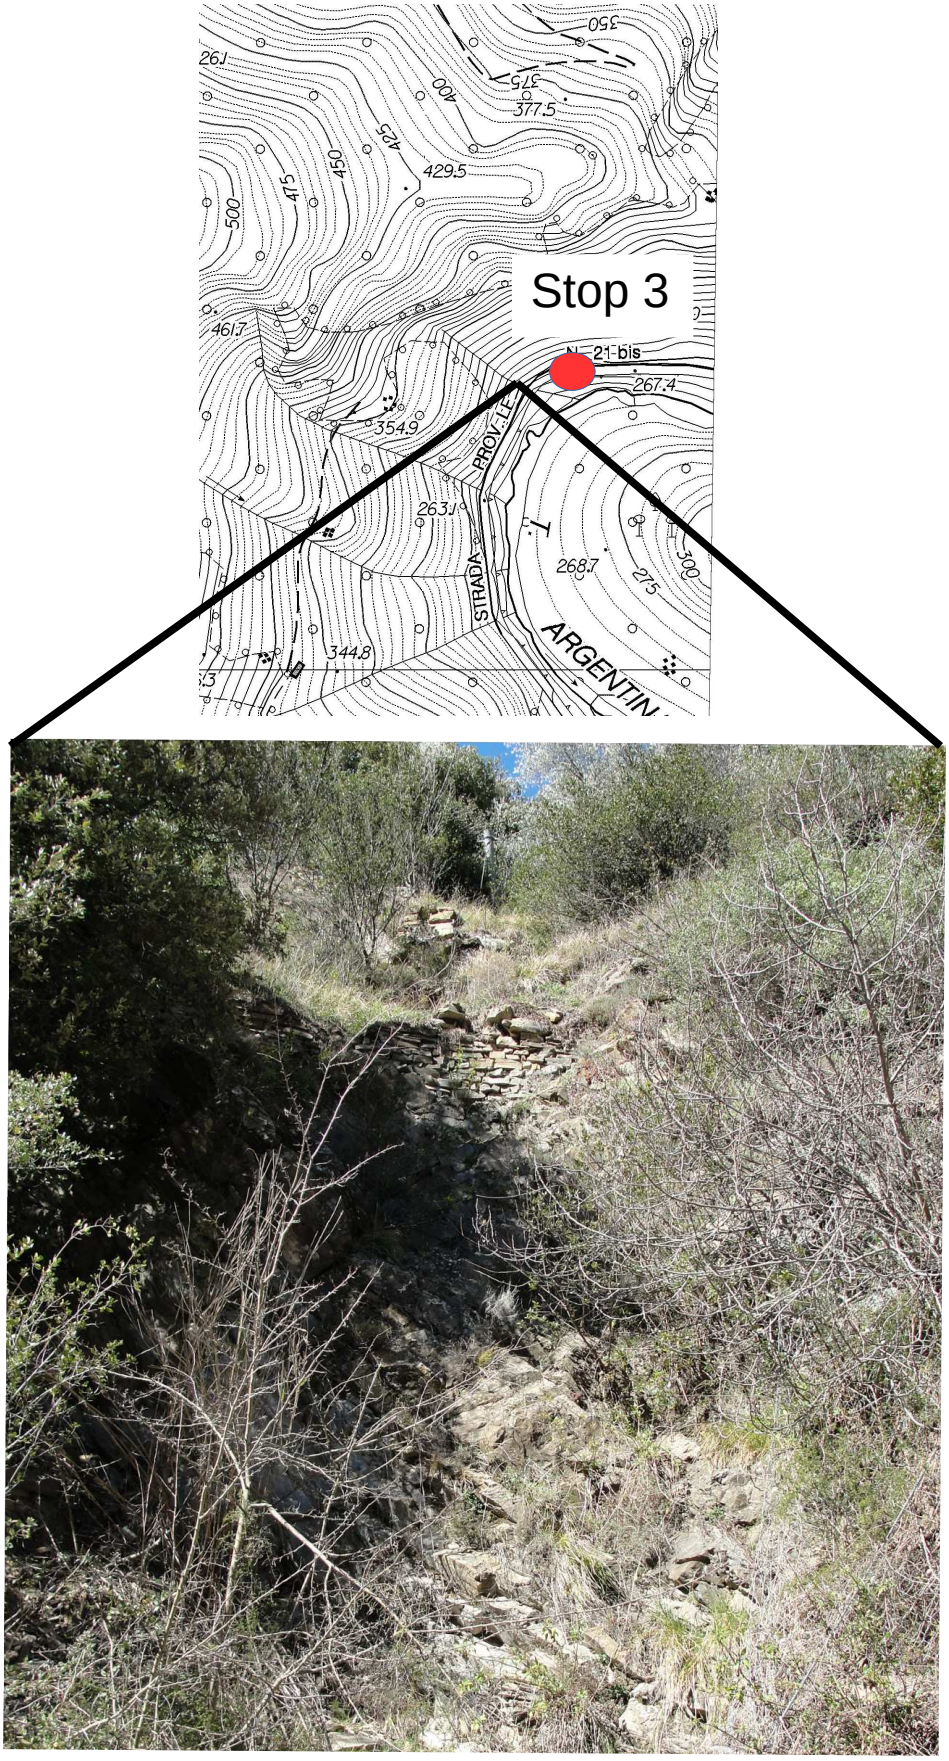
AMBITI LUNGO IL TRACCIATO DELL'IMPIANTO DOVE E' PREVISTA LA MESSA IN SICUREZZA

Impluvio secondario caratterizzato da trasporto solido che può interessare la sede stradale; in corrispondenza dell'attraversamento della carreggiata è necessaria la realizzazione di un muro a protezione della viabilità

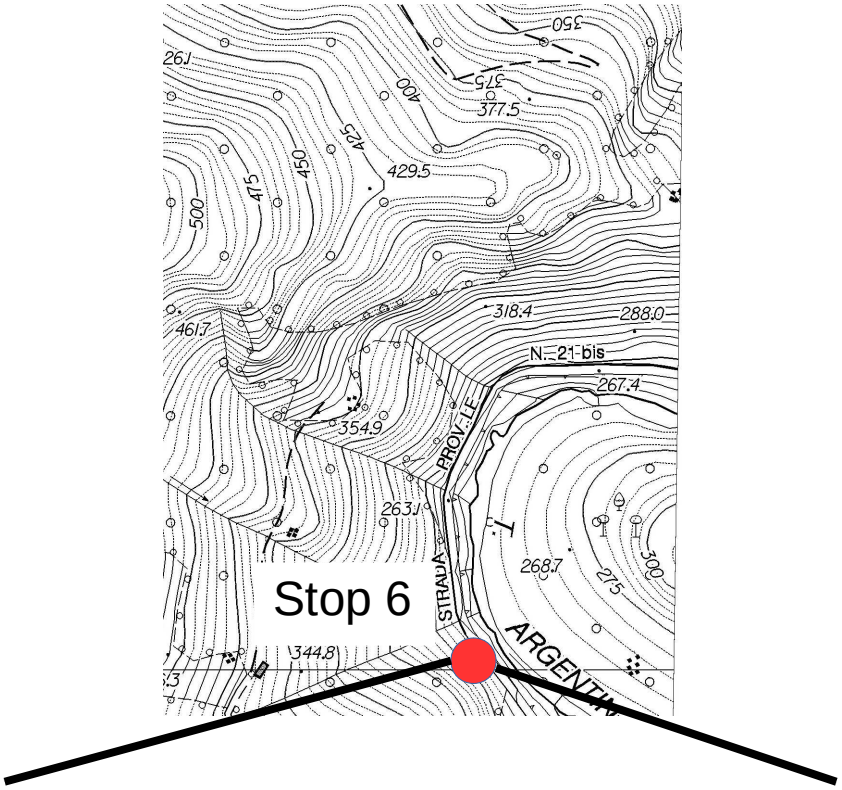
AMBITI LUNGO IL TRACCIATO DELL'IMPIANTO DOVE E' PREVISTA LA MESSA IN SICUREZZA

Parete rocciosa in prossimità dello STOP 6, in condizioni di equilibrio critiche, dove è prevista la messa in opera di rete metallica di protezione, previa attività di leggero disgaggio (260 m s.l.m.)

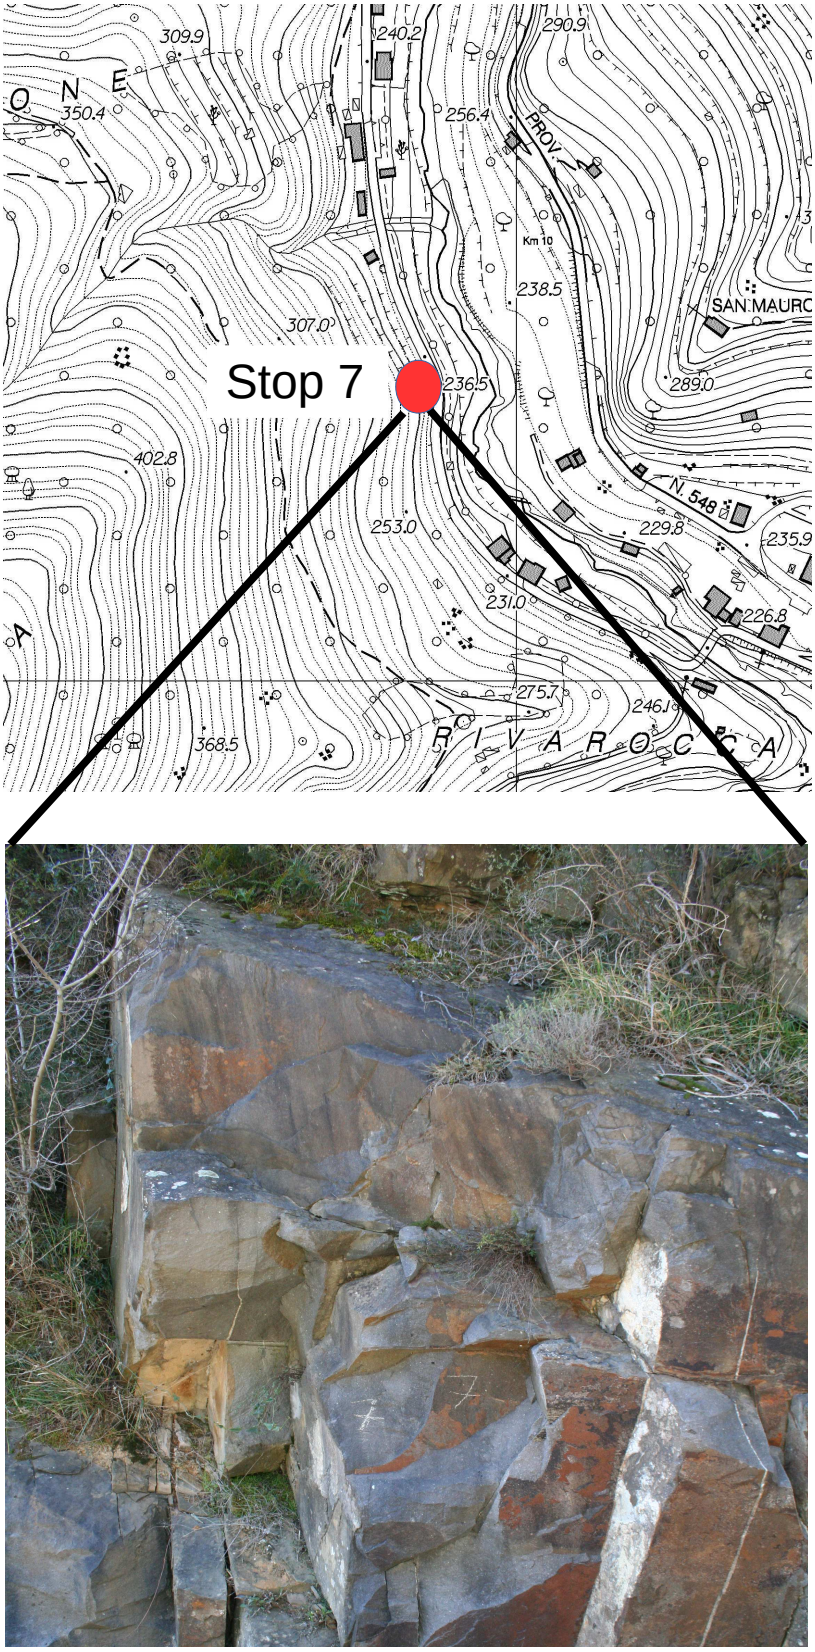
AMBITI LUNGO IL TRACCIATO DELL'IMPIANTO DOVE E' PREVISTA LA MESSA IN SICUREZZA

Parete rocciosa in corrispondenza dello STOP 7, in condizioni di equilibrio critiche, dove è prevista la messa in opera di rete metallica di protezione, previa attività di leggero disgaggio (236,5 m s.l.m.)
