EDIFICIO N°	33

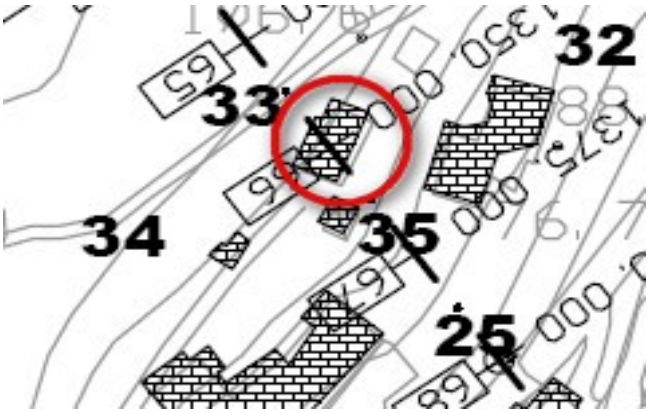
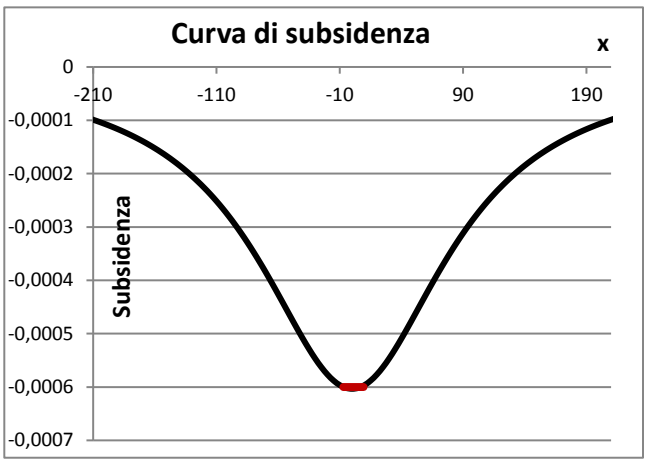
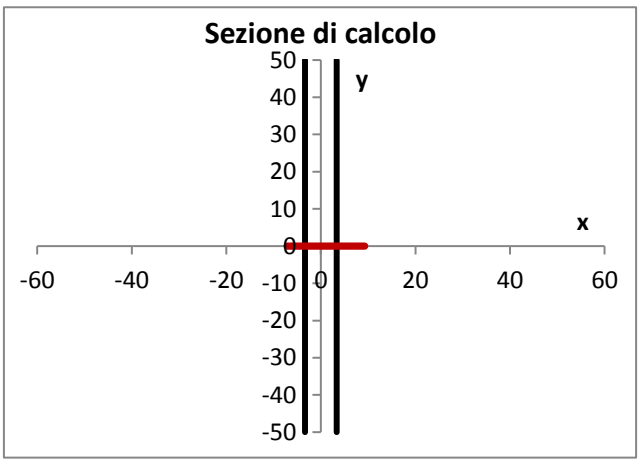
Cedimenti verticali			
Cedimento max bacino	w_{bacino}	0,60	mm
Cedimento max edificio	$w_{edificio}$	0,60	mm

ZONA DI SAGGING (zona compressa)			
Rapporto di inflessione	Δ/L	0,00001	%
Deformazione orizzontale	εh	0,000631	%
