EDIFICIO N°	37

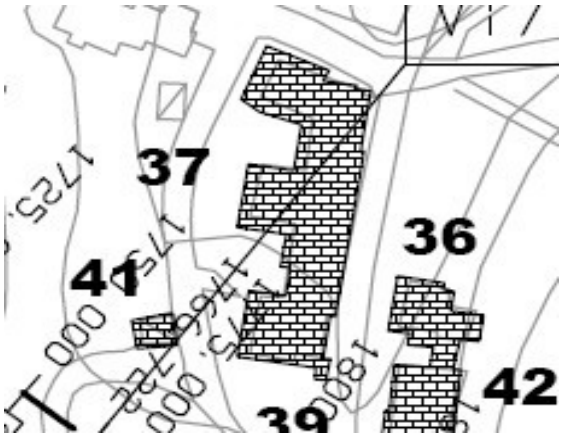
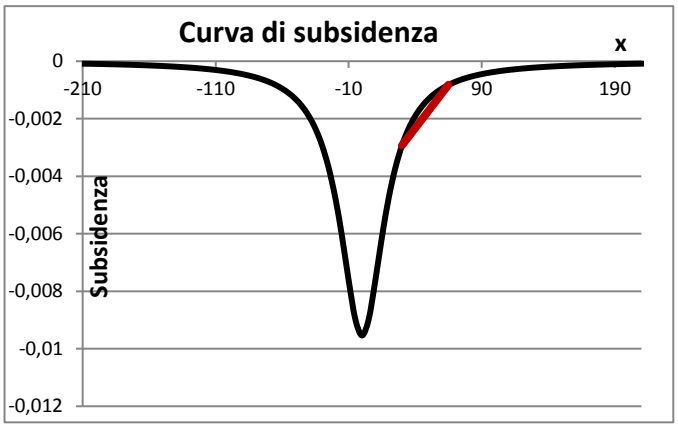
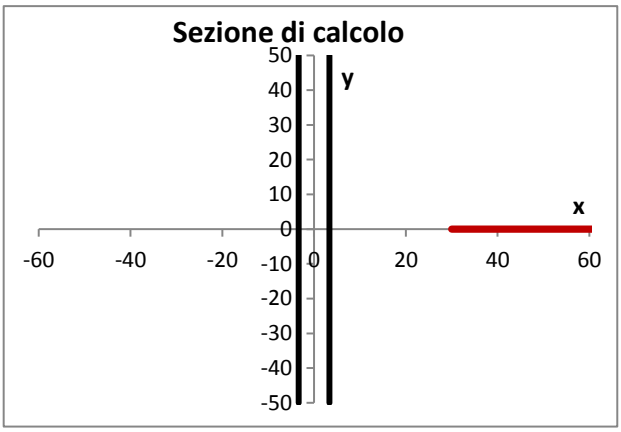
Cedimenti verticali			
Cedimento max bacino	w_{bacino}	9,52	mm
Cedimento max edificio	$w_{edificio}$	2,93	mm

ZONA DI HOGGING (zona tesa)			
Rapporto di inflessione	Δ/L	0,006	%
Deformazione orizzontale	εh	0,229	%
