EDIFICIO N°	57

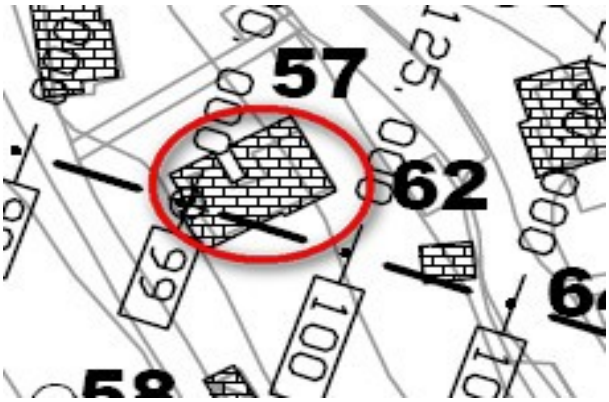
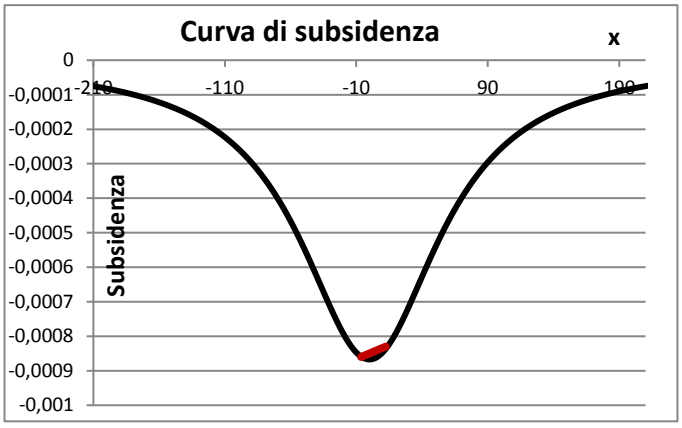
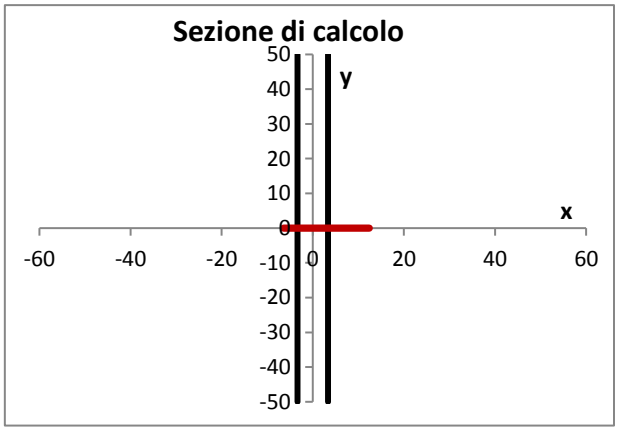
Cedimenti	
Vertice	w [mm]
A	0,86
B	0,83

Cedimenti verticali			
Cedimento max bacino	w_{bacino}	0,87	mm
Cedimento max edificio	$w_{edificio}$	0,86	mm

ZONA DI SAGGING (zona compressa)			
Rapporto di inflessione	Δ/L	0,0002	%
Deformazione orizzontale	εh	0,0013	%
