CAVA GIUNCHETTO

PROGETTO DI VARIANTE AL
PIANO DI COLTIVAZIONE E RECUPERO AMBIENTALE

ACCERTAMENTO DI COMPATIBILITÀ PAESAGGISTICA

PERIZIA DI STIMA

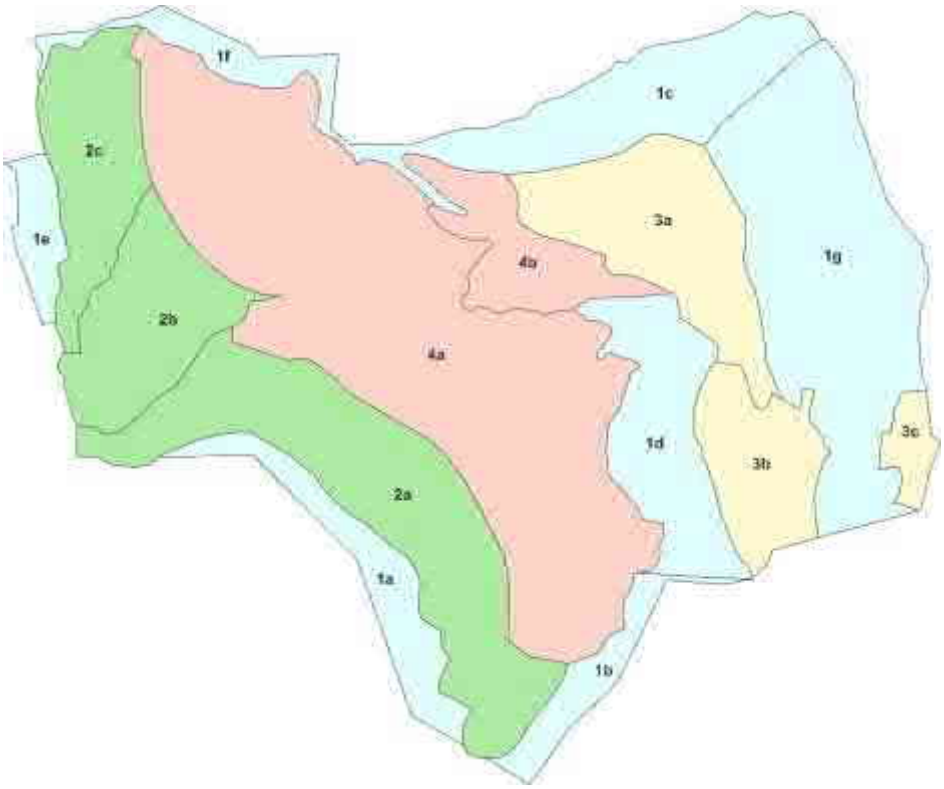
Figura 2 – "Zone omogenee" in cui è stata suddivisa l'area di cava. 1a-g, aree in cui non è stata svolta attività di coltivazione; 2a-c, aree recuperate; 3a-c, aree di servizio; 4a-b, zona attiva della cava.

Come evidenziato in Figura 2 l'intera area autorizzata può essere suddivisa in 4 tipologie di zone o aree principali di seguito descritte.

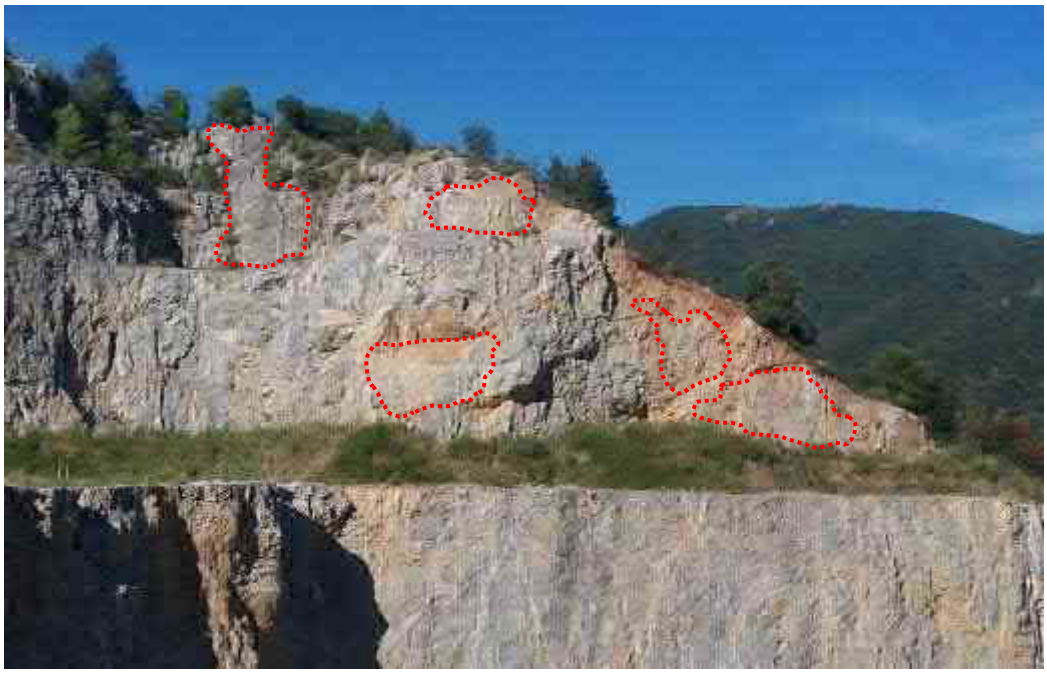
Le difformità realizzative del Settore 1, situato nella parte nord della cava (Tavola 5), sono state generate in data successiva al 05/04/2012, al fine mettere in sicurezza il fronte di scavo a causa di locali fenomeni d'instabilità dell'ammasso. In tale settore, tra i vari sistemi di giunti identificati, quello con orientazione media 195°/55° e sub parallelo al fronte di scavo, può localmente dare origine a situazioni d'instabilità. Questa situazione è aggravata, dall'estrema vicinanza del fronte di scavo e quindi dei sistemi di giunti, alla superficie topografica naturale; infatti, l'azione chimico-fisica attuata delle acque meteoriche sulle superfici dei giunti ha determinato un generale peggioramento delle loro caratteristiche geotecniche favorendo fenomeni d'instabilità.

Figura 8 – Dettaglio del settore 1. In rosso è evidenziato il sistema di discontinuità che ha generato la locale instabilità del fronte di scavo; le parti di colore rossastro sono dei settori in cui i processi di alterazione della roccia sono particolarmente diffusi.

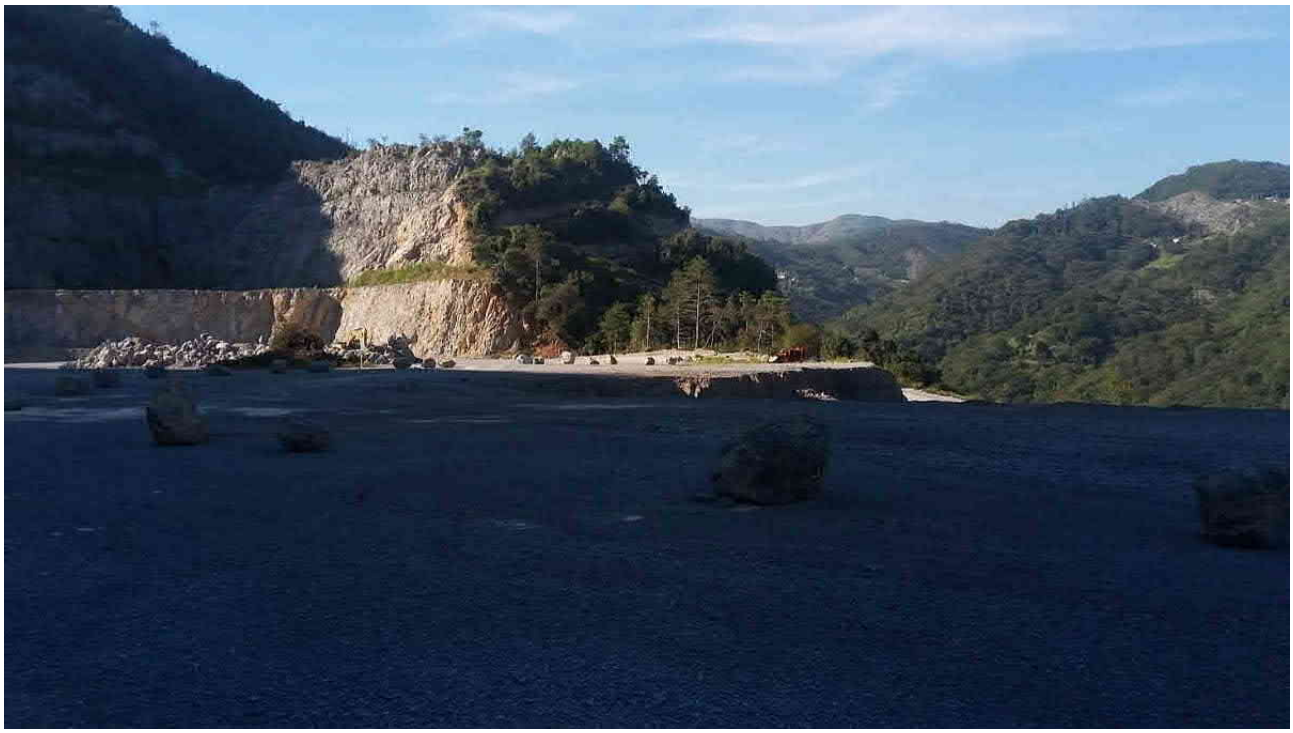
Settore 1 – Ripresa fotografica 1a

Settore 1 – Ripresa fotografica 1b

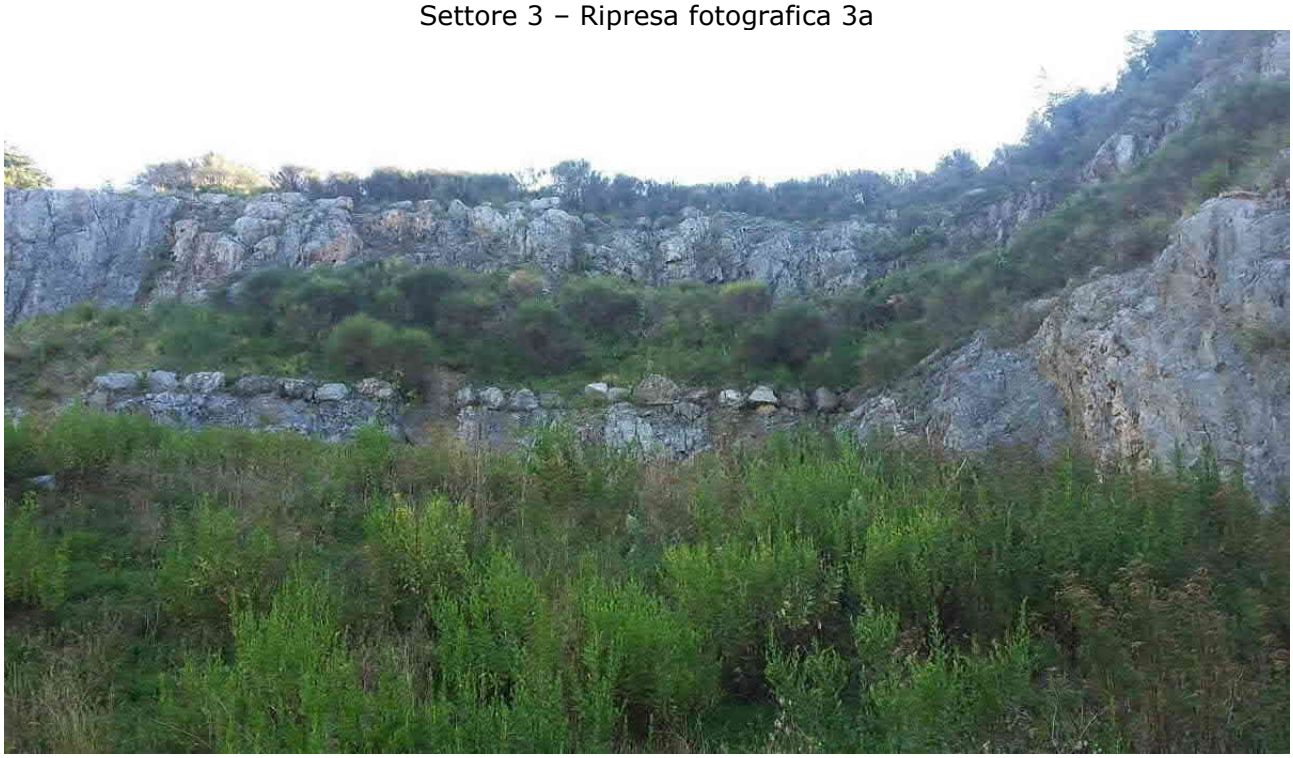
Settore 3 – Ripresa fotografica 3a

Settore 3 – Ripresa fotografica 3b

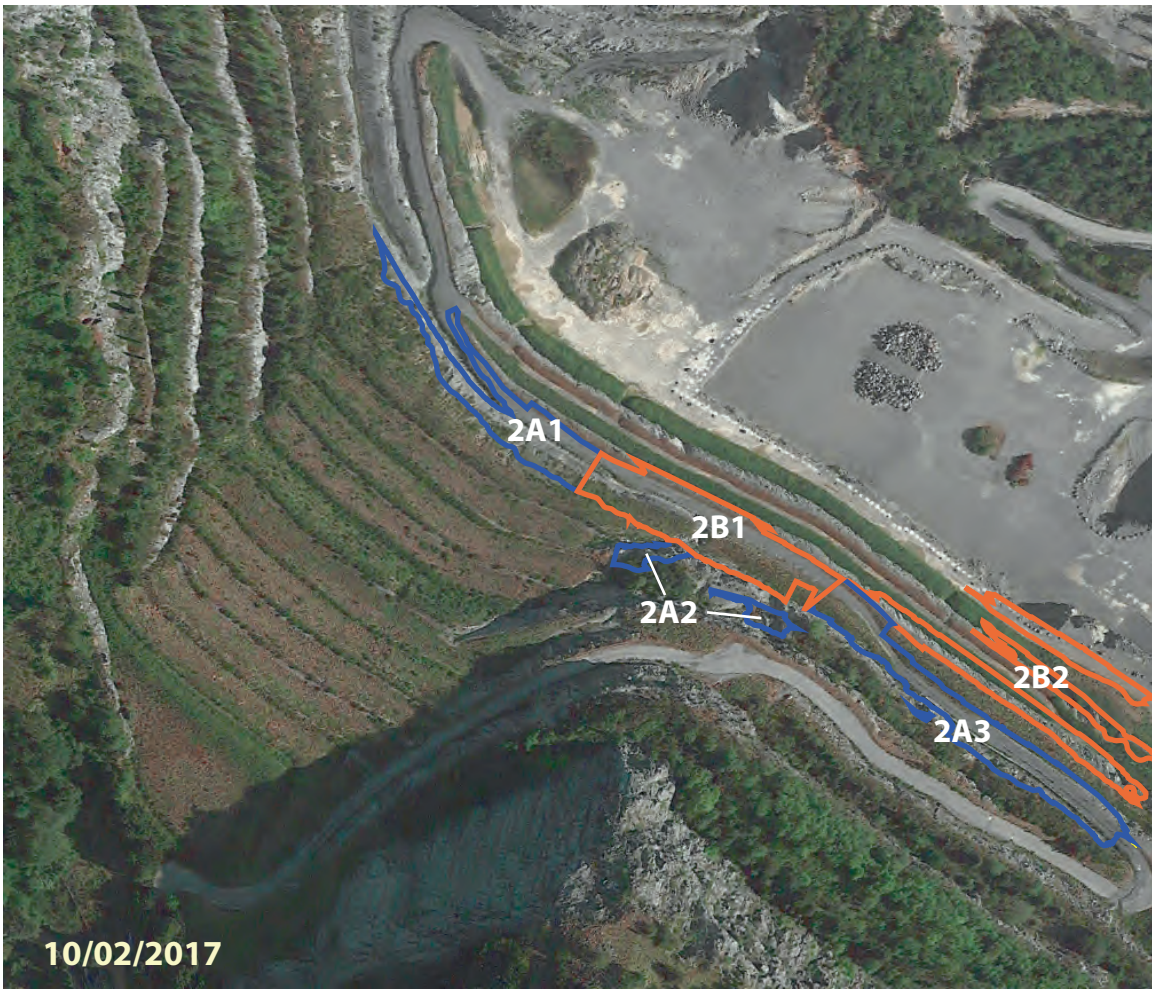
Le difformità realizzative del Settore 2 sono state generate in tempi differenti e per ragioni di varia natura ((Tavola 5, Figura 6 e Figura 7). Al fine di illustrare la situazione con maggior chiarezza il Settore 2 è stato suddiviso in sub-settori sulla base del periodo in cui è stata generata la difformità; in generale nel Settore 2A, le difformità realizzative sono state generate in momenti differenti, ma comunque in data antecedente l'aprile 2012, come indicato in Allegato 8 e sintetizzato nella Tabella 4; nel Settore 2B invece le difformità riscontrate sono state generate in una data successiva all'aprile 2012.
