CAVA GIUNCHETTO

PROGETTO DI VARIANTE AL
PIANO DI COLTIVAZIONE E RECUPERO AMBIENTALE

DIFFORMITÀ REALIZZATIVE

RELAZIONE TECNICA

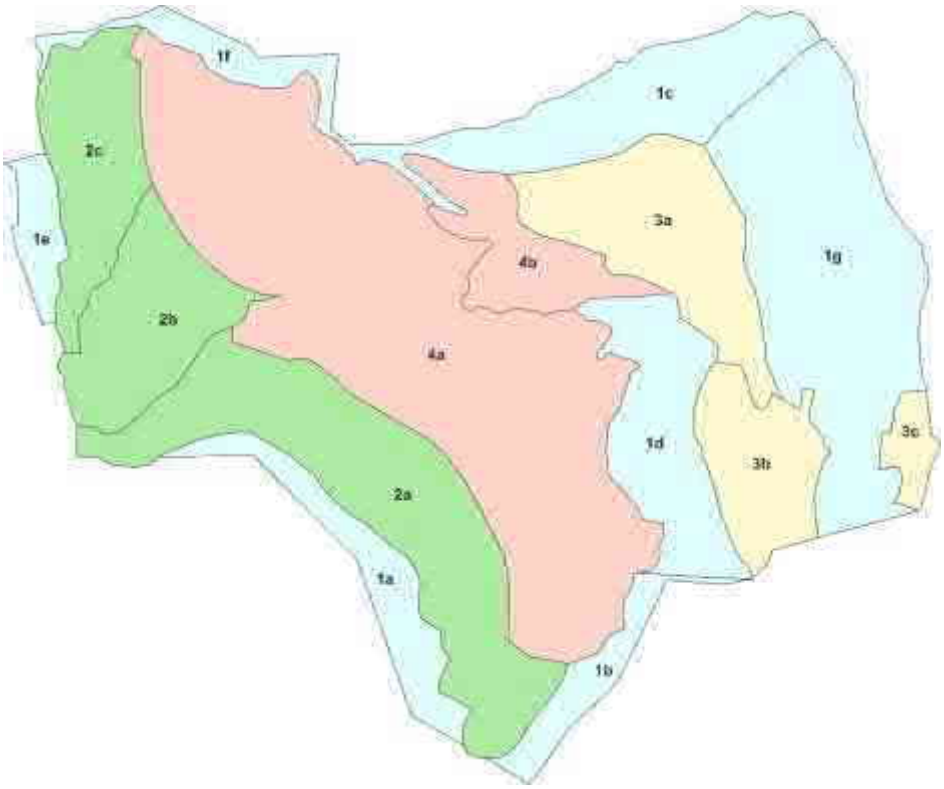
Figura 2 – "Zone omogenee" in cui è stata suddivisa l'area di cava. 1a-g, aree in cui non è stata svolta attività di coltivazione; 2a-c, aree recuperate; 3a-c, aree di servizio; 4a-b, zona attiva della cava.

L'area 4a corrisponde invece al settore in cui dal 2011 ad oggi è avvenuta l'attività estrattiva ed in cui si sono riscontrate delle difformità realizzative che almeno in parte si possono ricondurre ad un maggior scavo rispetto alla sagoma dei fronti di progetto autorizzato.

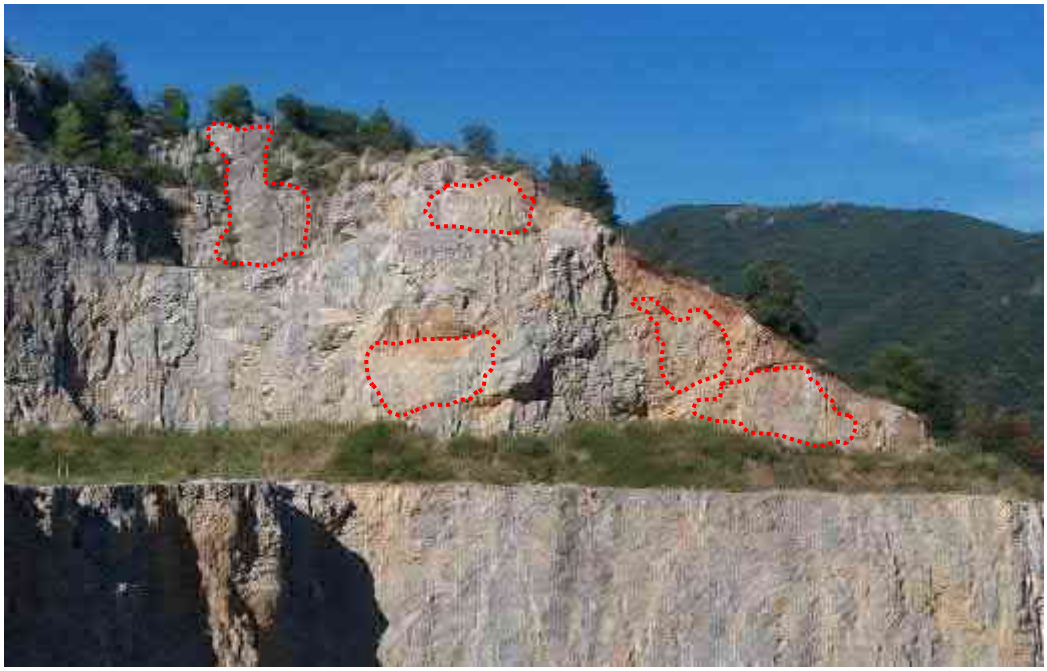
Le difformità realizzative del Settore 1, situato nella parte nord della cava (Tavola 5), sono state generate in data successiva al 05/04/2012, al fine mettere in sicurezza il fronte di scavo a causa di locali fenomeni d'instabilità dell'ammasso. Infatti, nel Settore 1, tra i vari sistemi di giunti identificati, quello con orientazione media 195°/55°, sub parallelo al fronte di scavo, può localmente dare origine a situazioni d'instabilità. Questa situazione è aggravata, nel settore in questione, dall'estrema vicinanza del fronte di scavo e quindi dei sistemi di giunti, alla superficie topografica naturale; infatti, l'azione chimico-fisica attuata delle acque meteoriche sulle superfici dei giunti ha determinato un generale peggioramento delle loro caratteristiche geotecniche favorendo fenomeni d'instabilità.

Figura 5 – Dettaglio del settore 1. In rosso è evidenziato il sistema di discontinuità che ha generato la locale instabilità del fronte di scavo; le parti di colore rossastro sono dei settori in cui i processi di alterazione della roccia sono particolarmente diffusi.
